別紙3 点検表記録様式  
橋梁名・所在地・管理者名等

| 橋梁名 | 路線名 | 所在地 | 起点側 | 緯度 | 34° 58' 18.00" | |
|---|---|---|---|---|---|---|
| 蒲の川橋側道橋<br>(フリガナ)(ガマノカワバシソグドウキョウ) | 高浜昌栄線 | 三重県四日市市新浜町 | | | | |
| 三重県四日市市 | 2018.11.2 | 河川 | 有 | 一般道 | その他 | |

点検者 (株)三重新成コンサルタント

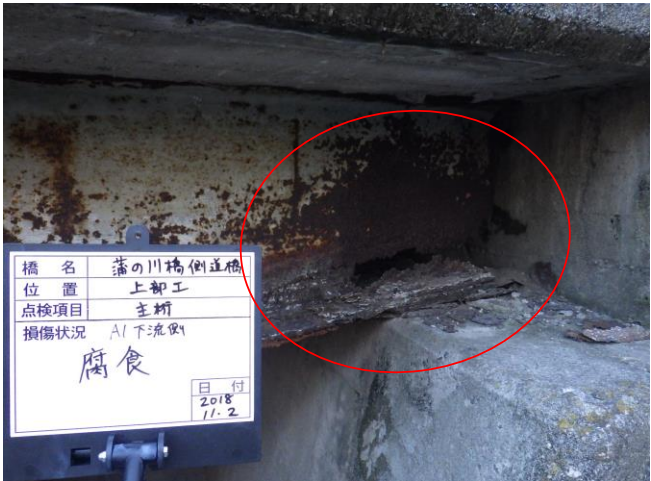
| 点検時に記録 | | 措置後に記録 | |
|---|---|---|---|
| (判定区分)<br>Ⅲ | (所見等) 全体的に主桁が腐食し、欠損及び板厚減少が見られる。また一部床版も鉄筋露出しているため早期に補修・補強を行う必要がある。 | (再判定区分) | (再判定実施年月日) |

| 上部構造(主桁)【判定区分：Ⅲ】 | 上部構造(主桁)【判定区分：Ⅲ】 |
|---|---|
| <p>写真1</p> <p>主桁:腐食</p> | <p>写真2</p> <p>主桁:腐食</p> |

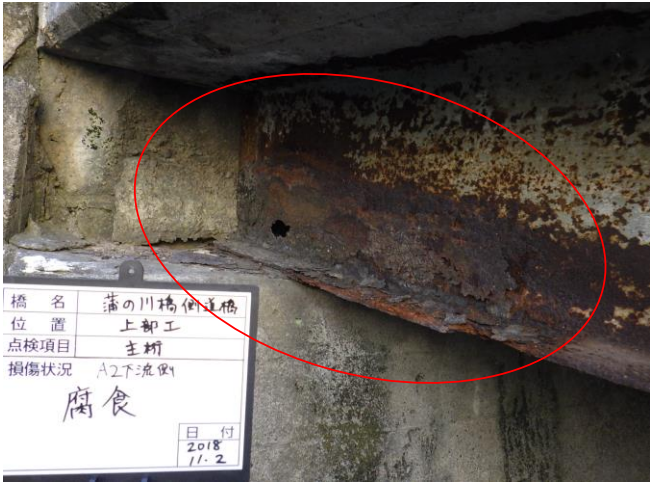
| 上部構造(主桁)【判定区分：Ⅲ】 | 上部構造(主桁)【判定区分：Ⅲ】 |
|---|---|
| <p>写真3</p> <p>主桁:腐食</p> | <p>写真4</p> <p>主桁:鉄筋露出</p> |

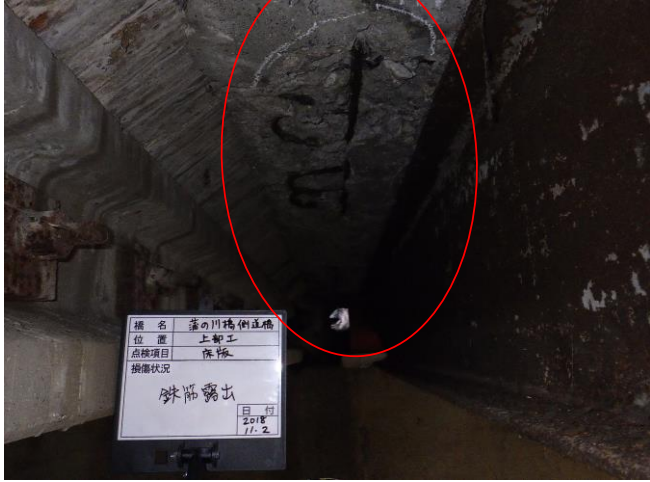
| 点検時に記録 | | | | 措置後に記録 | | |
|---|---|---|---|---|---|---|
| | 床版 | Ⅱ | 鉄筋露出 | 写真4、5、6(主桁) | | |

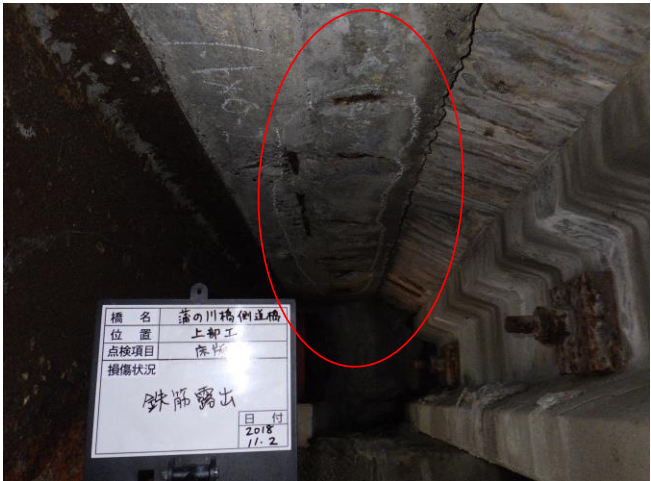
| 上部構造(主桁)【判定区分: Ⅱ】 | 上部構造(主桁)【判定区分: Ⅱ】 |
|---|---|
| <p>写真5</p> <p>主桁:鉄筋露出</p> | <p>写真6</p> <p>主桁:鉄筋露出</p> |

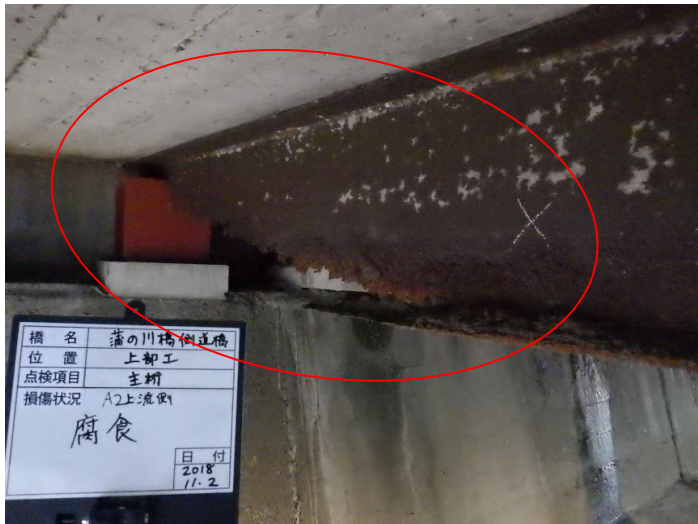
| | 腐食 | | | 腐食 | |
| | 損傷程度 | A | | 損傷程度 | A |
| | A2上流側<br>腐食 | | | A2下流側<br>腐食 | |

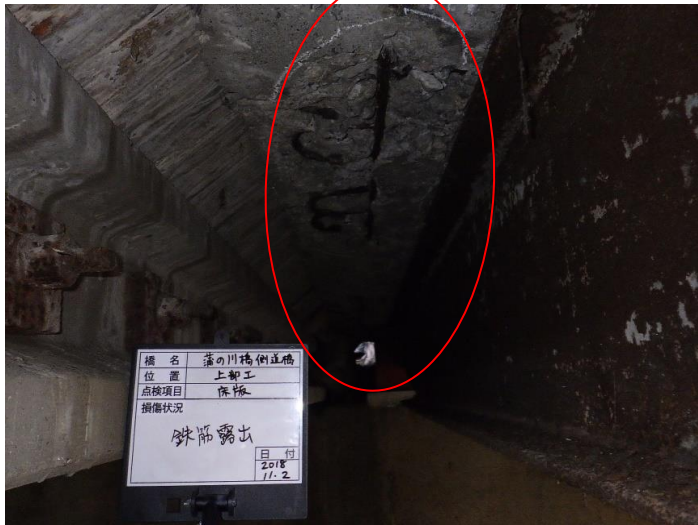
| | 剥離・鉄筋露出 | | | 剥離・鉄筋露出 | |
| | 損傷程度 | B2 | | 損傷程度 | B2 |
| | A1上流側<br>鉄筋露出<br>L=1.0m W=0.2m | | | A2上流側<br>鉄筋露出<br>L=1.1m W=0.2m | |

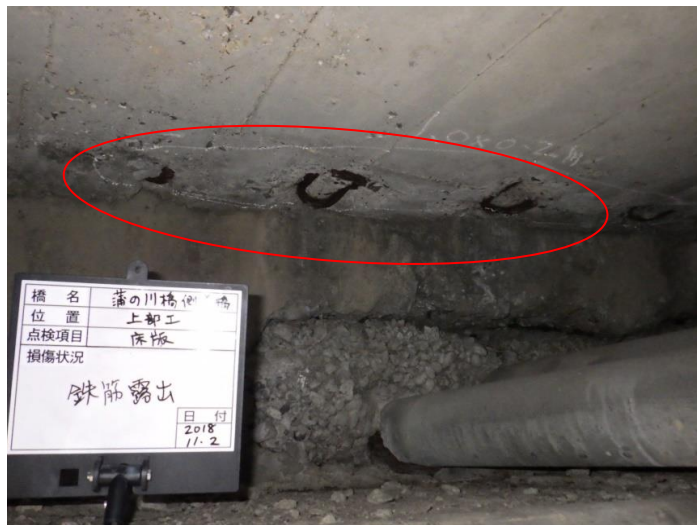
| | 剥離・鉄筋露出 | | | ひび割れ | |
| | 損傷程度 | B2 | | 損傷程度 | OK |
| A2下流側<br>鉄筋露出<br>L=1.0m W=0.2m | | A1橋台<br>損傷なし | | | |

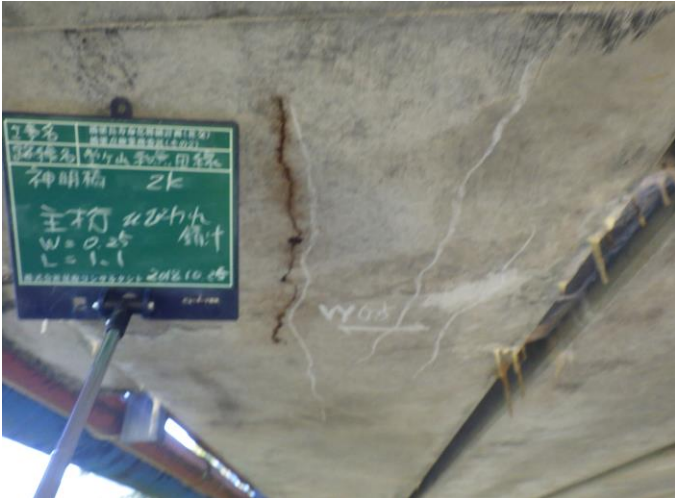
| 道路橋毎の健全性の診断(判定区分Ⅰ～Ⅳ) | | | |
|---|---|---|---|
| (判定区分)<br>Ⅲ | (所見等) 主桁にひびわれ、遊離石灰、錆汁が、床版に遊離石灰、錆汁が見られる。橋脚に遊離石灰が見られる。状況に応じて補修が必要。 | (再判定区分) | (再判定実施年月日) |

| 上部工(主桁)【判定区分: Ⅲ】 | 上部構造(床版)【判定区分: Ⅱ】 |
|---|---|
| <p>写真1</p> <p>ひびわれ、遊離石灰、錆汁</p> <p>主桁(2径間)</p> | <p>写真2</p> <p>遊離石灰、錆汁</p> <p>床版(2径間)</p> |

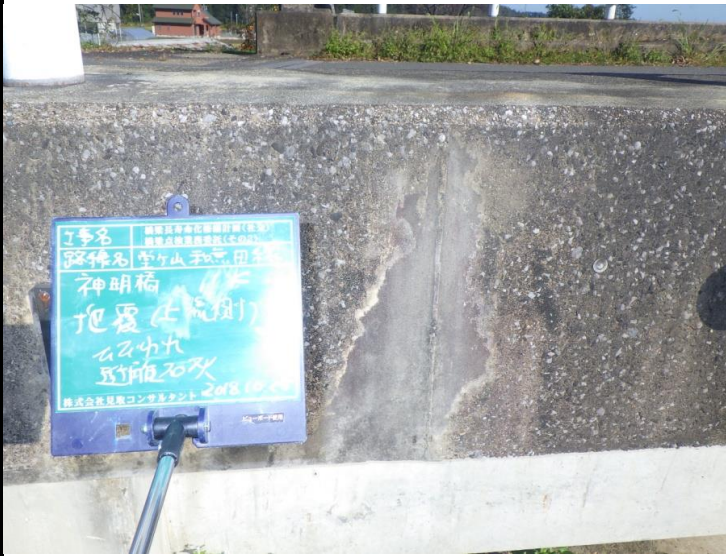
| ひびわれ<br>遊離石灰 | | | 土砂詰り | | |
| 損傷程度 | B1 | | 損傷程度 | OK | |
| 上・下流側 | | | | | |

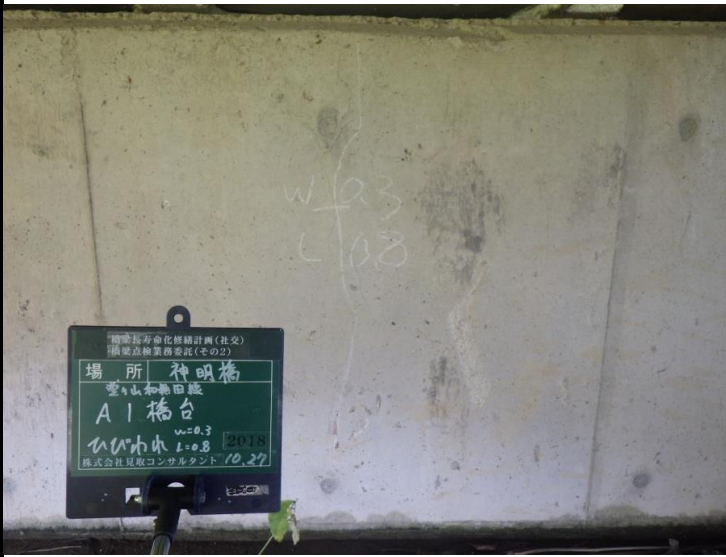
| 下部工 | 下部工躯体 | 近接 | B | II | | 近接 | A1橋台にひびわれが、P1橋脚に遊離石灰が見られる。 | | | | | | B2 | I | 7, 8 |

| ひびわれ | | | 遊離石灰 | | |
| 損傷程度 | B2 | | 損傷程度 | B1 | |

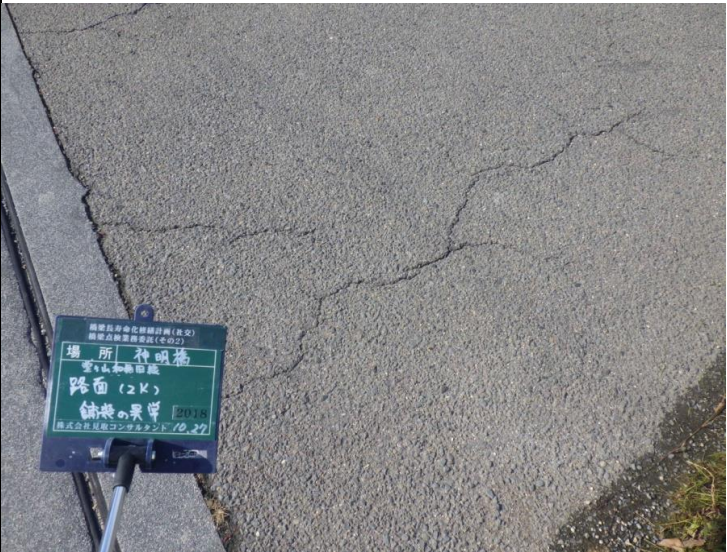
| | | 舗装の異常 | | | | 漏水 | |
| | | 損傷程度 | B1 | | | 損傷程度 | B1 |
| | | 4m×1m | | | | A2側 | |

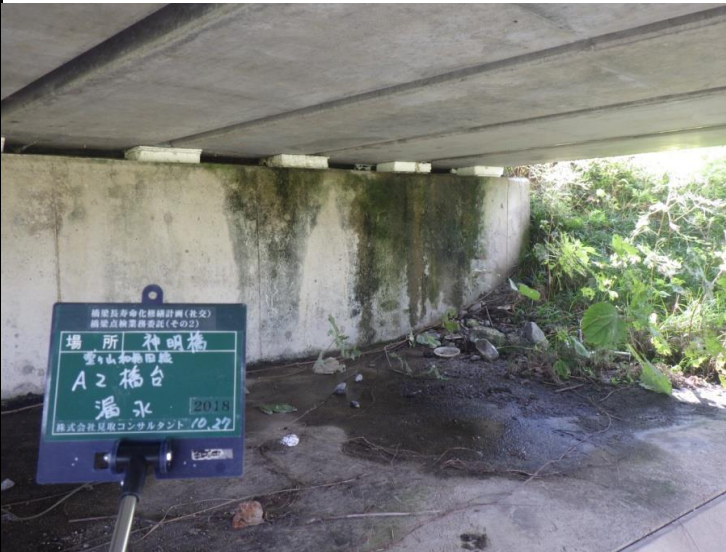
| | 伸縮装置 | 近接 | B | II | | 近接 | A2橋台に漏水が見られる。 | | | | | | B1 | I | 11 |

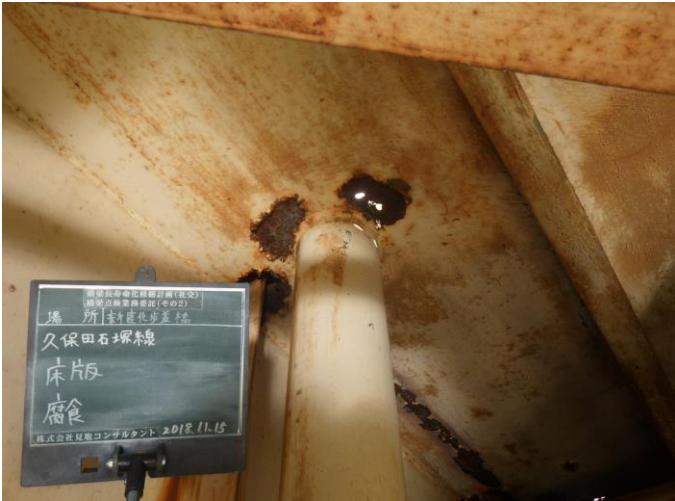
| 上部構造(床版)【判定区分: Ⅲ】 | 支承部【判定区分: Ⅱ】 |
|---|---|
| <p>写真1</p> <p>腐食</p> <p>床版</p> | <p>写真2</p> <p>腐食</p> <p>アンカーボルト</p> |

| | 床版 | 近接 | B | | | 近接 | 局所的に腐食が進行し板厚減少・断面欠損が生じている。 | | | | | | B2 | Ⅲ | 15, 16 |

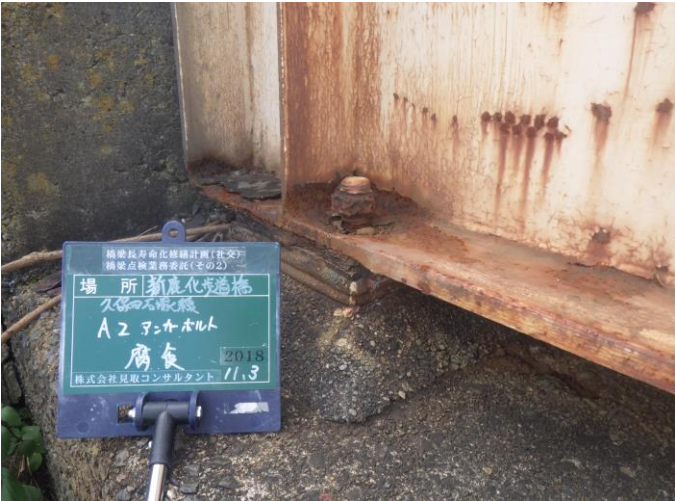
| | アンカーボルト | 近接 | B | | | 近接 | A1アンカーボルトに腐食、A2アンカーボルトに腐食、ゆるみ・脱落が見られる。 | | | | | | B1 | Ⅱ | 18, 19, 20 |

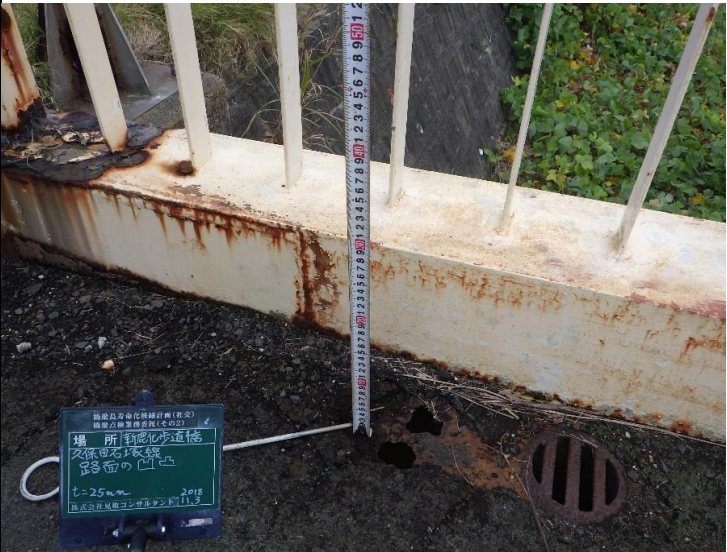
| | | 損傷程度 | B1 | | | 損傷程度 | B1 |
| | | 凹凸25mm | | | | 凹凸25mm | |

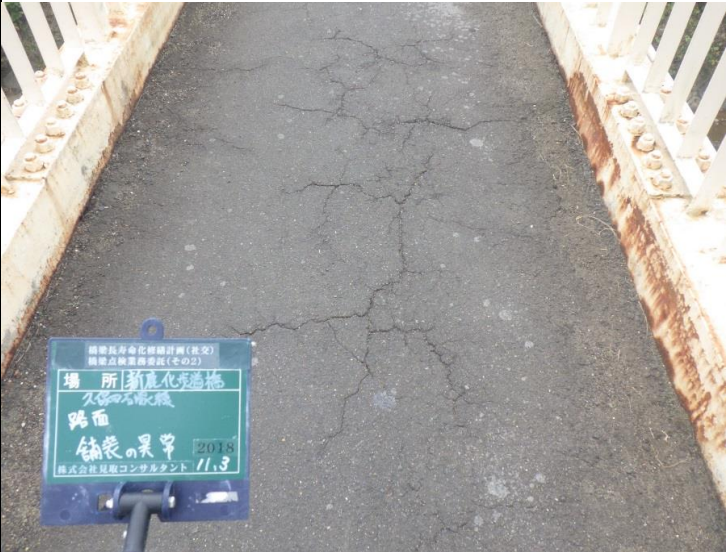
| | | 舗装の異常 | | | | 腐食 | |
| | | 損傷程度 | B1 | | | 損傷程度 | B1 |

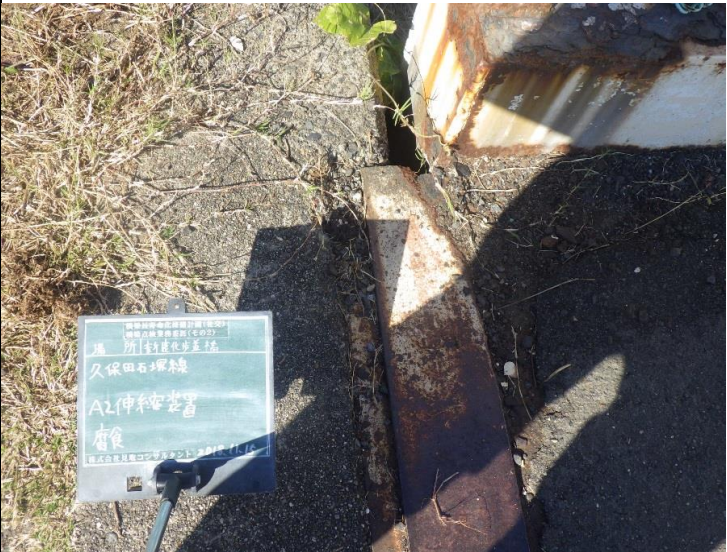
| | | 腐食 | | | | 漏水 | |
| | | 損傷程度 | B1 | | | 損傷程度 | B1 |
| | | A2側 | | | | A2側 | |

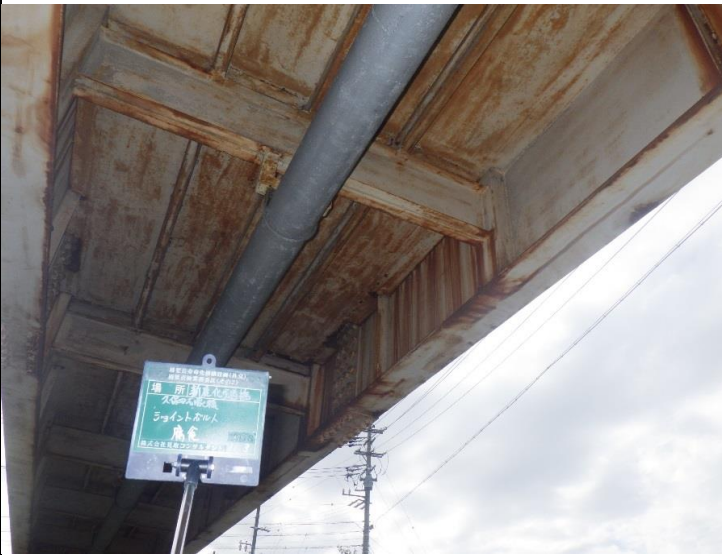
| | 腐食 | | | 腐食 | |
| | 損傷程度 | B1 | | 損傷程度 | B1 |
| ジョイントボルト | | 横桁全体 | | | |

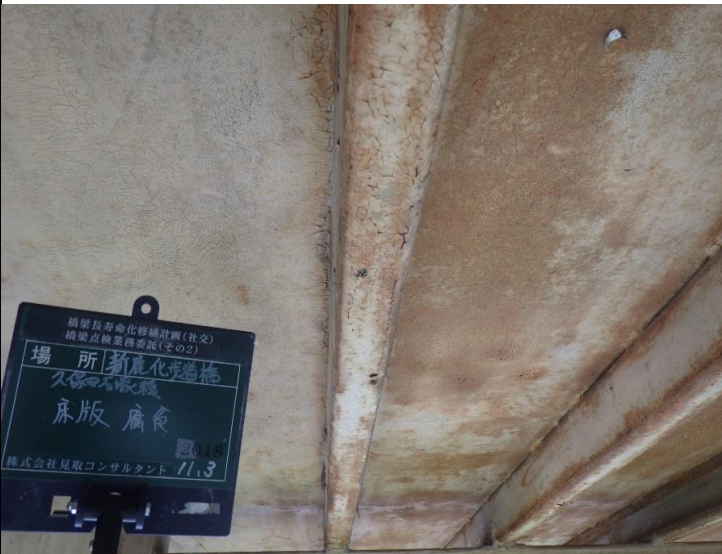
| | 腐食 | | | 腐食 | |
| | 損傷程度 | B1 | | 損傷程度 | B2 |

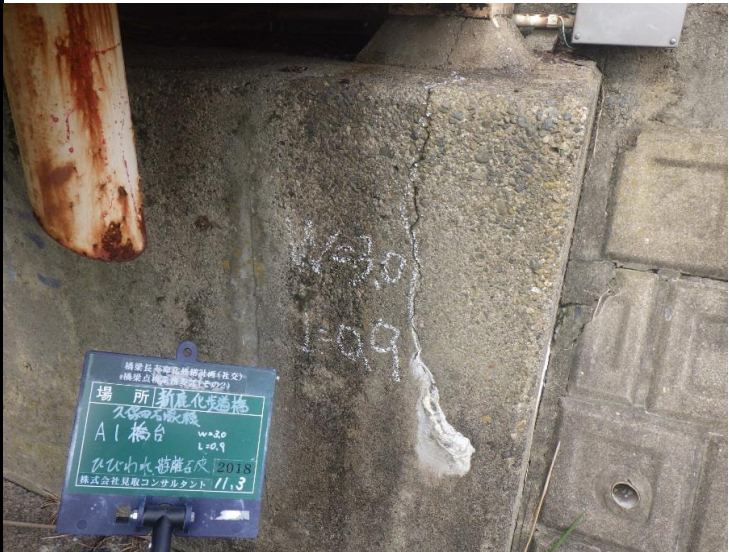
| | ひびわれ・遊離石灰 | | | 腐食 | |
| | 損傷程度 | B2 | | 損傷程度 | B1 |
| | A1橋台<br>W=3.0mm, L=0.9m | | | A1側G2 | |

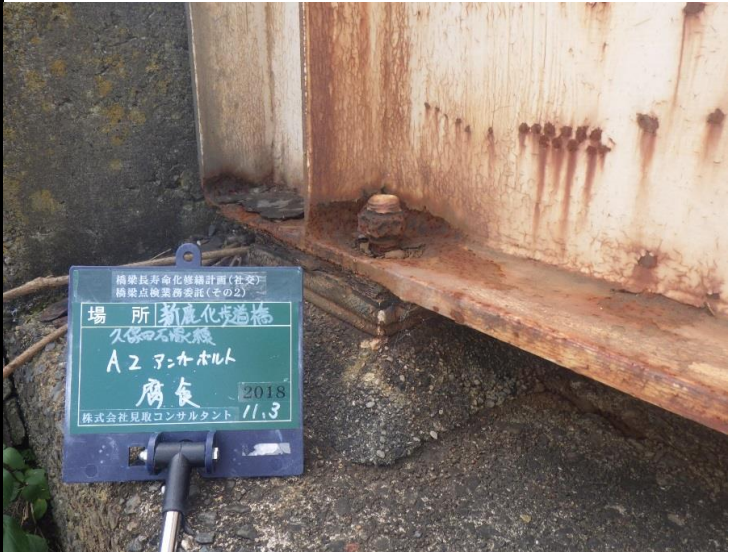
| | 腐食 | | | ゆるみ・脱落 | |
| | 損傷程度 | B1 | | 損傷程度 | B1 |

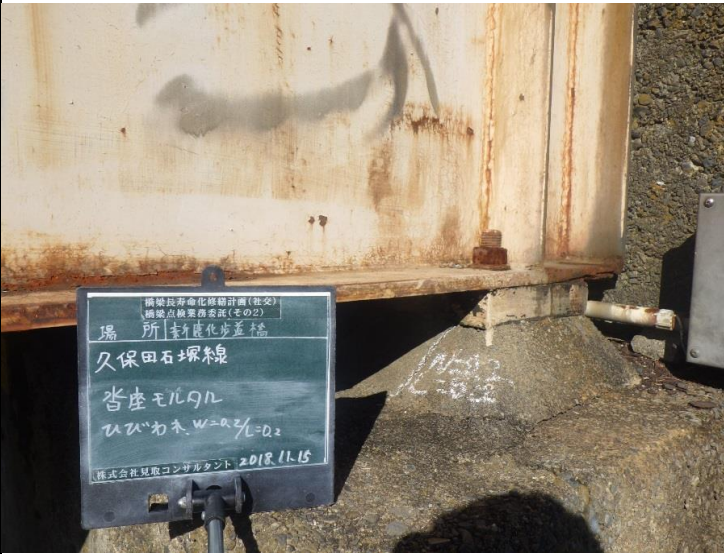
| | モルタル | 近接 | OK | | | 近接 | A1沓座モルタルにひびわれが見られる。 | | | | | | B1 | I | 21 |

| | | | ひびわれ | | | | | | |
| | | | 損傷程度 | B1 | | | | 損傷程度 | |
