橋梁名・所在地・管理者名等

橋梁名	路線名	所在地	起点側	緯度	34° 59' 21.06"	橋梁ID
				経度	136° 26' 31.21"	
ウツ谷橋 (フリガナ)ウツダニバン	水沢宮妻峡線	三重県四日市市水沢町				
管理者名	定期点検実施年月日	路下条件	代替路の有無	自専道or一般道	緊急輸送道路	占用物件(名称)
三重県四日市市	2019.11.7	河川	有	一般道	その他	無し

架設年次	橋長	幅員
1973	11.00	3.5
橋梁形式		
単純I桁(合成)鋼橋

損傷写真集 (1/14)

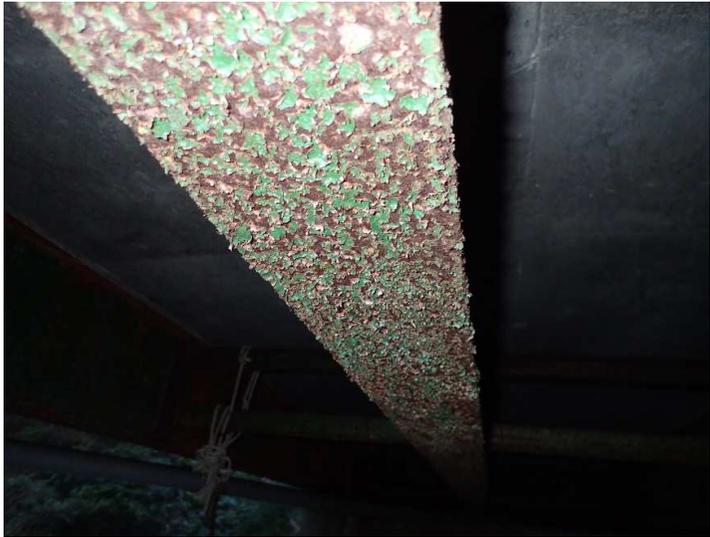
写真番号	17	主桁 損傷状況 腐食 損傷程度 B2 備考

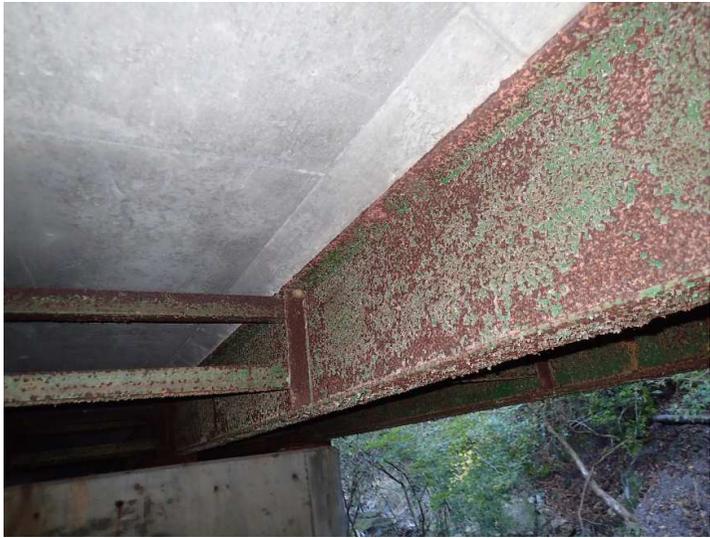
写真番号	19	主桁 損傷状況 腐食 損傷程度 B2 備考

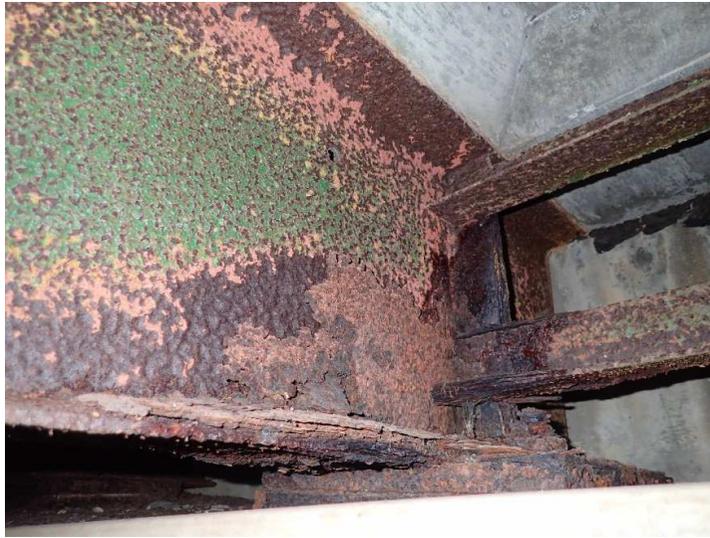
写真番号	20	主桁 損傷状況 腐食 損傷程度 B2 備考		
	径間番号	1			径間番号	1			
	点検項目	10			点検項目	10

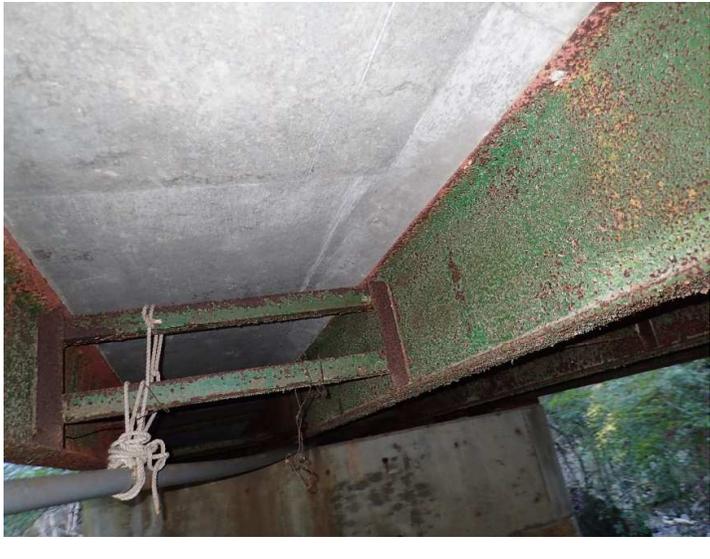
写真番号	23	主桁 損傷状況 腐食 損傷程度 B2 備考

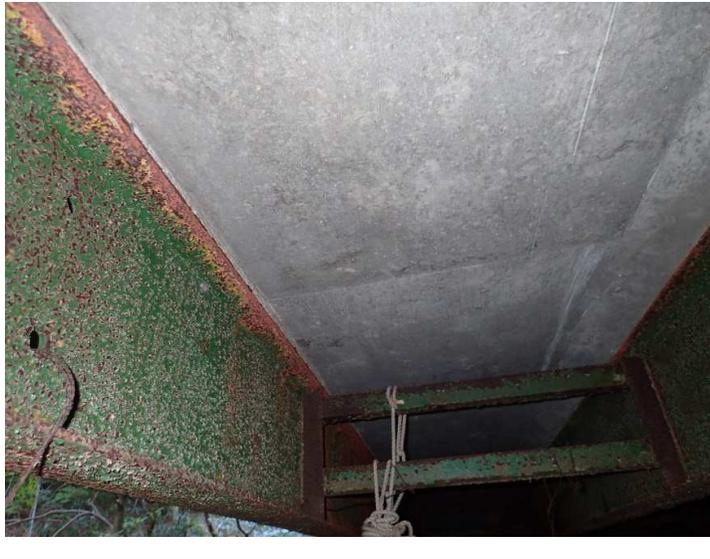
写真番号	24
	径間番号	1			径間番号	1
	点検項目	10			点検項目	10
	主桁				主桁	
	損傷状況	腐食			損傷状況	腐食
損傷程度	B2	損傷程度	B2			
備考		備考

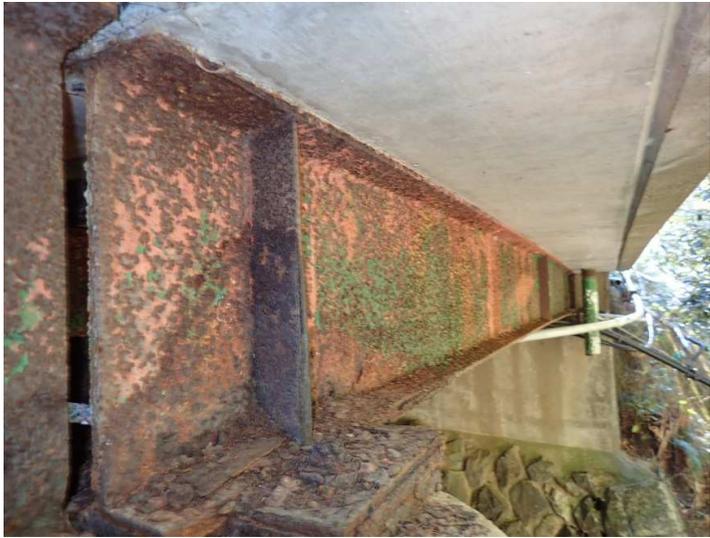
写真番号	27	主桁 損傷状況 腐食 損傷程度 B2 備考

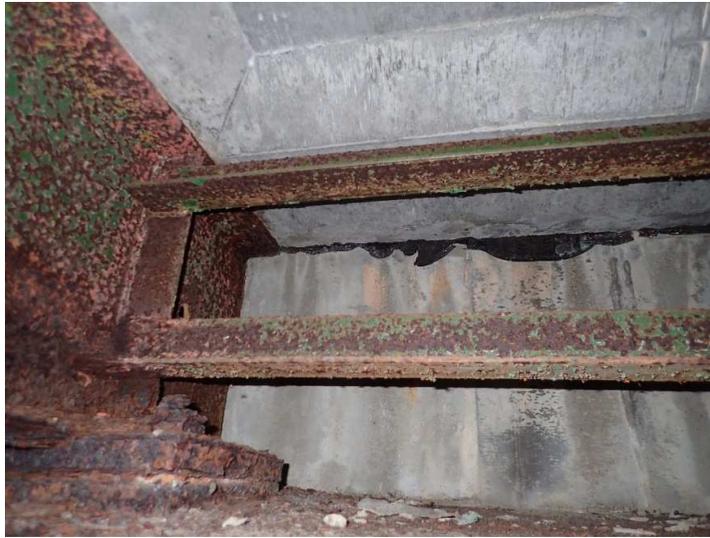
写真番号	28
	径間番号	1			径間番号	1
	点検項目	10			点検項目	14
	損傷状況	腐食			損傷状況	腐食
	損傷程度	B2			損傷程度	B2
備考		備考

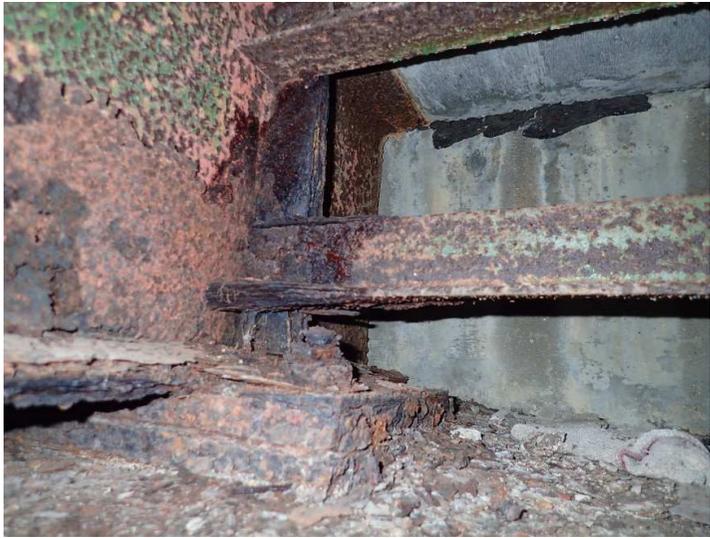
写真番号	31	横桁 損傷状況 腐食 損傷程度 B2 備考

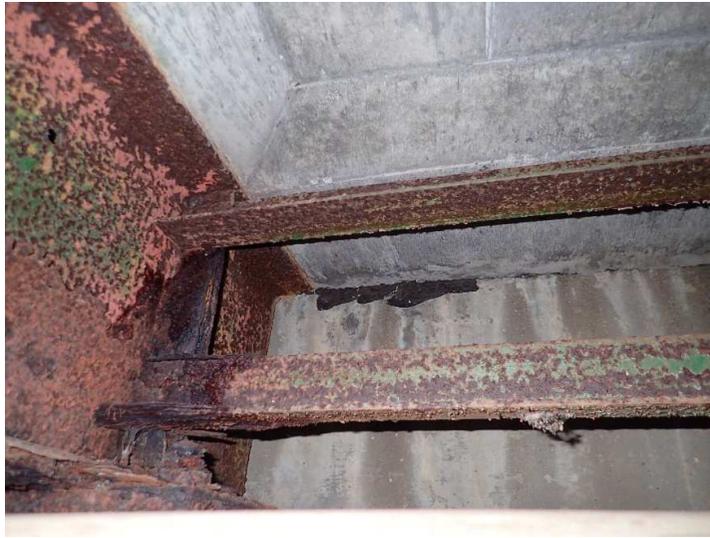
写真番号	32
	径間番号	1			径間番号	1
	点検項目	14			点検項目	14
	損傷状況				腐食	
	損傷程度				B2	
備考		備考

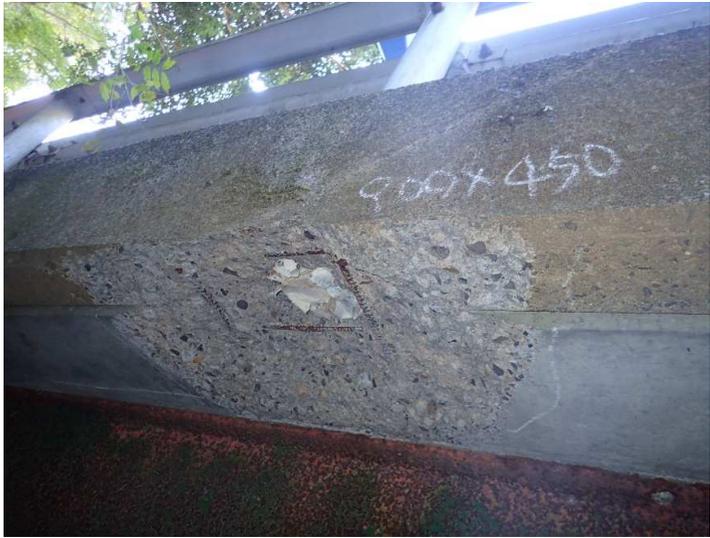
写真番号	35	床版 損傷状況 剥離・鉄筋露出 損傷程度 B2 備考

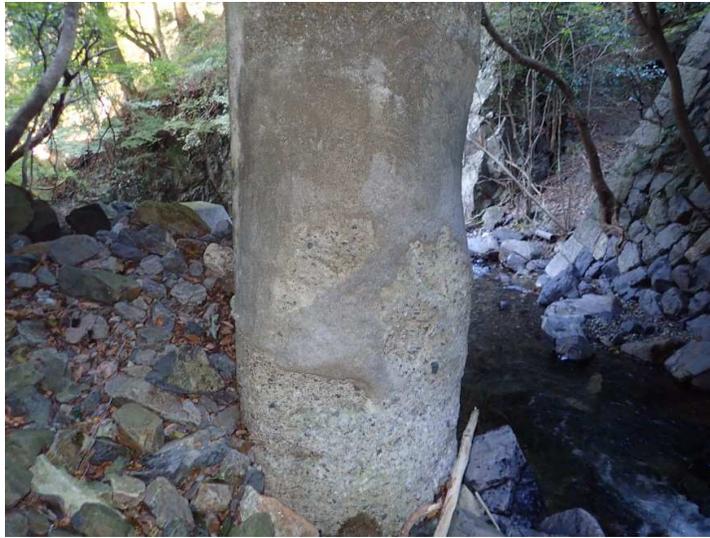
写真番号	48
	径間番号	1			径間番号	1
	点検項目	45			点検項目	46
	基礎				基礎	
	損傷状況	損傷なし			損傷状況	洗堀
損傷程度	OK	損傷程度	B2			
備考		備考

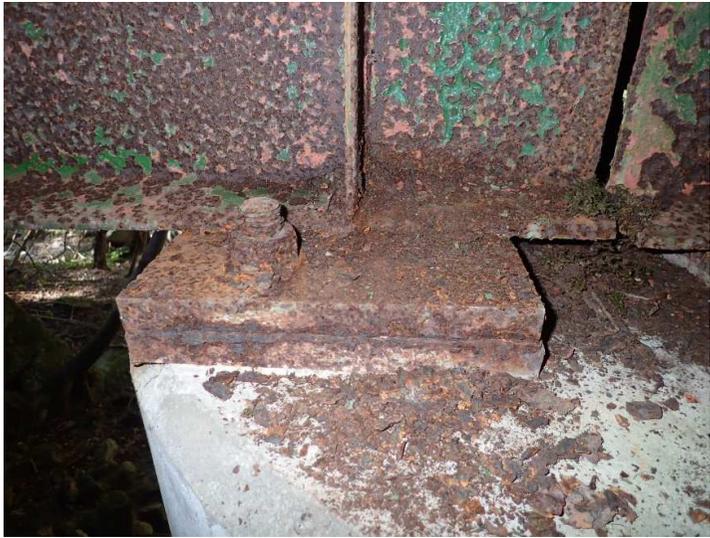
写真番号	51	写真番号 52 径間番号 1 点検項目 47 支承 損傷状況 腐食 損傷程度 B2 備考

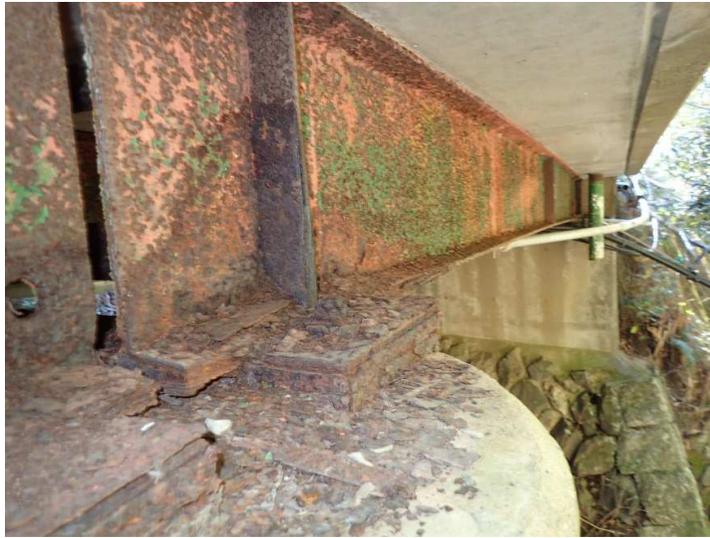
径間番号	1	径間番号 1 点検項目 47 支承 損傷状況 腐食 損傷程度 B2 備考
	点検項目	47					
	損傷状況	腐食					
	損傷程度	B2					
	備考

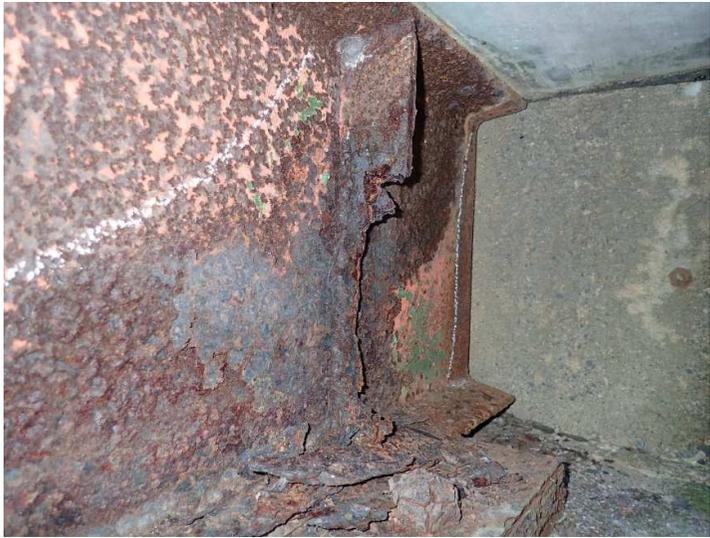
写真番号	15	主桁

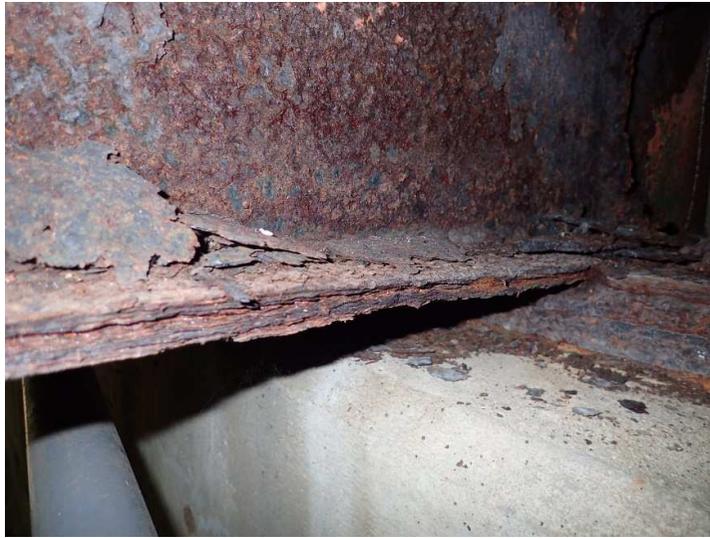
写真番号	16	
	径間番号	2			径間番号	2	
	点検項目	10			点検項目	10	
	損傷状況	腐食			損傷状況	腐食	
損傷程度	B2	損傷程度	B2	備考			
備考				備考

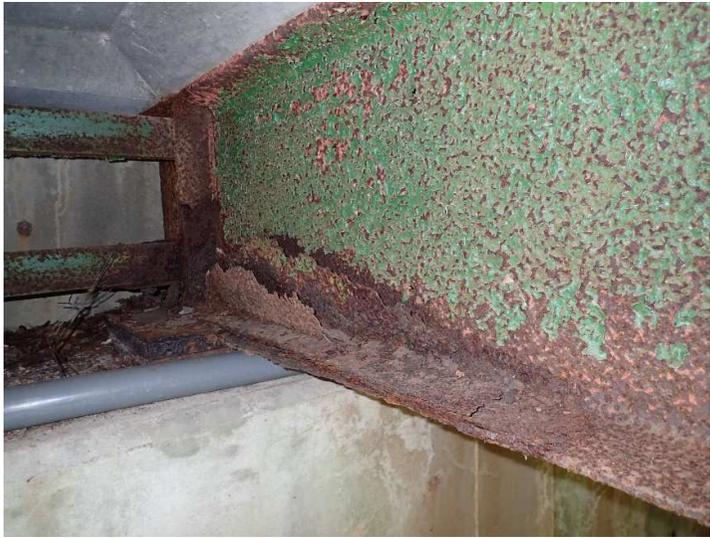
写真番号	31	主桁 損傷状況 腐食 損傷程度 B2 備考

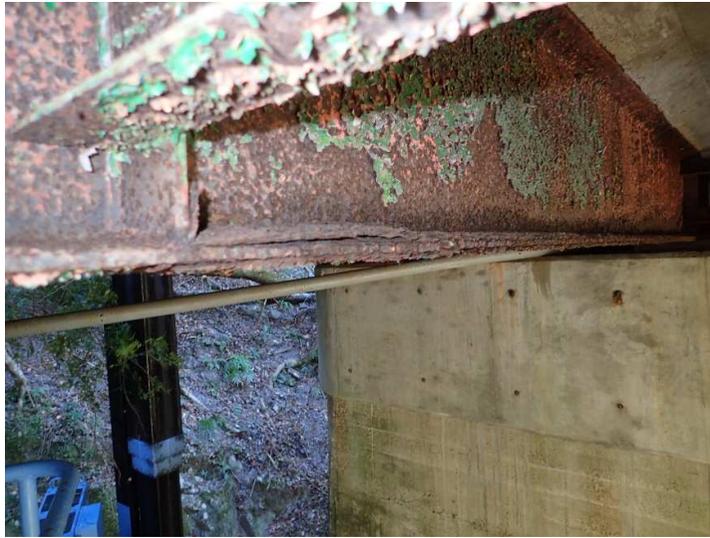
写真番号	32
	径間番号	2			径間番号	2
	点検項目	10			点検項目	10
	損傷状況	腐食			損傷状況	腐食
損傷程度	B2	損傷程度	B2			
備考		備考

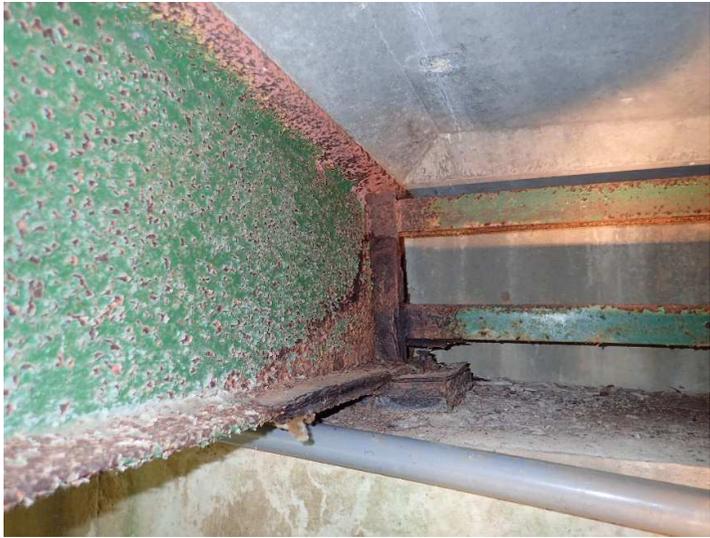
写真番号	35	主桁 損傷状況 腐食 損傷程度 B2 備考

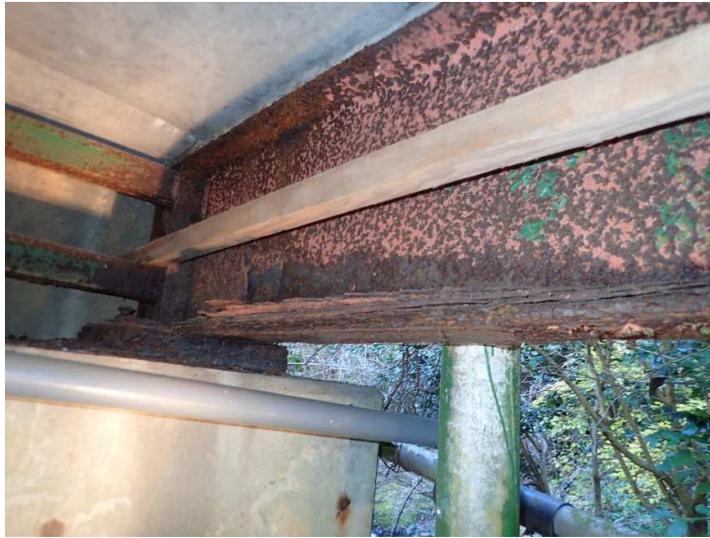
写真番号	36
	径間番号	2			径間番号	2
	点検項目	10			点検項目	10
	損傷状況	腐食			損傷状況	腐食
	損傷程度	B2			損傷程度	B2
備考		備考

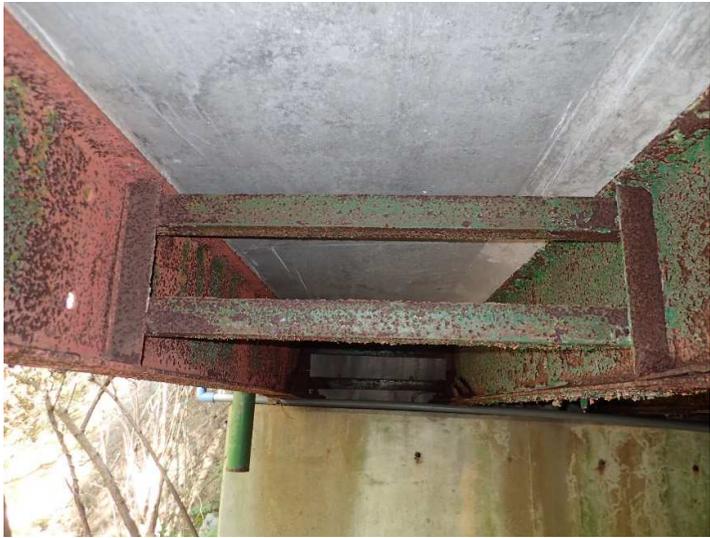
写真番号	39	横桁 損傷状況 腐食 損傷程度 B2 備考

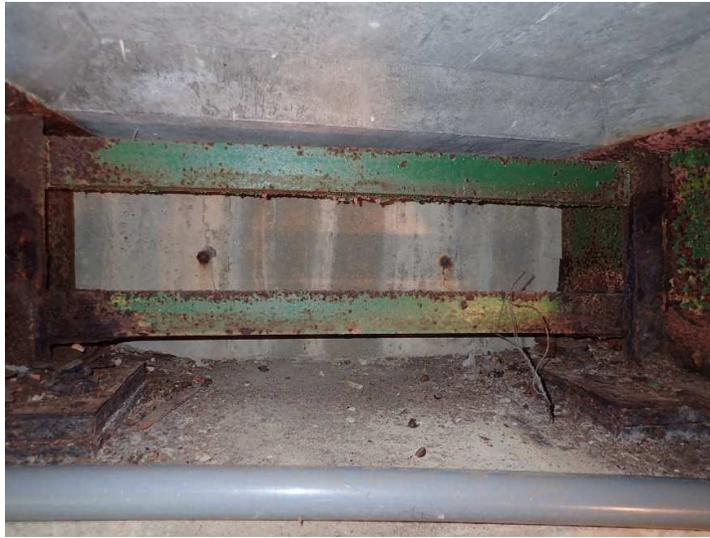
写真番号	40
	径間番号	2			径間番号	2
	点検項目	14			点検項目	14
	損傷状況	腐食			損傷状況	腐食
	損傷程度	B2			損傷程度	B2
備考		備考

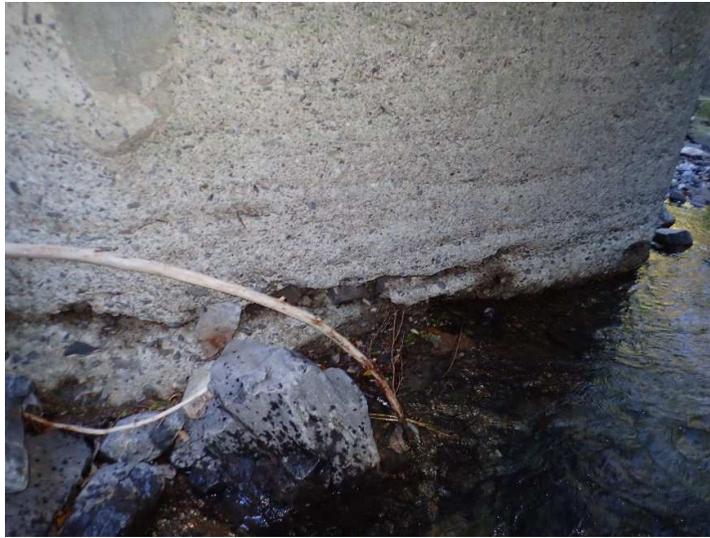
写真番号	60	基礎 損傷状況 洗堀 損傷程度 B2 備考
	径間番号	2			径間番号	2	
	点検項目	45			点検項目	46

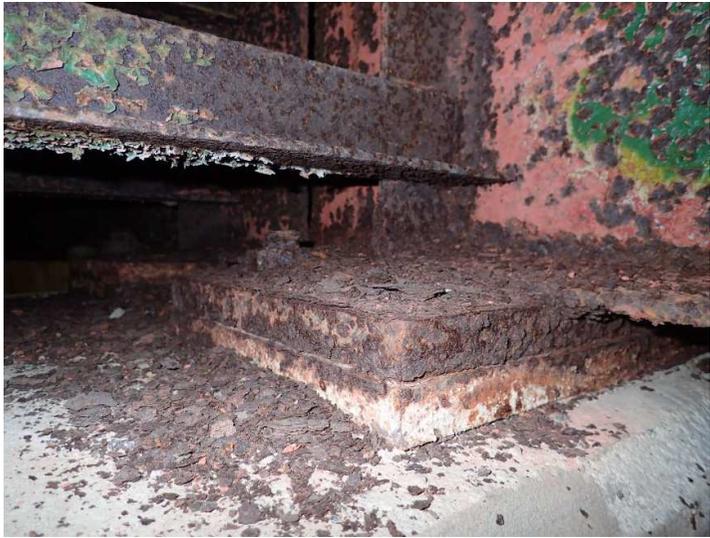
写真番号	63	支承 損傷状況 腐食 損傷程度 B2 備考

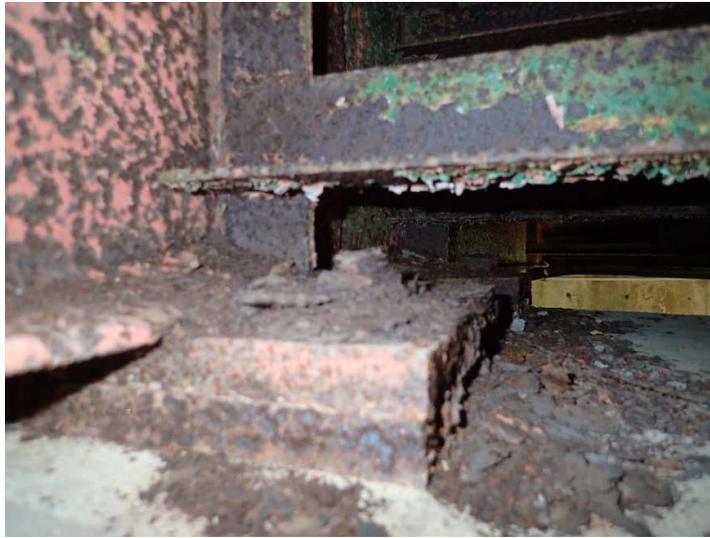
写真番号	64	支承 損傷状況 腐食 損傷程度 B2 備考	
	径間番号	2			径間番号	2		
	点検項目	47			点検項目	47

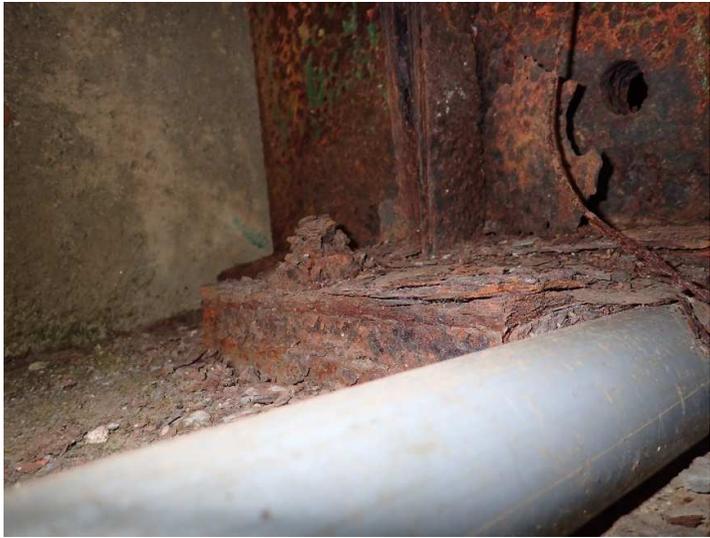
写真番号	67	径間番号 2 点検項目 50 アンカーボルト 損傷状況 腐食 損傷程度 B1 備考
