橋梁名・所在地・管理者名等

橋梁名	路線名	所在地	起点側	緯度	34° 58' 43.51"	橋梁ID
				経度	136° 29' 28.46"	
鎌谷川3号橋 (フリガナ)カマタニガワ3ゴウキョウ		水沢茶屋本町線	三重県四日市市水沢町			
管理者名	定期点検実施年月日	路下条件	代替路の有無	自専道or一般道	緊急輸送道路	占用物件(名称)
三重県四日市市	2019.11.6	河川	有	一般道	その他	無し

架設年次	橋長	幅員
1970	7.30	4.8
橋梁形式		
単純I桁鋼橋

点検調書 (1/1)		点検区分	(定期)・緊急	前回点検日	2016/10/31	径間番号	1	上部工構造形式	I桁		
		点検方法	(自視)・調査	点検種別	直営・(委託)・その他	支間長 (m)	6.7	下部工構造形式	直接基礎		
橋梁名	鎌谷川3号橋		橋梁番号	2004	市町名	四日市市		路線番号	20100		
		分割番号	0	道路種別	その他市町村道		路線名	水沢茶屋本町線			
点検日	2019/11/6		点検会社名	株式会社 若鈴		点検者名			市町名	四日市市スイゲマツヨシアサヅハリカ 4324	
部材(部位)	前回点検の評価				代表的な損傷状況・位置などの概要				損傷程度(最悪値)	健全性(4段階)	写真番号
	点検区分	損傷程度(最悪値)	健全性(4段階)	写真番号	点検区分	記	事				
橋面工	路面	定期	OK	I	定期	損傷なし			OK	I	1
	伸縮装置	定期	OK	I	定期	劣化(ゴム系)			OK	I	2
	高欄等	定期	OK	I	定期	防護柵:腐食			OK	I	3~6
	排水施設	定期	OK	I	定期	腐食			OK	I	7~14
	その他付属物	定期	-	-	-	部材なし			-	-	-
上部工	主桁	定期	B2	II	定期	腐食			B2	III	15~34
	横桁・縦桁	定期	B2	II	定期	腐食			B2	III	35~45
	床版	定期	OK	I	定期	損傷なし			OK	I	46~54
下部工	下部工躯体	定期	OK	I	定期	損傷なし			OK	I	55~59
	基礎	定期	OK	I	定期	損傷なし			OK	I	60, 61
支 承	本体	定期	B2	II	定期	腐食			B2	II	62~70
	アンカーボルト	定期	B2	II	定期	腐食			B1	II	71
	落橋防止システム	定期	-	-	-	部材なし			-	-	-
	モルタル	定期	-	-	-	部材なし			-	-	-
その他部位(部材)	点検施設			-	-				-	-	-
	遮音施設			-	-				-	-	-
	照明施設			-	-				-	-	-
	添架物			-	-				-	-	-

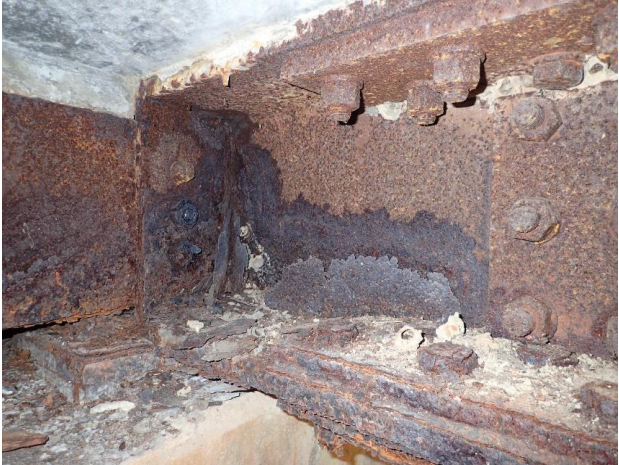
鋼材部に著しい損傷が見られ腐食による断面欠損がみられる。早期に措置を講ずべき状態。

上部構造(主桁)【判定区分: Ⅲ】	上部構造(横桁)【判定区分: Ⅲ】
<p>写真1</p>

<p style="text-align: right;">主桁: 腐食</p>	<p>写真2</p>

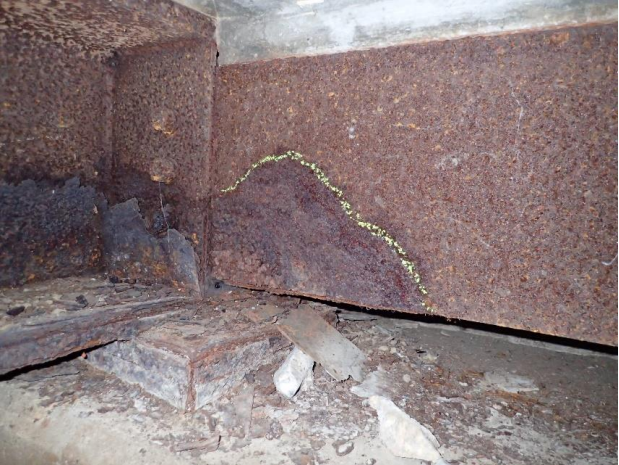
<p style="text-align: right;">横桁: 腐食</p>
支承部【判定区分: Ⅱ】	【判定区分: 】
<p>写真3</p>

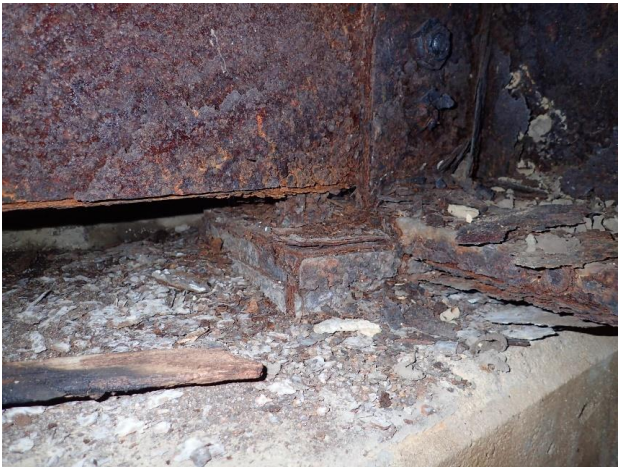
<p style="text-align: right;">支承・アンカーボルト: 腐食</p>

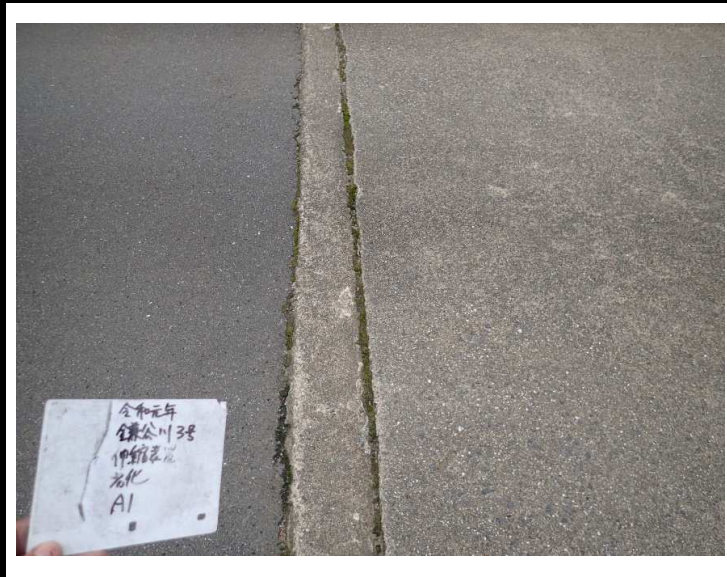
写真番号	2
径間番号	1
点検項目	6
伸縮装置	
損傷状況	劣化 (ゴム系)
損傷程度	OK
備考

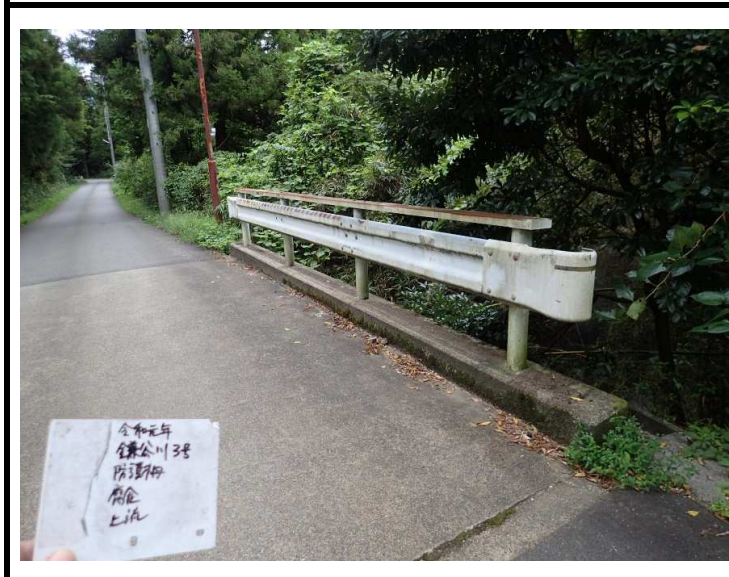
写真番号	3
径間番号	1
点検項目	7
防護柵	
損傷状況	腐食
損傷程度	OK
備考

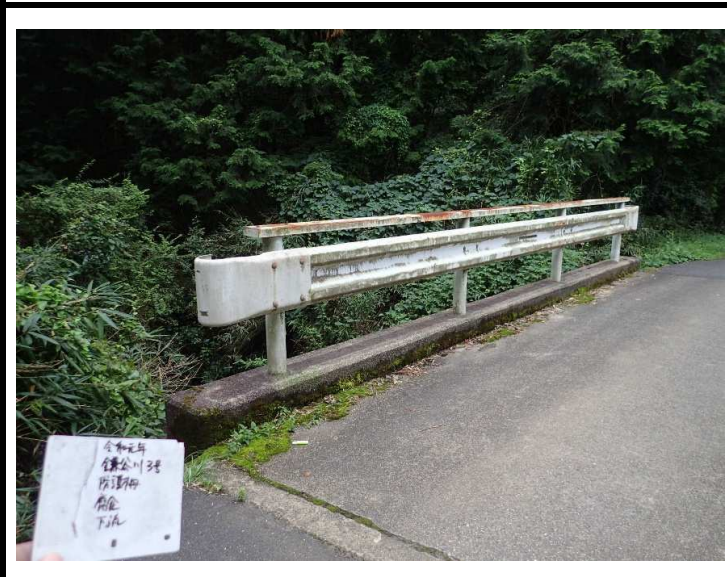
写真番号	4
径間番号	1
点検項目	7
防護柵	
損傷状況	腐食
損傷程度	OK
備考

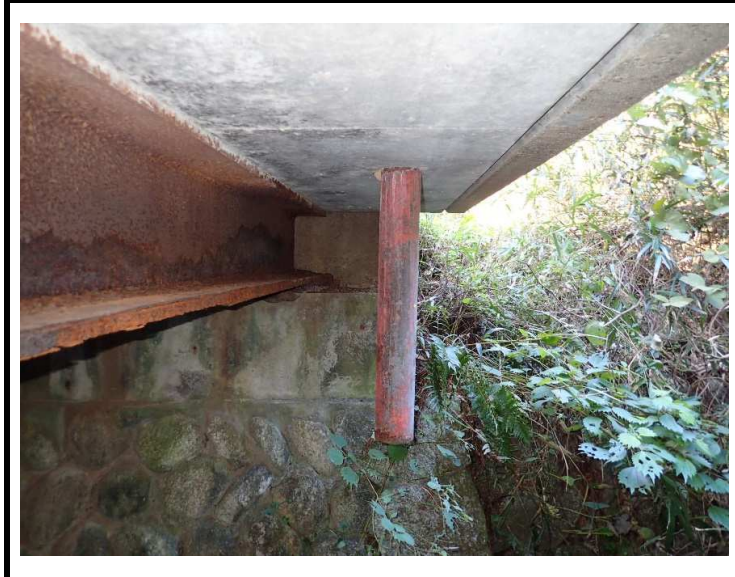
写真番号	13
径間番号	1
点検項目	8
排水施設	
損傷状況	
腐食	
損傷程度	OK
備考

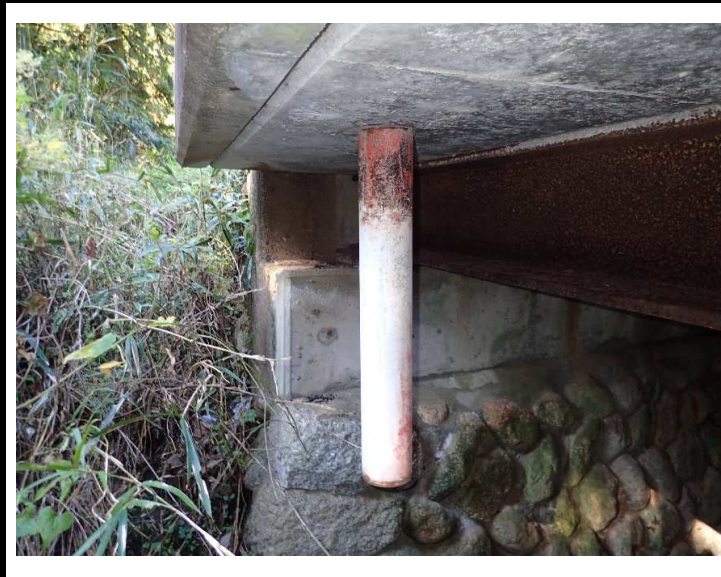
写真番号	14
径間番号	1
点検項目	8
排水施設	
損傷状況	
腐食	
損傷程度	OK
備考

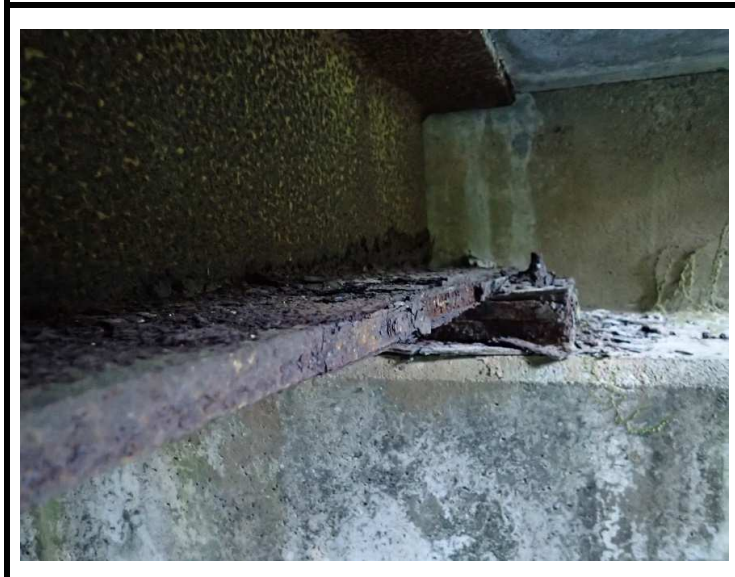
写真番号	15
径間番号	1
点検項目	10
主桁	
損傷状況	
腐食	
損傷程度	B2
備考

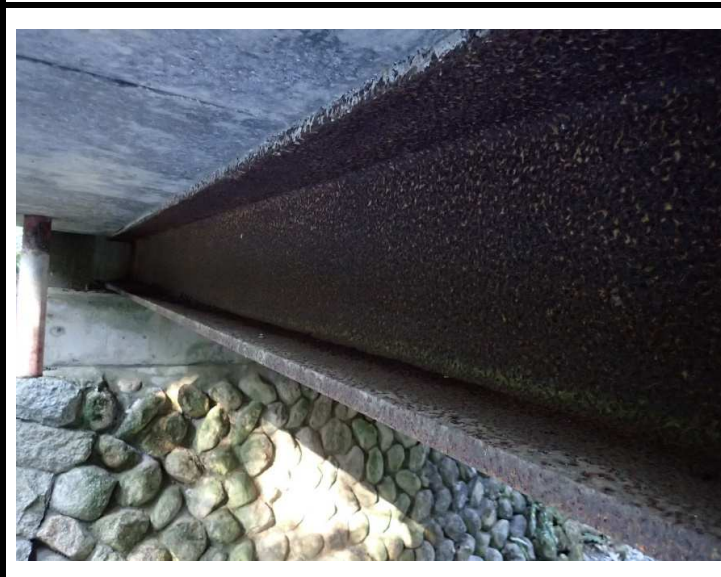
写真番号	16
径間番号	1
点検項目	10
主桁	
損傷状況	
腐食	
損傷程度	B2
備考

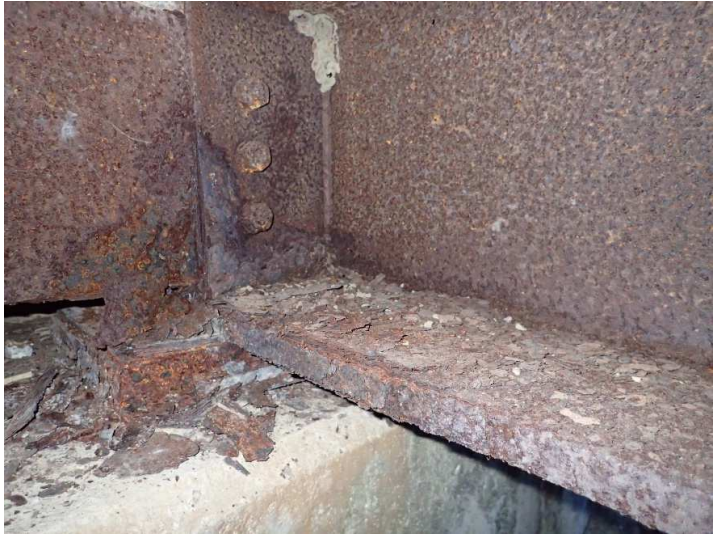
写真番号	17	主桁	写真番号	18	主桁	写真番号	18
	径間番号	1		径間番号	1		径間番号	1
	点検項目	10		点検項目	10		点検項目	10
	損傷状況	腐食		損傷状況	腐食		損傷状況	腐食
	損傷程度	B2		損傷程度	B2		損傷程度	B2
備考			備考			備考

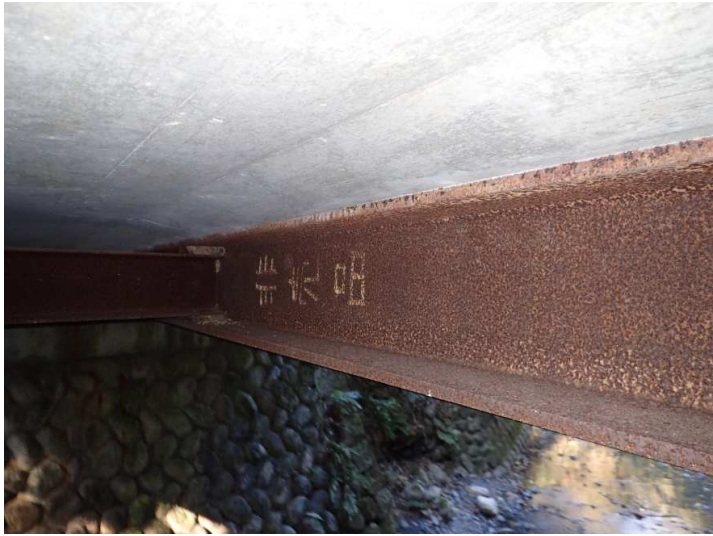
写真番号	19	主桁	写真番号	20	主桁	写真番号	20
	径間番号	1		径間番号	1		径間番号	1
	点検項目	10		点検項目	10		点検項目	10
	損傷状況	腐食		損傷状況	腐食		損傷状況	腐食
	損傷程度	B2		損傷程度	B2		損傷程度	B2
備考			備考			備考

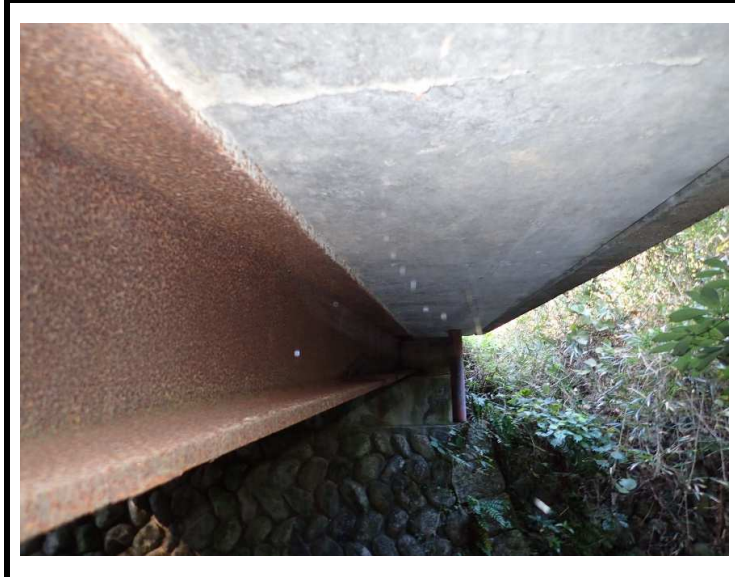
写真番号	25
径間番号	1
点検項目	10
主桁	
損傷状況	腐食
損傷程度	B2
備考

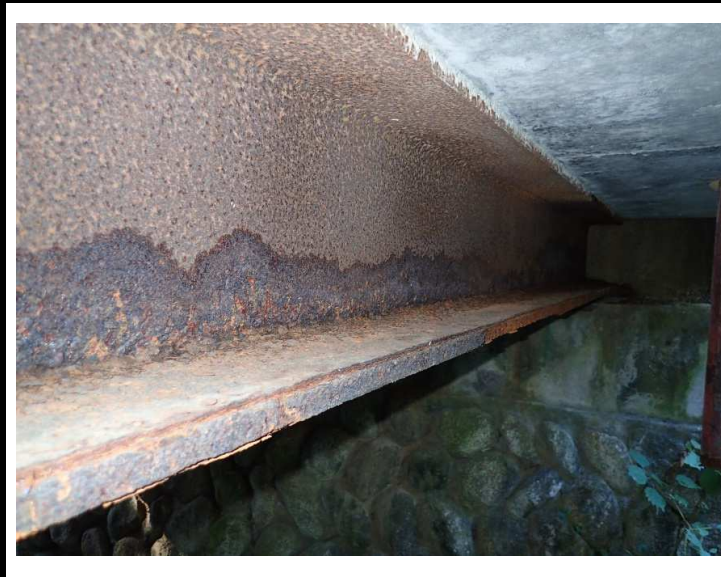
写真番号	26
径間番号	1
点検項目	10
主桁	
損傷状況	腐食
損傷程度	B2
備考

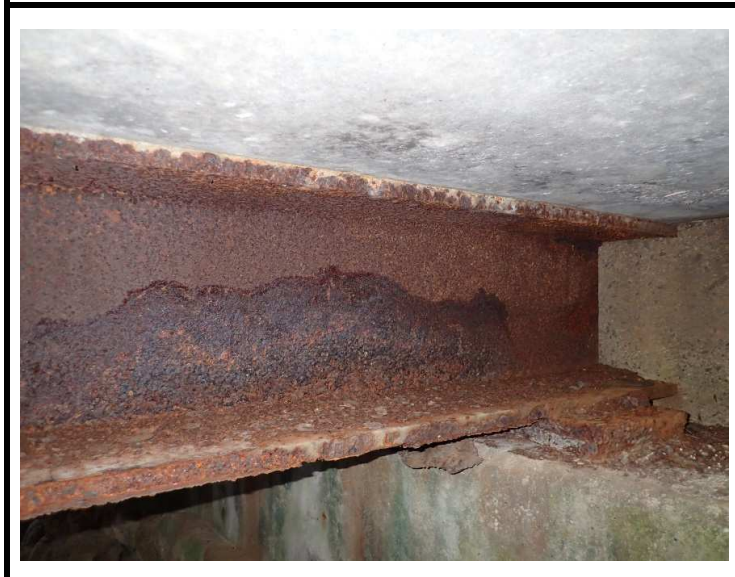
写真番号	27
径間番号	1
点検項目	10
主桁	
損傷状況	腐食
損傷程度	B2
備考

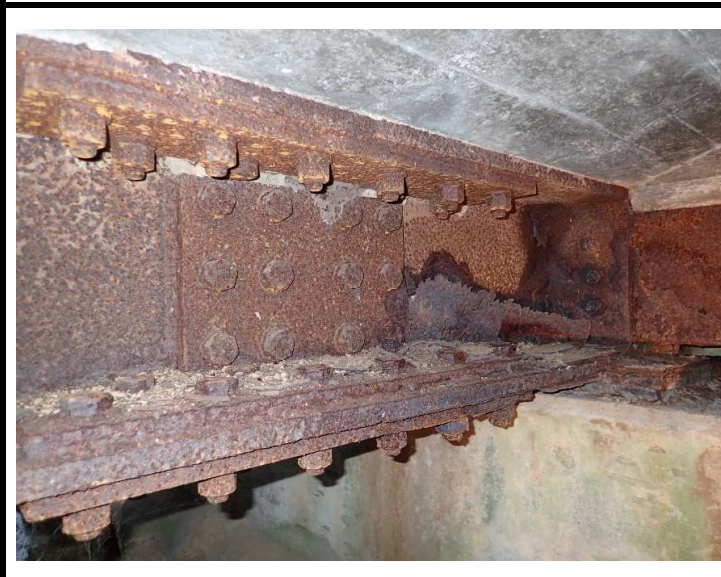
写真番号	28
径間番号	1
点検項目	10
主桁	
損傷状況	腐食
損傷程度	B2
備考

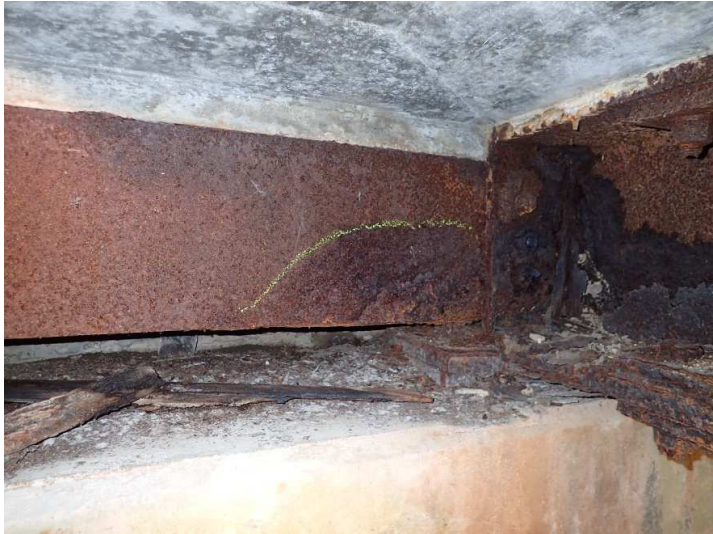
写真番号	41	横桁 損傷状況 腐食 損傷程度 B2 備考
	径間番号	1	
	点検項目	14	
	損傷状況	腐食	
	損傷程度	B2
