橋梁名	路線名	所在地	起点側	緯度	35° 00' 41.74"	橋梁ID
				経度	136° 32' 23.05"	
黒田1号橋 (フリガナ)クロダ1ゴウキョウ		黒田10号線	三重県四日市市黒田町			
管理者名	定期点検実施年月日	路下条件	代替路の有無	自専道or一般道	緊急輸送道路	占用物件(名称)
三重県四日市市	2019.9.4	河川	有	一般道	その他	無し

架設年次	橋長	幅員
1976	7.00	6.8
橋梁形式		
単純I桁鋼橋

点検調書 (1/1)		点検区分	(定期)・緊急	前回点検日	2016/10/27	径間番号	1	上部工構造形式	I桁		
		点検方法	(自検)・調査	点検種別	直営・(委託)・その他	支間長 (m)	6.5	下部工構造形式			
橋梁名	黒田1号橋		橋梁番号	1555	市町名	四日市市		路線番号	15257		
		分割番号	0	道路種別	その他市町村道		路線名	黒田10号線			
点検日	2019/9/4		点検会社名	株式会社 若鈴		点検者名			市町名	四日市市カダマチヨ 481	
部材(部位)	前回点検の評価				代表的な損傷状況・位置などの概要				損傷程度(最悪値)	健全性(4段階)	写真番号
	点検区分	損傷程度(最悪値)	健全性(4段階)	写真番号	点検区分	記 事					
橋面工	路面	定期	B1	I	定期	ひびわれ:B=1mm~8mm		B1	II	1~3	
	伸縮装置	定期	OK	I	定期	損傷なし		OK	I	4,5	
	高欄等	定期	B2	II	定期	防護柵:腐食 地覆:損傷なし		OK	I	6~11	
	排水施設	定期	B2	II	定期	腐食		B1	I	12~17	
	その他付属物	定期	-	-	-	-		-	-	-	
上部工	主桁	定期	B2	II	定期	腐食		B2	III	18~48	
	横桁・縦桁	定期	B2	II	定期	腐食 F9T高力ボルトを使用。		B1	I	49~62	
	床版	定期	B1	I	定期	剥離・鉄筋露出:200×50mm, 300×40mm等 遊離石灰		B1	I	63~82	
下部工	下部工躯体	定期	OK	I	定期	損傷なし		OK	I	114~117	
	基礎	定期	OK	I	定期	損傷なし		OK	I	-	
支 承	本体	定期	B1	II	定期	腐食		B2	III	83~99, 105	
	アンカーボルト	定期	B1	II	定期	腐食, ゆるみ		B1	II	83~105	
	落橋防止システム	定期	-	-	-	-		-	-	-	
	モルタル	定期	-	-	-	-		-	-	-	
その他部位(部材)	点検施設			-	定期	下部工背後:ひびわれL=6800mmB=5mm		B1	I	106, 109~111

損傷写

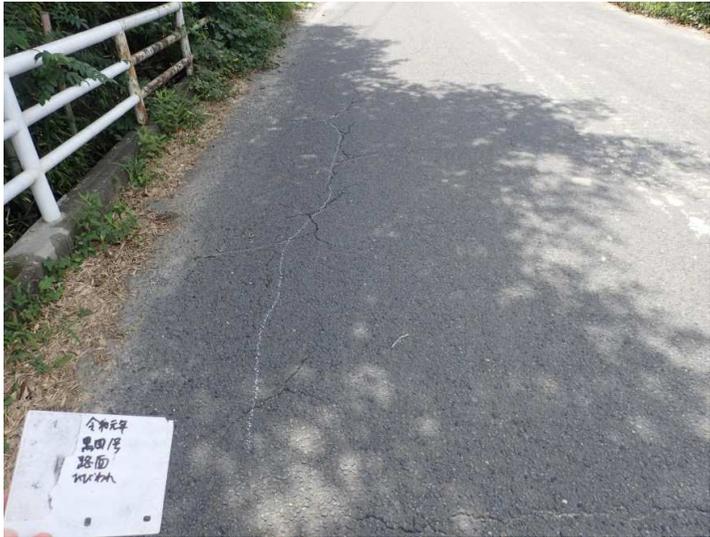
写真番号	1	路面 損傷状況 ひびわれ 損傷程度 B1 備考

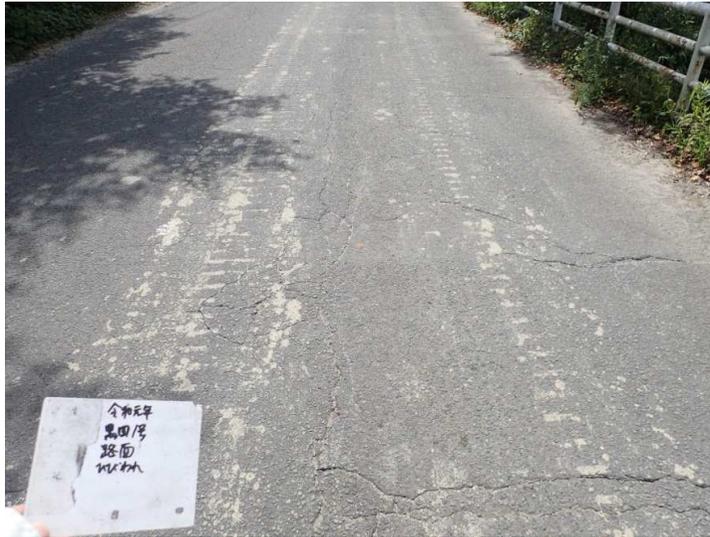
写真番号	2
	径間番号	1			径間番号	1
	点検項目	2			点検項目	2
	路面				路面	
損傷状況		損傷状況				
ひびわれ		ひびわれ				
損傷程度		損傷程度				
B1		B1				
備考		備考

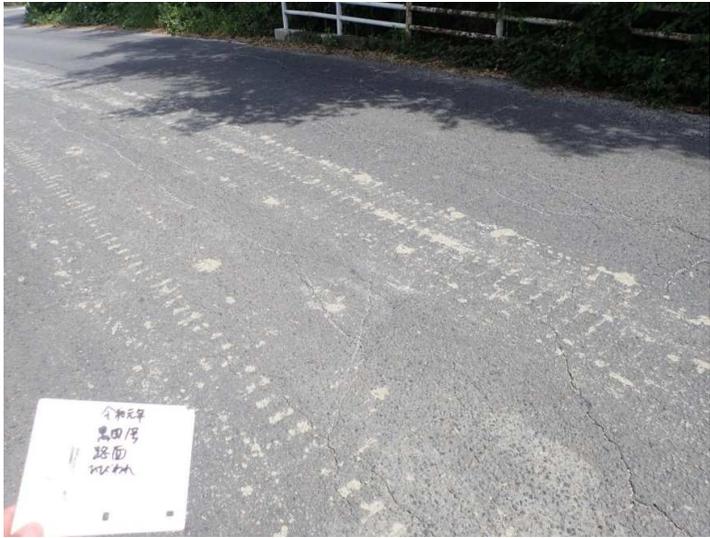
写真番号	3	路面 損傷状況 ひびわれ 損傷程度 B1 備考

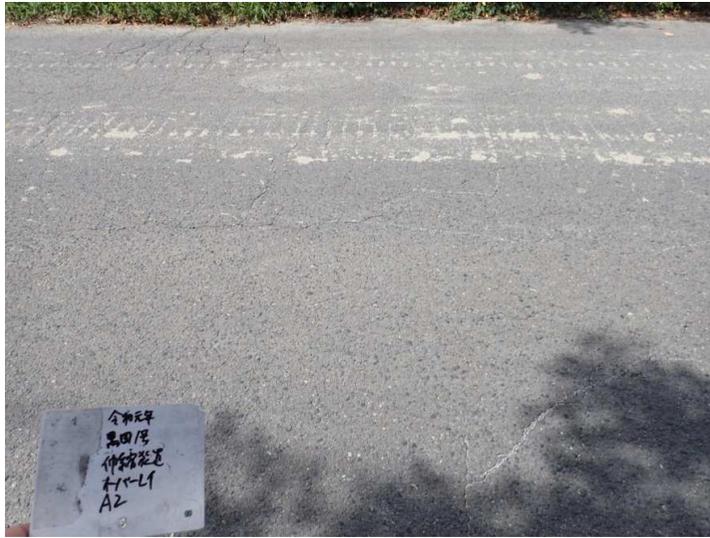
写真番号	4
	径間番号	1			径間番号	1
	点検項目	2			点検項目	6
	路面				伸縮装置 A2	
損傷状況		損傷状況				
ひびわれ		オーバーレイの為 確認不可				
損傷程度		損傷程度				
B1		OK				
備考		備考

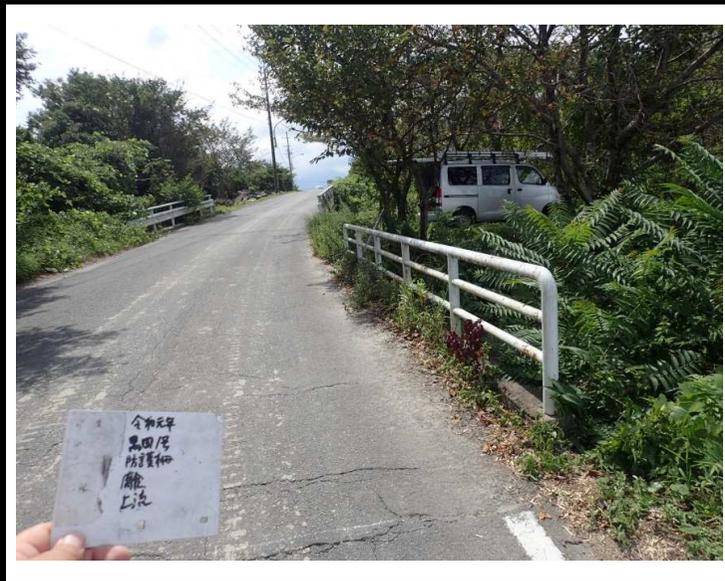
写真番号	10
径間番号	1
点検項目	7
防護柵	上流
損傷状況	腐食
損傷程度	OK
備考

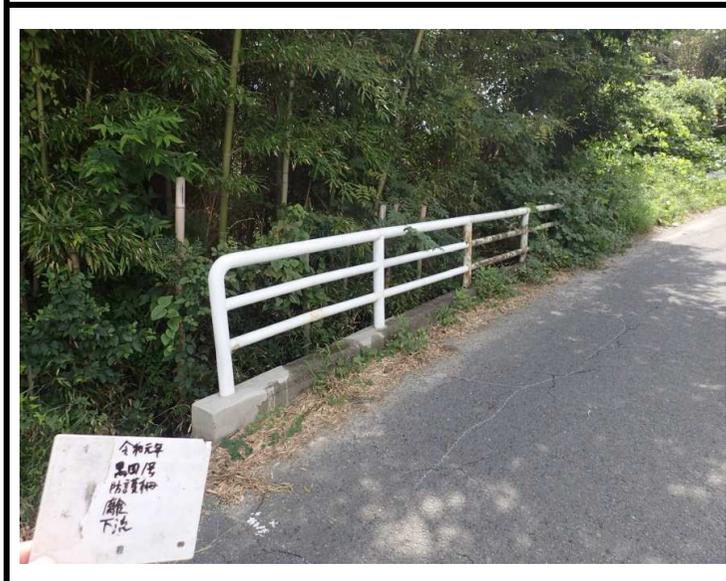
写真番号	11
径間番号	1
点検項目	7
防護柵	下流
損傷状況	腐食
損傷程度	OK
備考

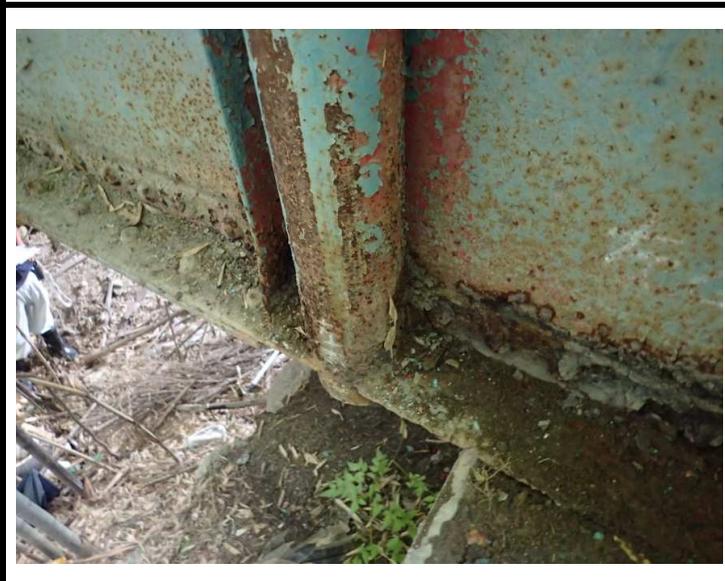
写真番号	12
径間番号	1
点検項目	8
排水施設	
損傷状況	腐食
損傷程度	B1
備考

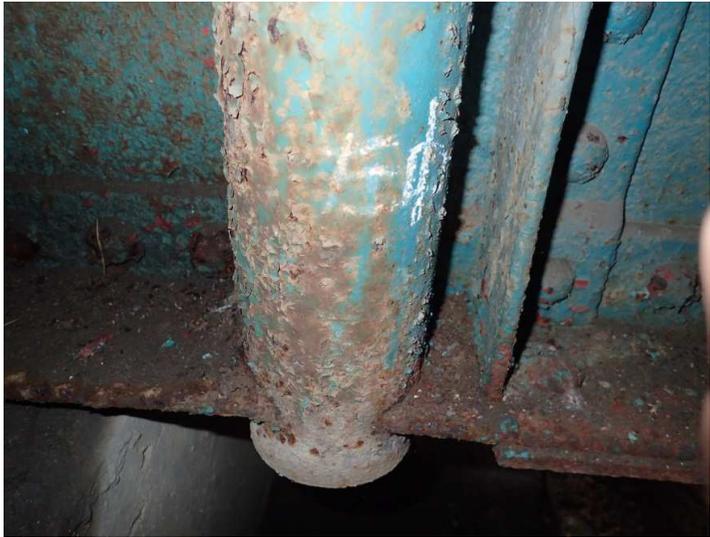
写真番号	13	排水施設 損傷状況 腐食 損傷程度 B1 備考
	径間番号	1	
	点検項目	8	
	排水施設		
	損傷状況 腐食		
損傷程度		B1	
備考

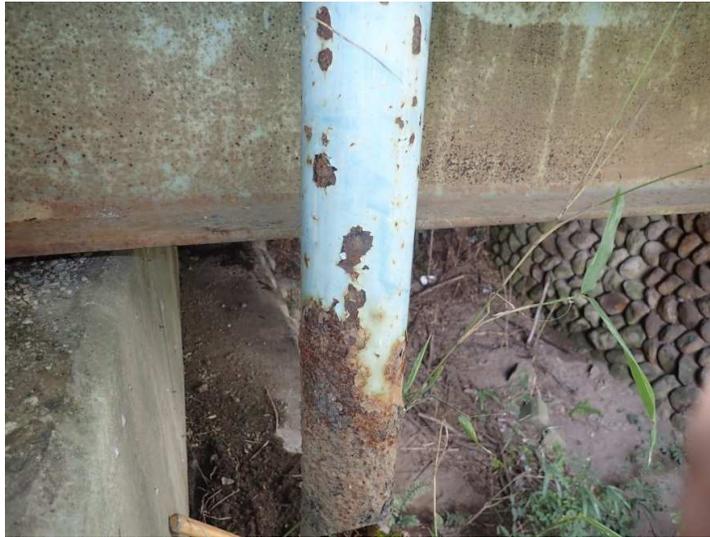
写真番号	14	排水施設 損傷状況 腐食 損傷程度 B1 備考
	径間番号	1	
	点検項目	8	
	排水施設		
	損傷状況 腐食		
損傷程度		B1	
備考

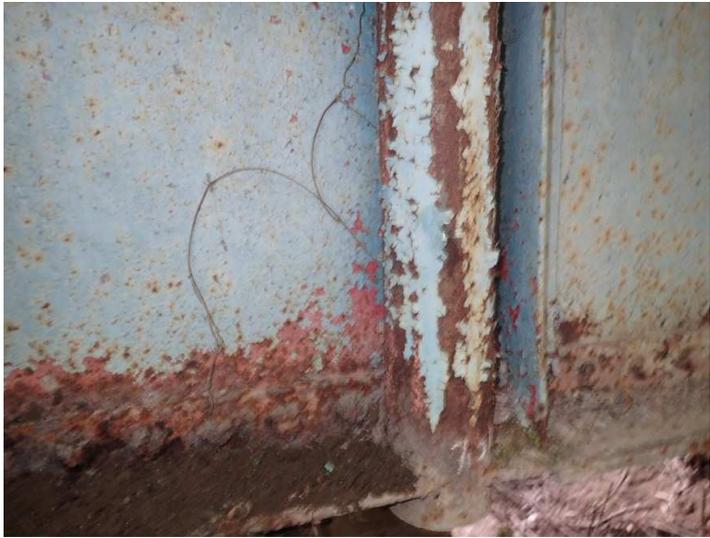
写真番号	15	排水施設 損傷状況 腐食 損傷程度 B1 備考
	径間番号	1	
	点検項目	8	
	排水施設		
	損傷状況 腐食		
損傷程度		B1	
備考

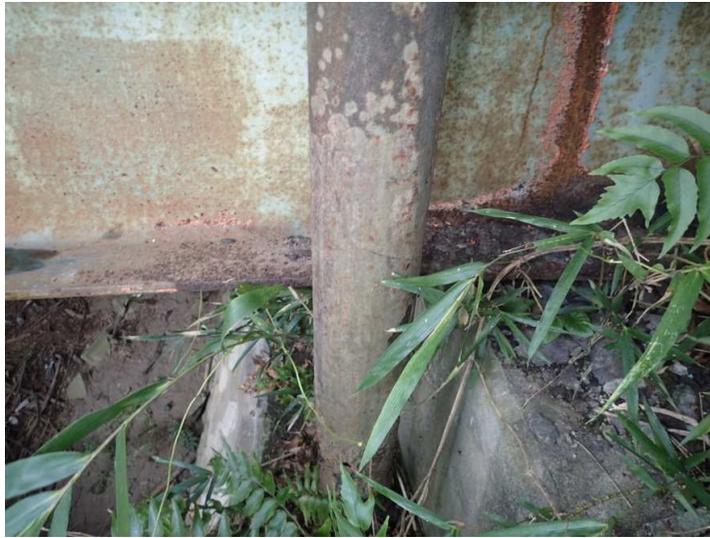
写真番号	16	排水施設 損傷状況 腐食 損傷程度 B1 備考
	径間番号	1	
	点検項目	8	
	排水施設		
	損傷状況 腐食		
損傷程度		B1	
備考

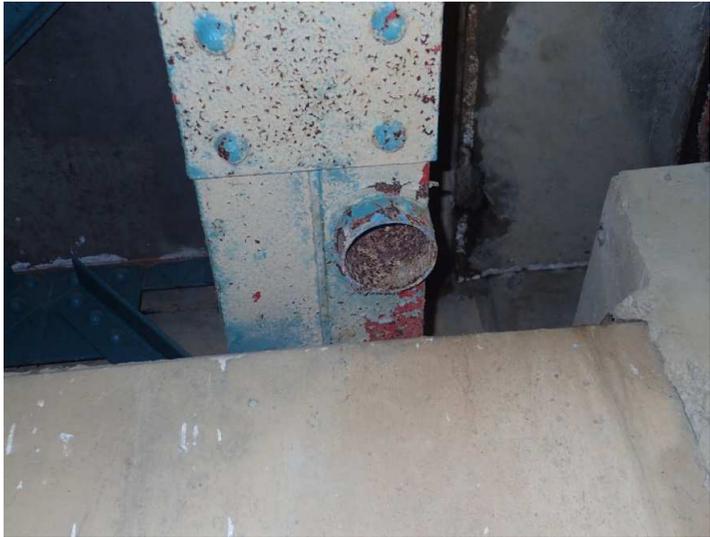
写真番号	17	排水施設 損傷状況 腐食 損傷程度 B1 備考

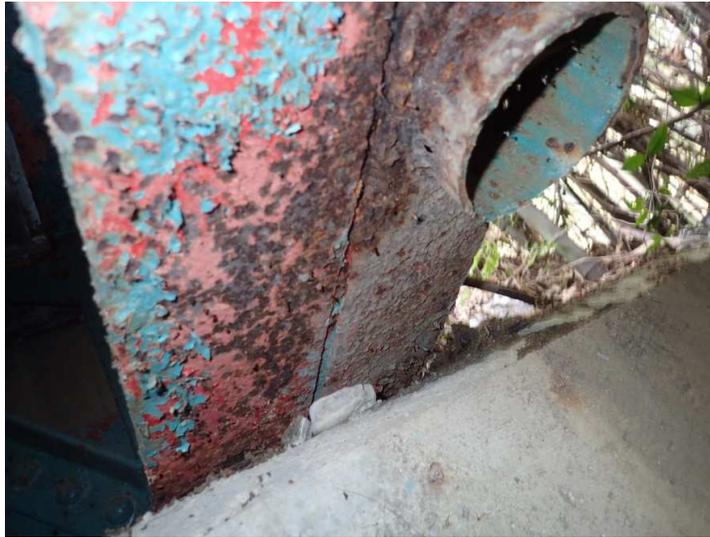
写真番号	18
	径間番号	1			径間番号	1
	点検項目	8			点検項目	10
	主桁端部				損傷状況 腐食	
	損傷程度 B1				損傷程度 B1	
備考		備考				
		L=1280mm

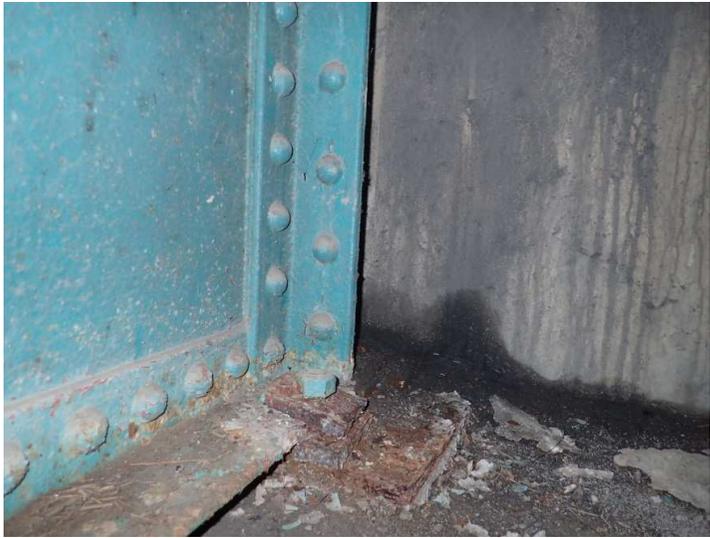
写真番号	19	主桁 損傷状況 腐食 損傷程度 B1 備考

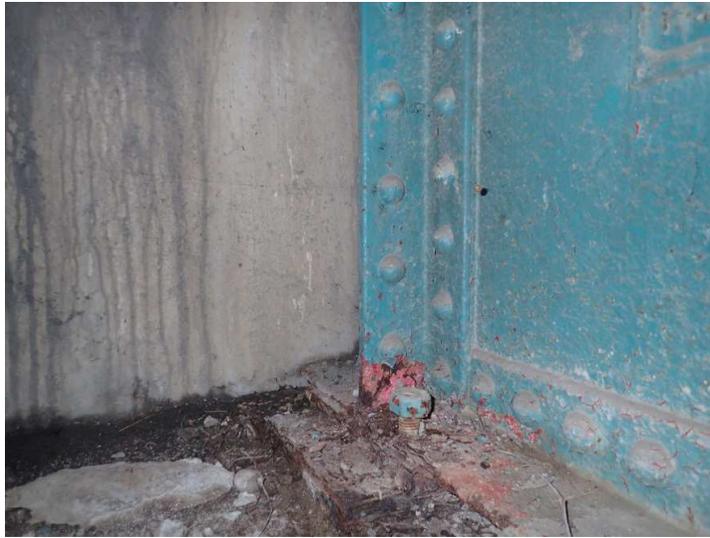
写真番号	20
	径間番号	1			径間番号	1
	点検項目	10			点検項目	10
	主桁				損傷状況 腐食	
	損傷程度 B1				損傷程度 B1	
備考		備考

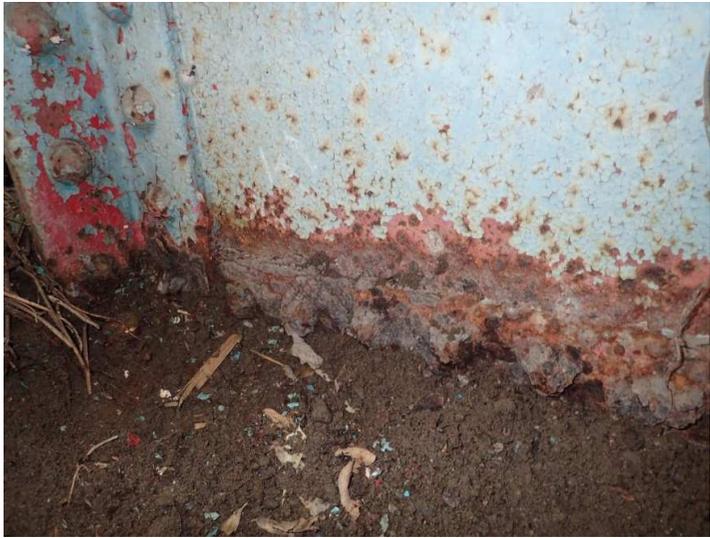
写真番号	45	主桁 端部 損傷状況 腐食 損傷程度 B2 備考 500×150mm

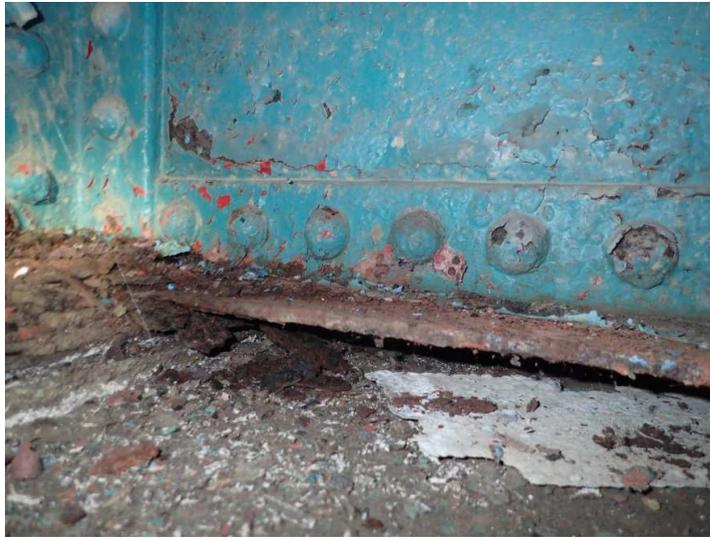
写真番号	46
	径間番号	1			径間番号	1
	点検項目	10			点検項目	10
	主桁				主桁	
	損傷状況 腐食				損傷状況 腐食	
損傷程度 B2		損傷程度 B2				
備考 500×150mm		備考 700×200mm

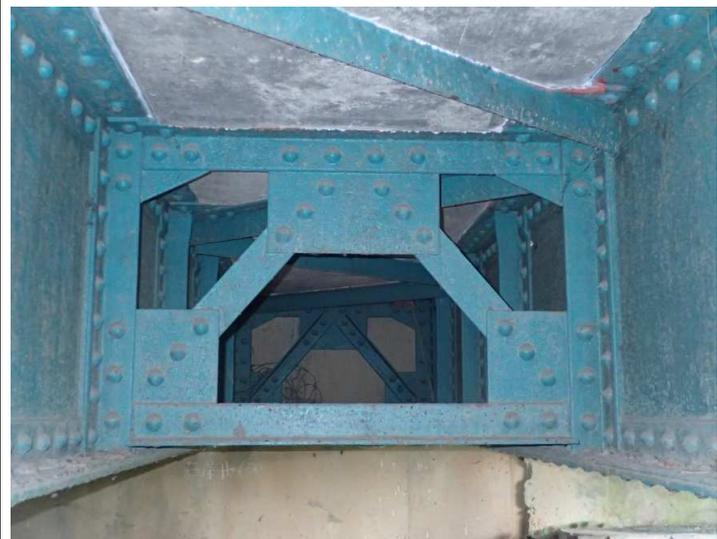
写真番号	47
径間番号	1
点検項目	14
横桁	
損傷状況	
腐食	
損傷程度	B1
備考

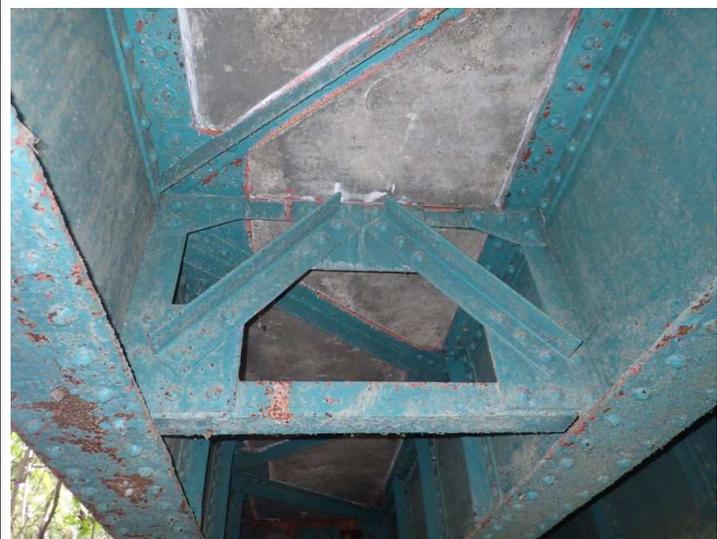
写真番号	49
径間番号	1
点検項目	14
横桁	
損傷状況	
腐食	
損傷程度	B1
備考

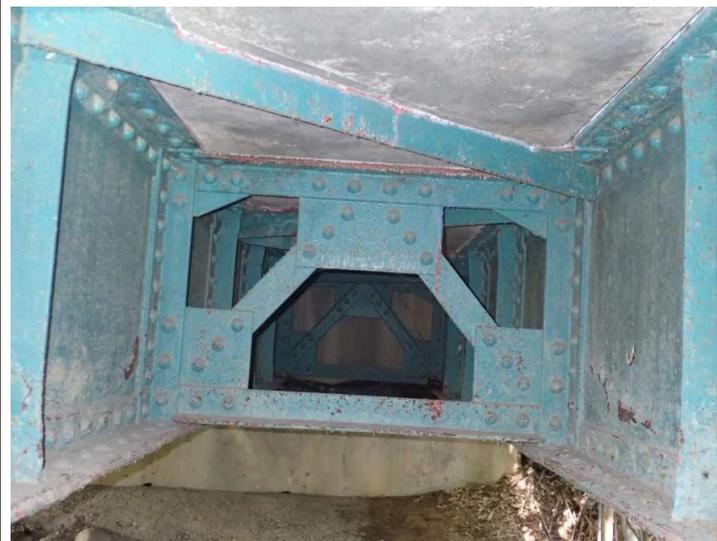
写真番号	51
径間番号	1
点検項目	14
横桁	
損傷状況	腐食
損傷程度	B1
備考

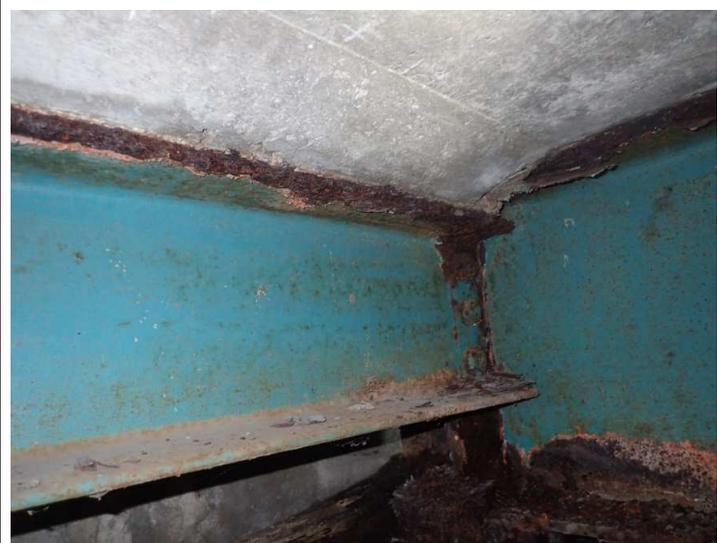
写真番号	53
径間番号	1
点検項目	14
横桁	
損傷状況	腐食
損傷程度	B1
備考 L=1500mm

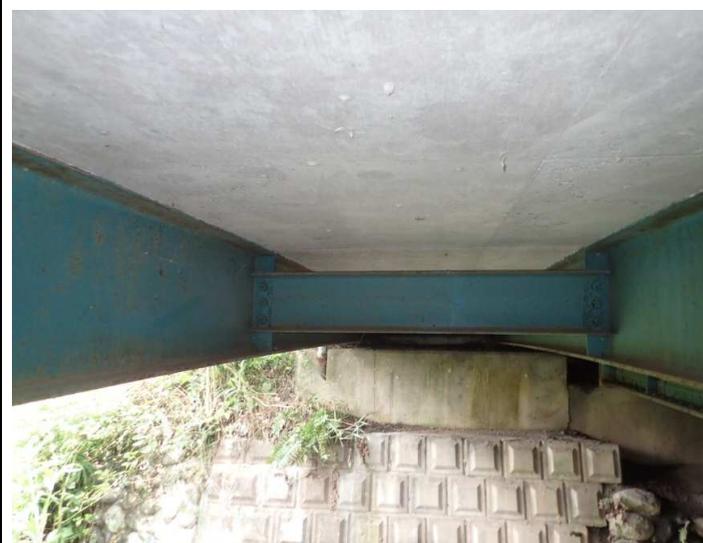
写真番号	54
径間番号	1
点検項目	14
横桁	
損傷状況	腐食
損傷程度	B1
備考

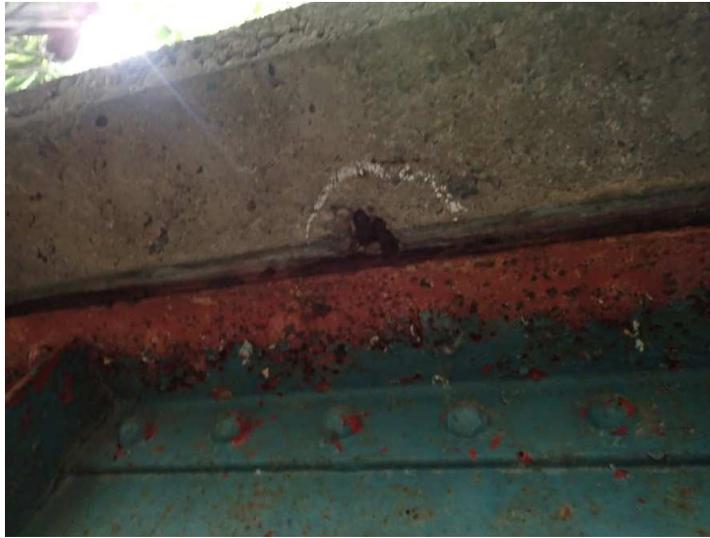
写真番号	62	
	径間番号	1			径間番号	1	
	点検項目	32			点検項目	32	
	損傷状況	剥離			損傷状況	剥離・鉄筋露出	
	損傷程度	B1			損傷程度	B1	
備考		200×50mm		備考		50×50mm 100×100mm

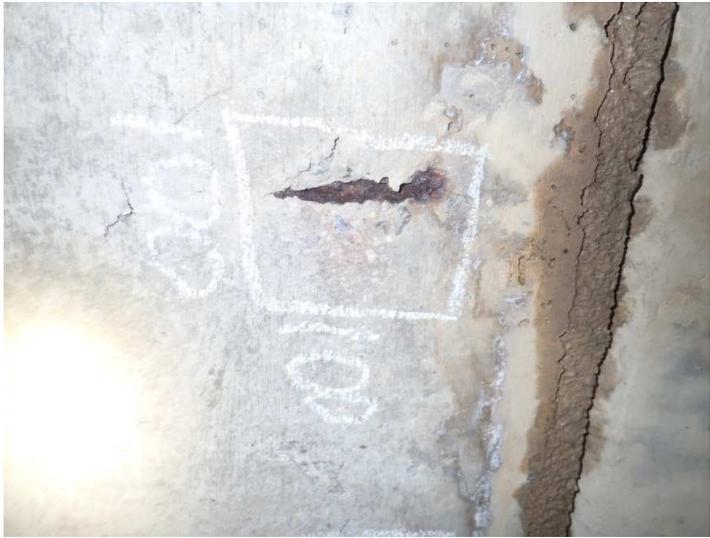
写真番号	65	床版 損傷状況 剥離・鉄筋露出 損傷程度 B1 備考 100×100mm

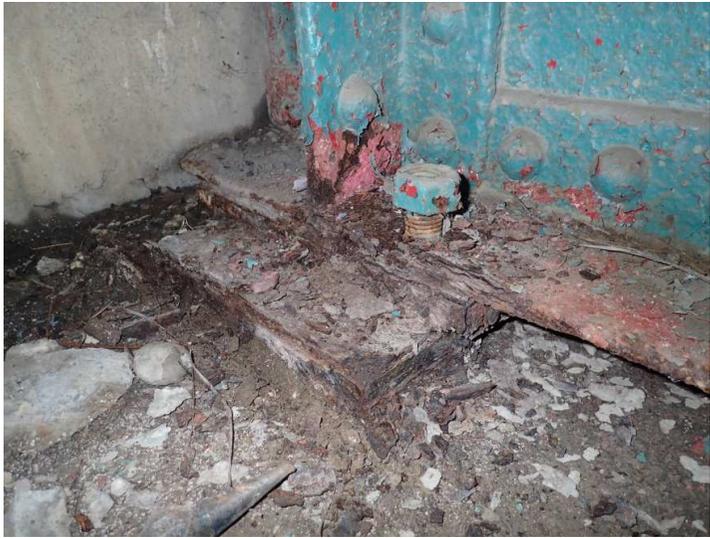
写真番号	81	損傷状況 腐食 損傷程度 B1 備考
	径間番号	1	
	点検項目	47, 50	
	支承 アンカーボルト

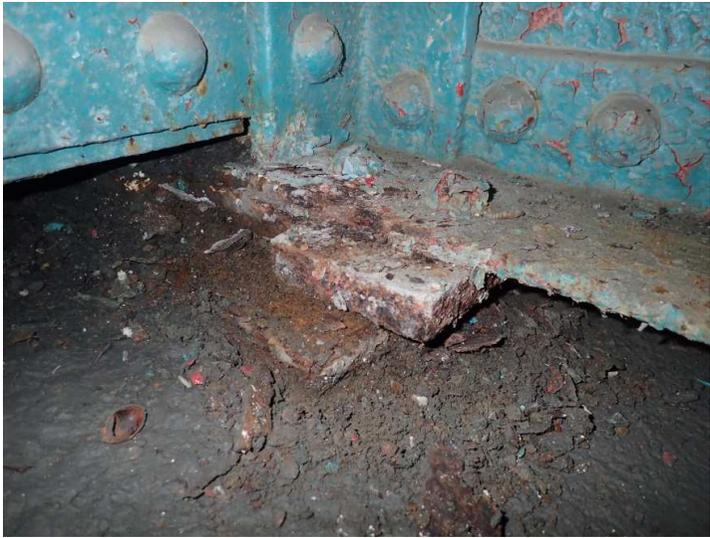
写真番号	82	損傷状況 腐食 損傷程度 B1 備考
	径間番号	1	
	点検項目	47, 50	
	支承 アンカーボルト

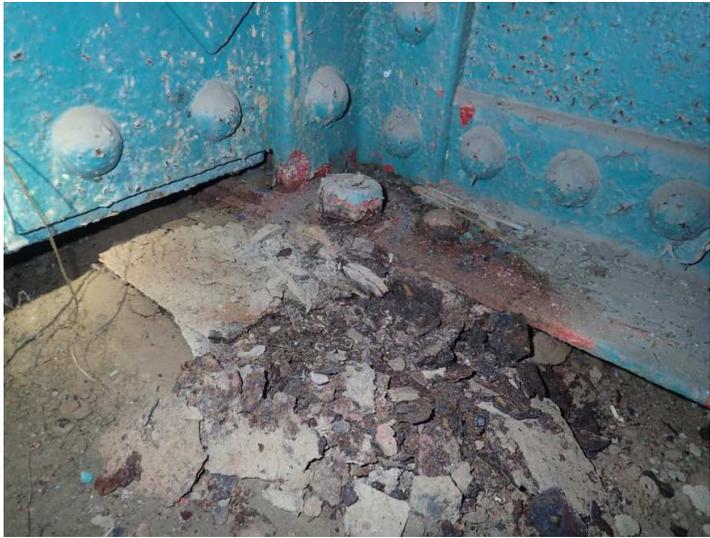
写真番号	97	支承 アンカーボルト

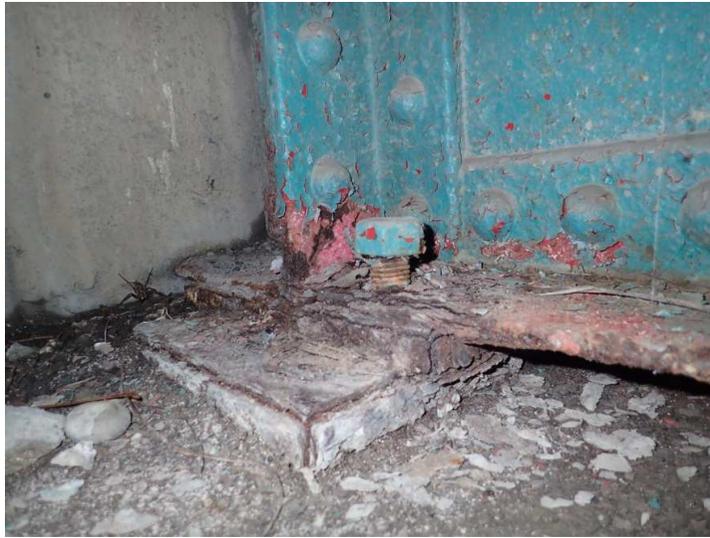
写真番号	98	
	径間番号	1			径間番号	1	
	点検項目	47, 48, 49, 50			点検項目	50	
	損傷状況	腐食			損傷状況	腐食・ゆるみ	
	損傷程度	B2			損傷程度	B1	
備考		備考
