別紙3 点検表記録様式  
橋梁名・所在地・管理者名等

| 橋梁名 | 路線名 | 所在地 | 起点側 | 緯度 | 34° 58' 18.00" | |
|---|---|---|---|---|---|---|
| 蒲の川橋側道橋<br>(フリガナ)(ガマノカワバシソグドウキョウ) | 高浜昌栄線 | 三重県四日市市新浜町 | | | | |
| 三重県四日市市 | 2018.11.2 | 河川 | 有 | 一般道 | その他 | |

点検者 (株)三重新成コンサルタント

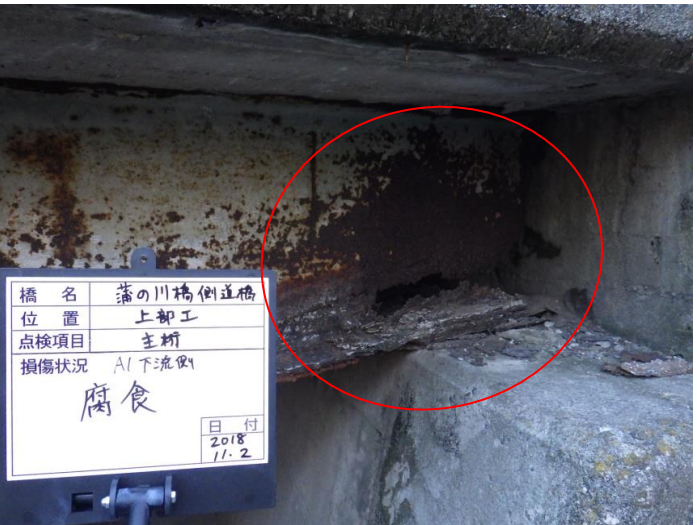
| | 写真番号 | 4 |

| 上部工 | 主桁 | | | | | 定期 | 腐食 | | | A | Ⅲ | 4, 5, 6 |

| 点検時に記録 | | 措置後に記録 | |
|---|---|---|---|
| (判定区分)<br>Ⅲ | (所見等) 全体的に主桁が腐食し、欠損及び板厚減少が見られる。また一部床版も鉄筋露出しているため早期に補修・補強を行う必要がある。 | (再判定区分) | (再判定実施年月日) |

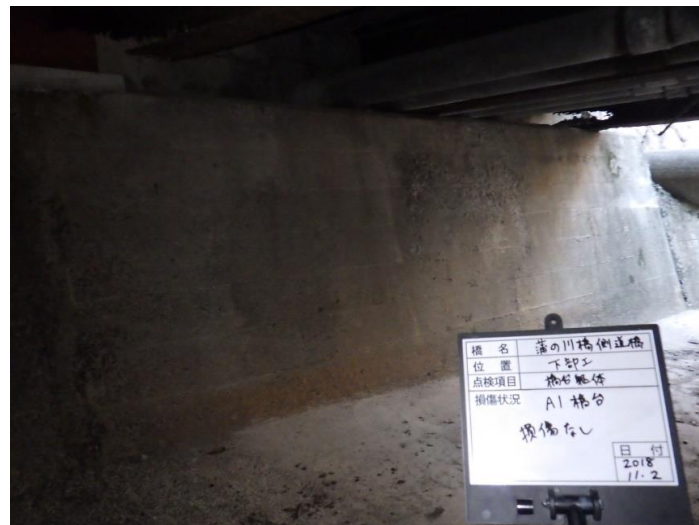
| | 写真番号 | 9 | | 写真番号 | 10 |

| | 剥離・鉄筋露出 | | | ひび割れ | |
| | 損傷程度 | B2 | | 損傷程度 | OK |
| A2下流側<br>鉄筋露出<br>L=1.0m W=0.2m | | A1橋台<br>損傷なし | | | |

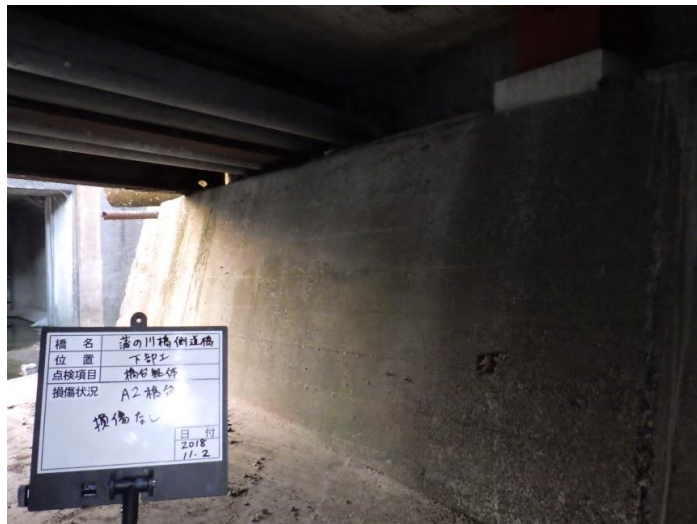
| | 写真番号 | 11 | | 写真番号 | 12 |

| | ひび割れ | | | 支承の機能障害 | |
| | 損傷程度 | OK | | 損傷程度 | OK |
| A2橋台<br>損傷なし | | A1橋台側<br>損傷なし | | | |

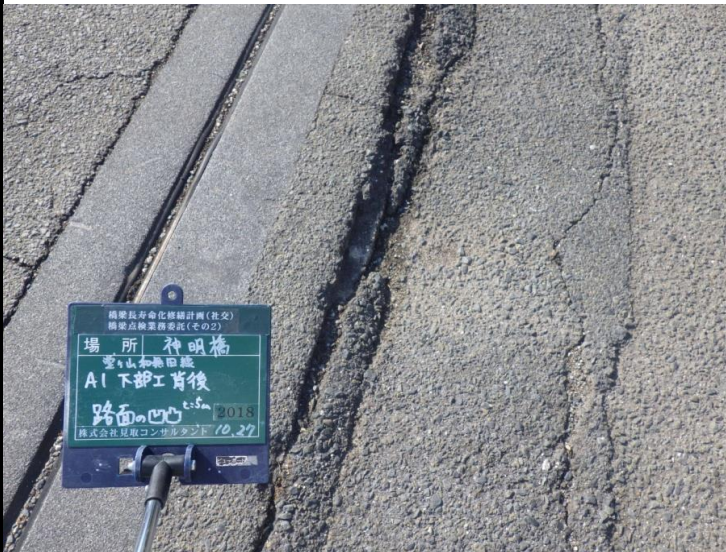
| | | | 写真番号 | 9 | | | | | | |

| | | | 損傷程度 | B1 | | | | | | |

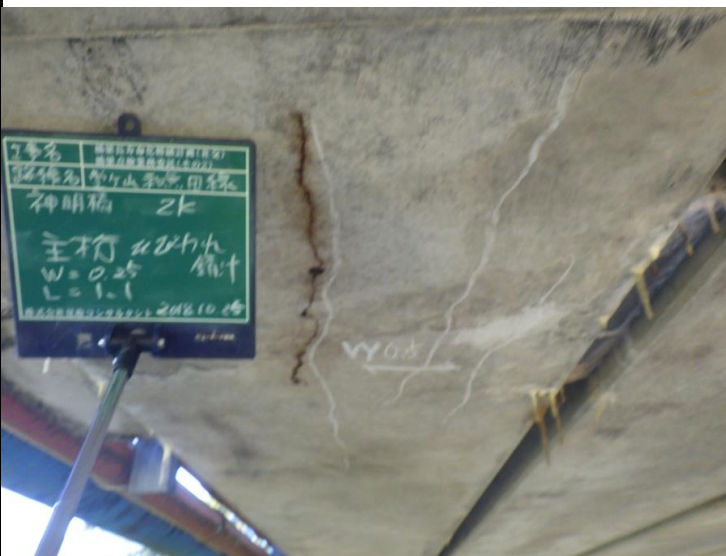
| 上部工 | 主桁 | 近接 | OK | I | | 近接 | ひびわれ、遊離石灰、錆汁が見られる。 | | | | | | B2 | III | 15 |

| | | | | 備考 | | ひびわれ<br>遊離石灰<br>錆汁 | |
| | | | | 2箇所 | | 損傷程度 | B2 |
| | | | | | | W=0.25mm, L=1.1m | |
