# 繩生廃寺・直線の基準線・朝明評衙

山田 猛

## 要約

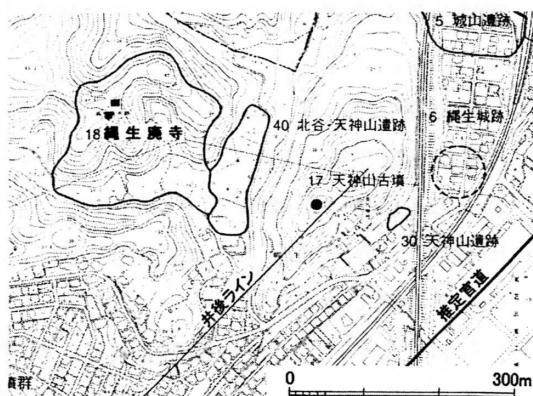
図2 縄生廃寺の立地  
(1/10,000、註(4)の文献から加筆転載)

**縄生廃寺の所在地（図1・2）** 縄生廃寺は、三重県三重郡朝日町縄生字北谷に所在する。伊勢湾北西岸に西から注ぐ員弁川の下流南岸に広がる朝日丘陵上に、塔及び小稿で金堂と推定する版築が確認されている。付近には狭い谷が入り組んでおり、尾根の比高は15 m程である。

現地からの眺望は良くないが、その堂塔は東の伊勢湾方面や北の員弁川方面からも遠望できたであろう。

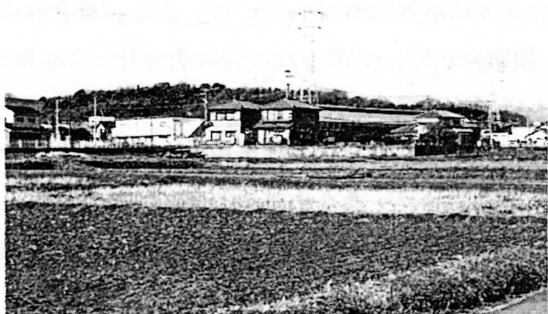
写真 1 垂坂山（東から）

垂坂ラインと官道(図1・7、表1、写真1・2) 訓覇郷(里)の垂坂山と糠塚山を結んだ、東偏約42度の直線的基準線を「垂坂ライン」と仮称する。両山頂は、共に南東方向への見通しが良い。糠塚山(別名「<sup>いつきやま</sup>斎宮山」または「額突山」)は、甘南備形の独立丘である。山頂に

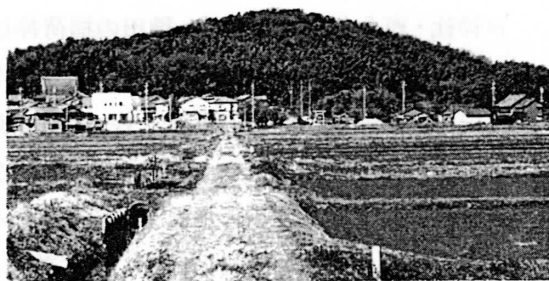
写真 2 糠塚山（南東から）

は後期の糠塚古墳が知られており<sup>(23)</sup>、南麓には式内社である伊賀留我神社が鎮座している。

**糠塚ラインと官道（図1・7、表1、写真2）** 訓覇郷（里）の海蔵神社と糠塚山・長倉神社を結んだ、東偏約15度の直線的基準線を「垂坂ライン」と仮称する。海蔵神社から糠塚山までは23町、糠塚山から長倉神社までは10町を測る。糠塚山も長倉神社も、東方への見通しは良い。また、両社の正殿は共に地形には従わず、垂坂ラインと同様な方向を向いている点は注目に値する。海蔵神社は、測量のための控えの基準点かと考えられる。
