橋梁名・所在地・管理者名等

橋梁名	路線名	所在地	起点側	緯度	34° 59' 21.06"	橋梁ID
				経度	136° 26' 31.21"	
ウツ谷橋 (フリガナ)ウツダニバン	水沢宮妻峡線	三重県四日市市水沢町				
管理者名	定期点検実施年月日	路下条件	代替路の有無	自専道or一般道	緊急輸送道路	占用物件(名称)
三重県四日市市	2019.11.7	河川	有	一般道	その他	無し

架設年次	橋長	幅員
1973	11.00	3.5
橋梁形式		
単純I桁(合成)鋼橋

損傷写真集 (1/14)

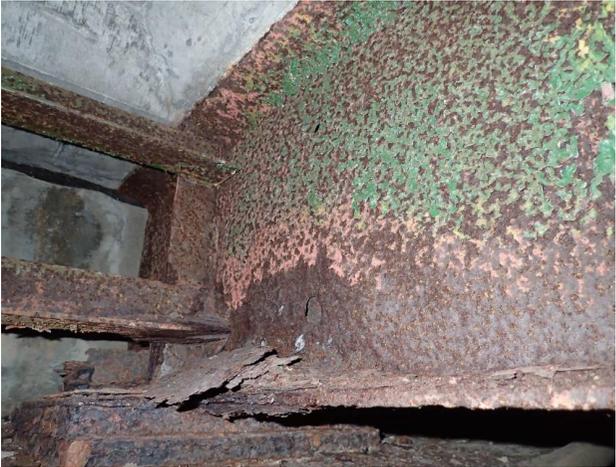
部材名		判定区分 (Ⅰ～Ⅳ)	変状の種類 (Ⅱ以上の場合に 記載)	備考(写真番号、 位置等が分かる ように記載)	応急措置後の 判定区分	応急措置内容	応急措置及び 判定実施年月日
上部構造	主桁	Ⅲ	腐食	写真1(主桁)			
	横桁	Ⅲ	腐食	写真2(横桁)			
	床版	Ⅱ	剥離・鉄筋露出	写真3(床版)			
下部構造		Ⅱ	欠損,洗堀	写真4,5(橋脚,基礎)			
支承部		Ⅲ	腐食	写真6(支承部)			
その他		Ⅰ

鋼材部に著しい損傷が見られ腐食による断面欠損がみられる。早期に措置を講ずべき状態。

<p style="text-align: center;">上部構造(主桁)【判定区分: Ⅲ】</p> <p>写真1</p>

<p style="text-align: right;">主桁: 腐食</p>	<p style="text-align: center;">上部構造(横桁)【判定区分: Ⅲ】</p> <p>写真2</p>

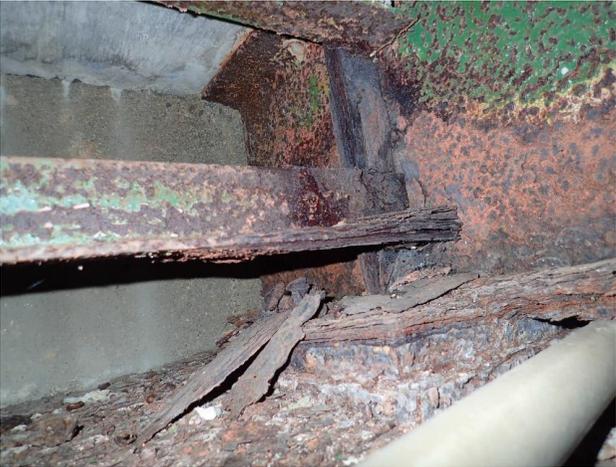
<p style="text-align: right;">横桁: 腐食</p>
<p style="text-align: center;">上部構造(床版)【判定区分: Ⅱ】</p> <p>写真3</p>

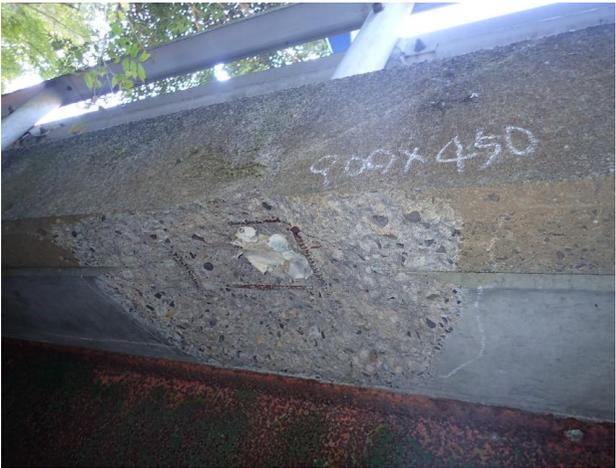
<p style="text-align: right;">床版: 剥離・鉄筋露出</p>	<p style="text-align: center;">下部構造【判定区分: Ⅱ】</p> <p>写真4</p>

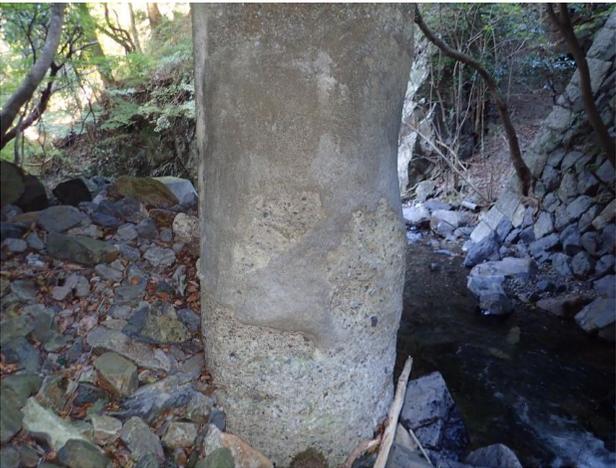
<p style="text-align: right;">橋脚: 欠損</p>

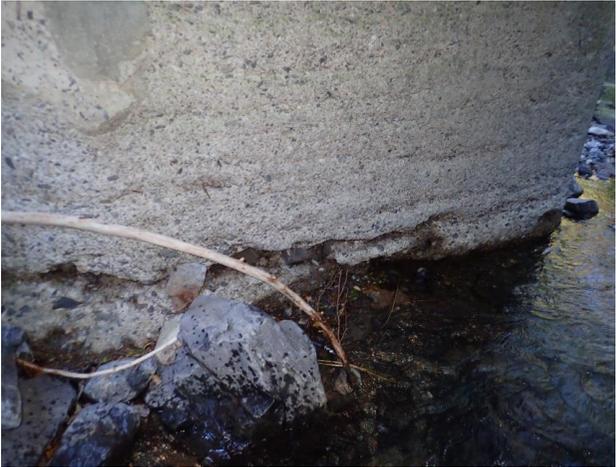
下部構造【判定区分: Ⅱ】	支承部【判定区分: Ⅱ】
<p>写真5</p>

<p>基礎: 洗堀</p>	<p>写真6</p>

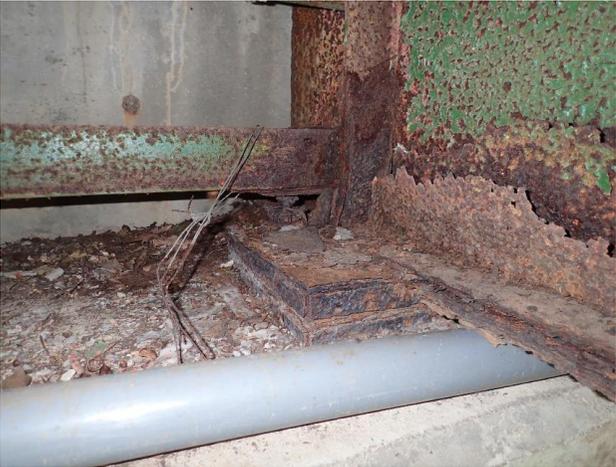
<p>支承,アンカーボルト: 腐食</p>
【判定区分: 】	【判定区分: 】
[Blank area with diagonal line]	[Blank area with diagonal line]

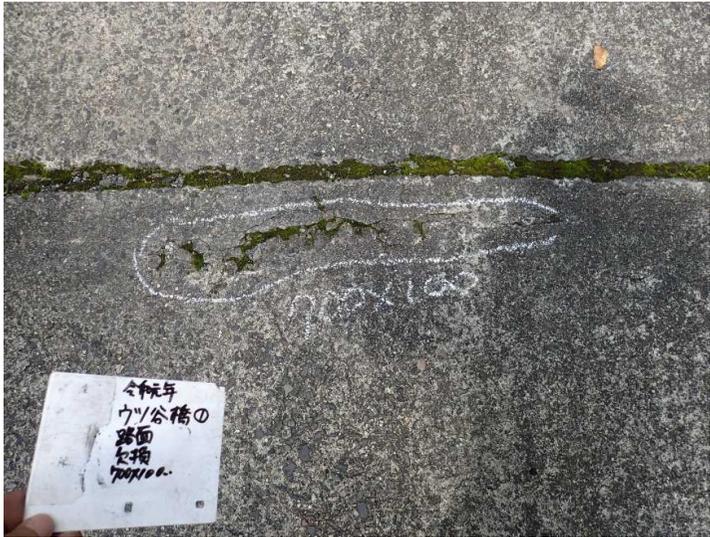
写真番号	1	路面 損傷状況 欠損 損傷程度 OK 備考 700×100mm

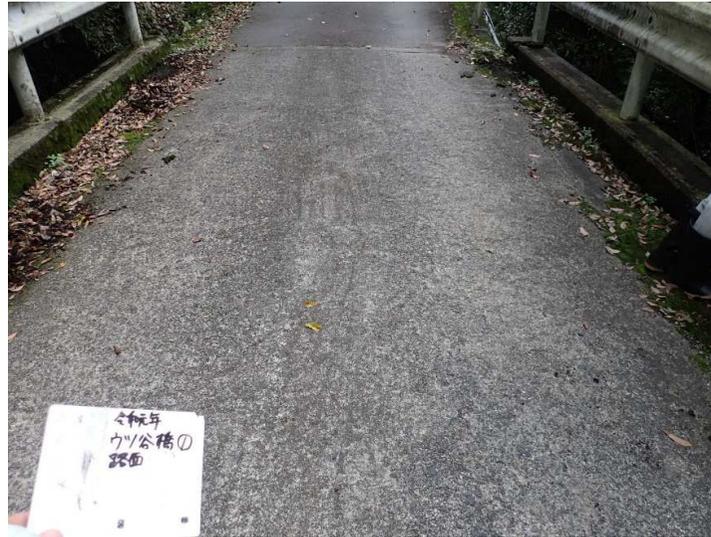
写真番号	2	
	径間番号	1			径間番号	1	
	点検項目	1			点検項目	1	
	路面				路面		
損傷状況		欠損		損傷状況		欠損	
損傷程度		OK		損傷程度		OK	
備考		700×100mm		備考		700×100mm

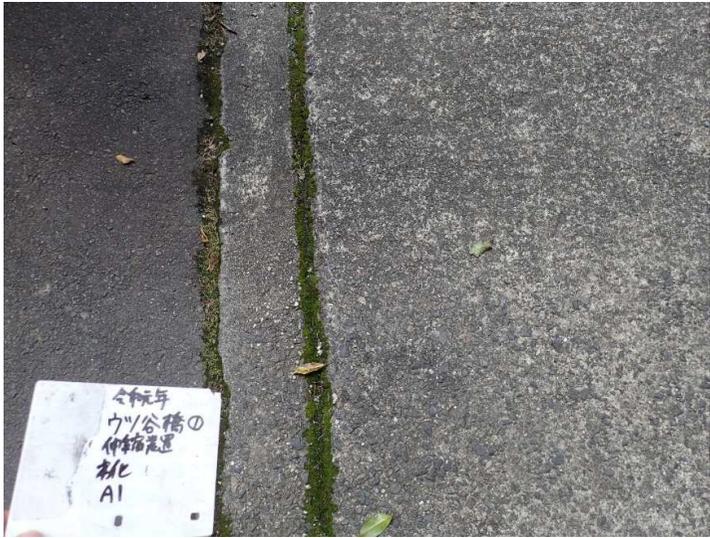
写真番号	3	伸縮装置 損傷状況 劣化 (ゴム系) 損傷程度 OK 備考

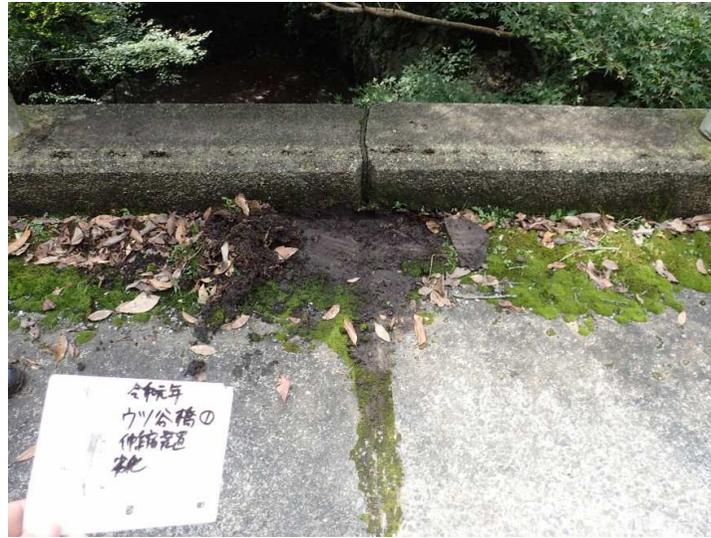
写真番号	4	
	径間番号	1			径間番号	1	
	点検項目	6			点検項目	6	
	伸縮装置				伸縮装置		
損傷状況		劣化 (ゴム系)		損傷状況		劣化 (ゴム系)	
損傷程度		OK		損傷程度		OK	
備考				備考

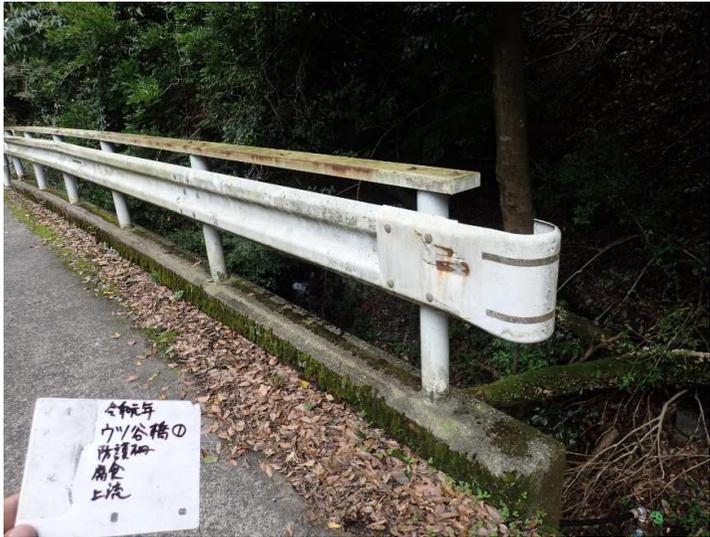
写真番号	9	防護柵 損傷状況 腐食 損傷程度 OK 備考	写真番号	10				
	径間番号	1		径間番号	1				
	点検項目	7		点検項目	7				
	損傷状況			腐食					
	損傷程度			OK

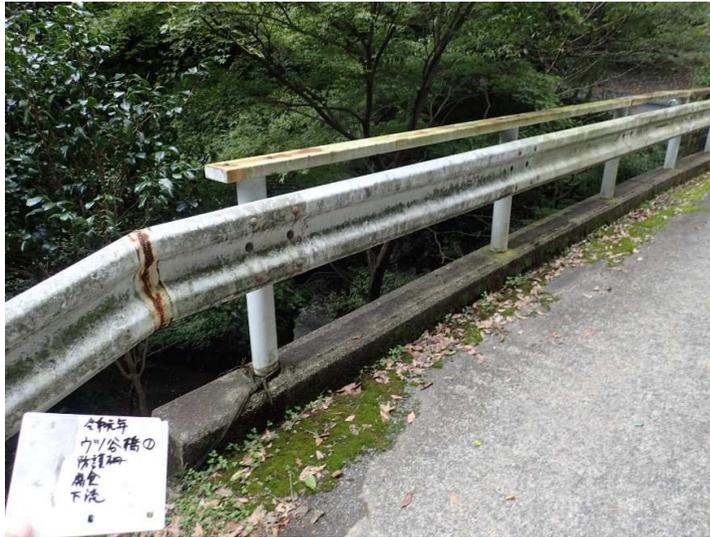
写真番号	10	防護柵 損傷状況 腐食 損傷程度 OK 備考	写真番号	11				
	径間番号	1		径間番号	1				
	点検項目	7		点検項目	7				
	損傷状況			腐食					
	損傷程度			OK

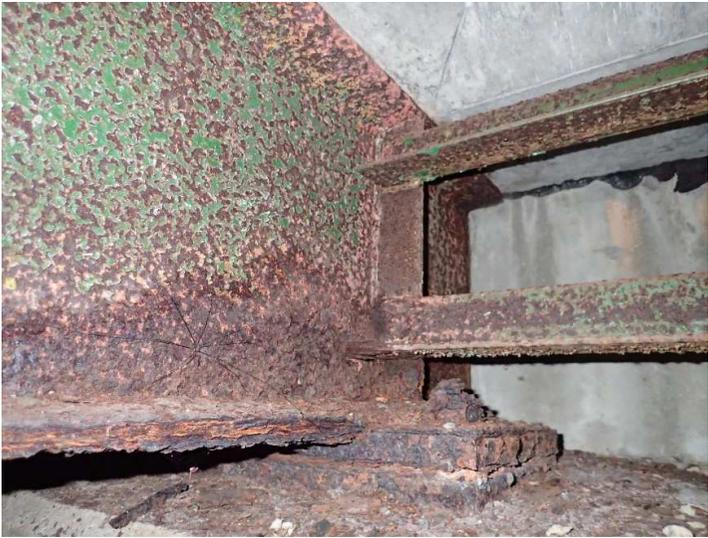
写真番号	15	主桁 損傷状況 腐食 損傷程度 B2 備考

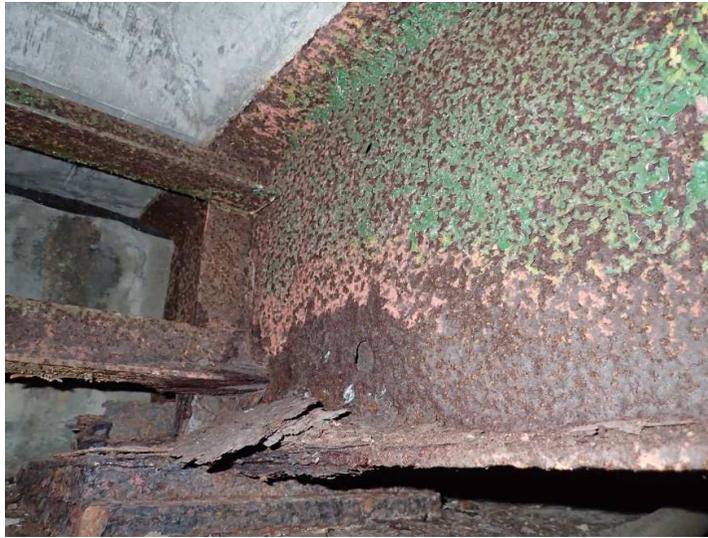
写真番号	16	
	径間番号	1			径間番号	1	
	点検項目	10			点検項目	10	
	損傷状況				腐食		
	損傷程度				B2		
備考		備考

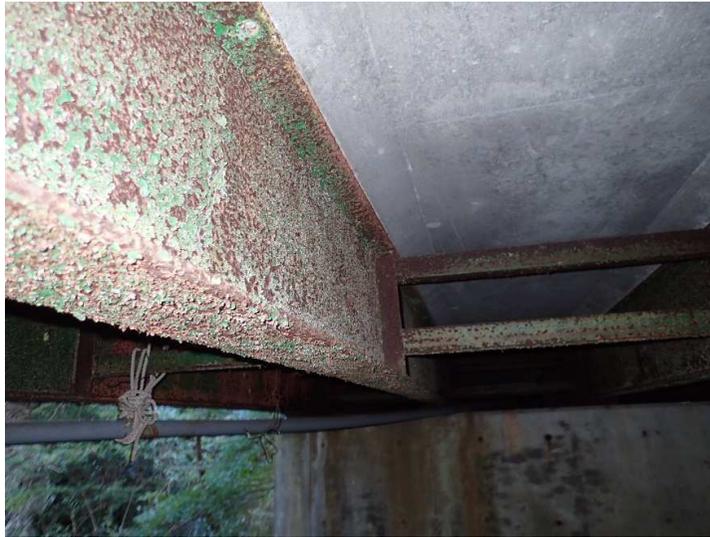
写真番号	18	主桁 損傷状況 腐食 損傷程度 B2 備考		
	径間番号	1			径間番号	1			
	点検項目	10			点検項目	10

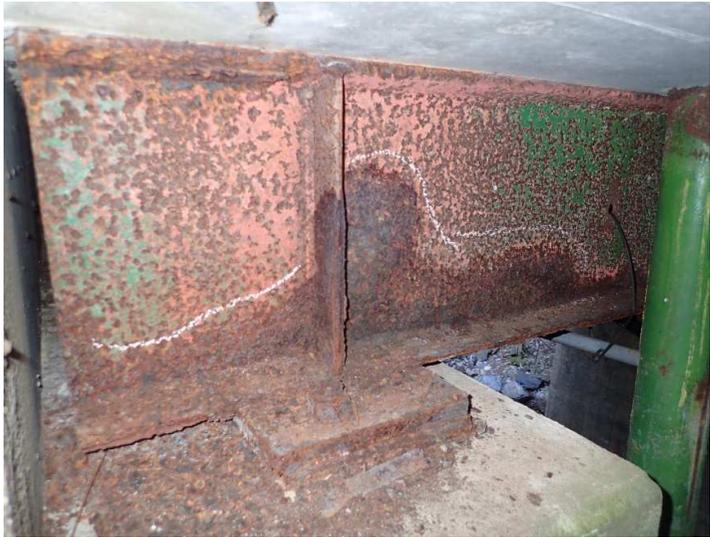
写真番号	25	主桁 損傷状況 腐食 損傷程度 B2 備考

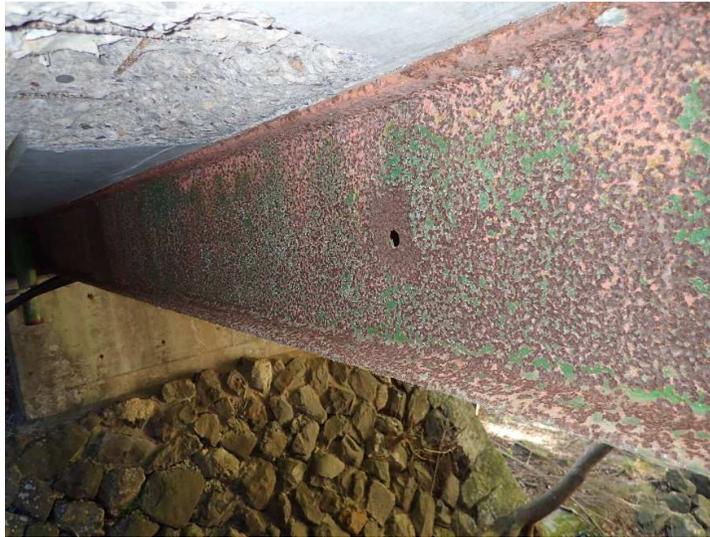
写真番号	26
	径間番号	1			径間番号	1
	点検項目	10			点検項目	10
	損傷状況	腐食			損傷状況	腐食
	損傷程度	B2			損傷程度	B2
備考		備考

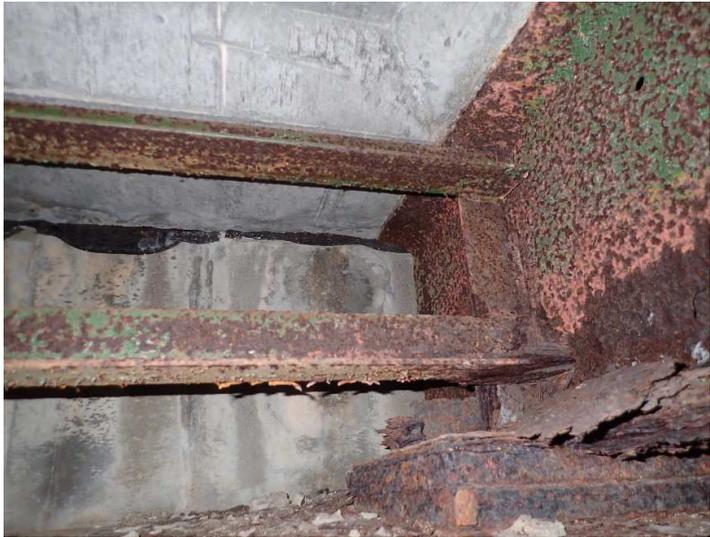
写真番号	29	横桁 損傷状況 腐食 損傷程度 B2 備考

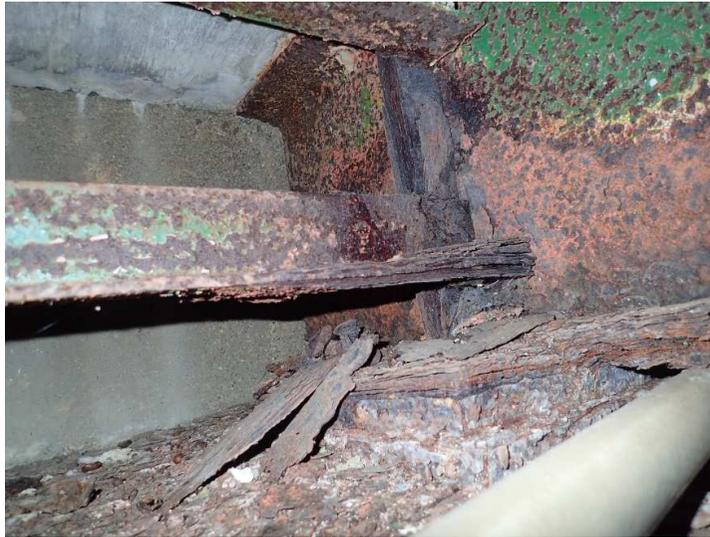
写真番号	30
	径間番号	1			径間番号	1
	点検項目	14			点検項目	14
	損傷状況				腐食	
	損傷程度				B2	
備考		備考

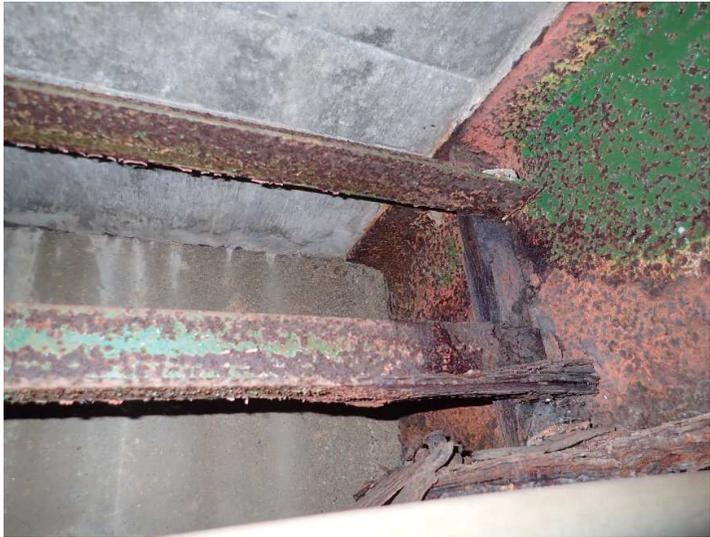
写真番号	33	横桁 損傷状況 腐食 損傷程度 B2 備考

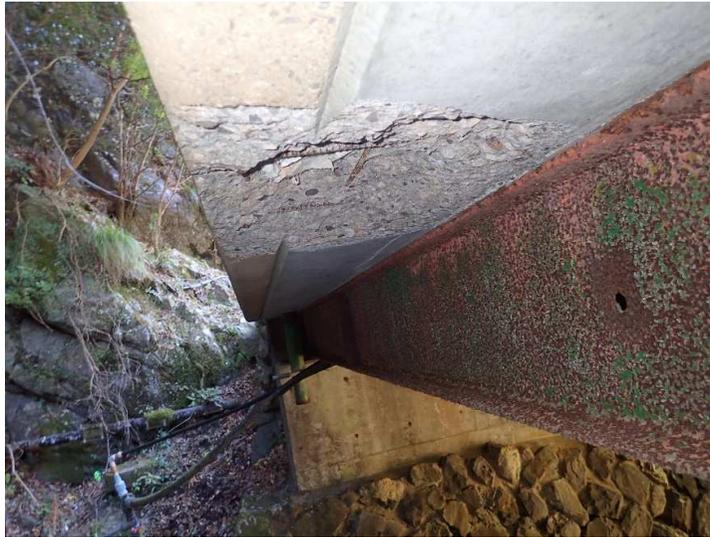
写真番号	34	床版 損傷状況 剥離・鉄筋露出 損傷程度 B2 備考
	径間番号	1			径間番号	1	
	点検項目	14			点検項目	32

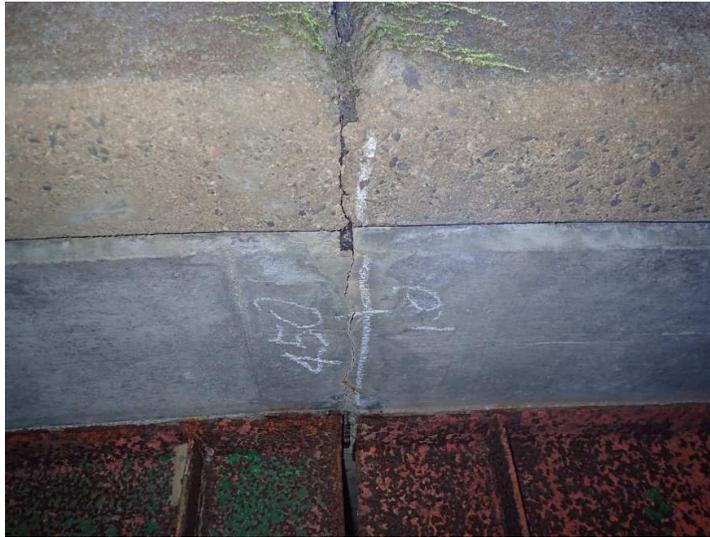
写真番号	38	
	径間番号	1			径間番号	1	
	点検項目	32			点検項目	35	
	床版				床版		
損傷状況		損傷状況					
損傷なし		ひびわれ					
損傷程度		損傷程度					
OK		B1					
備考		備考

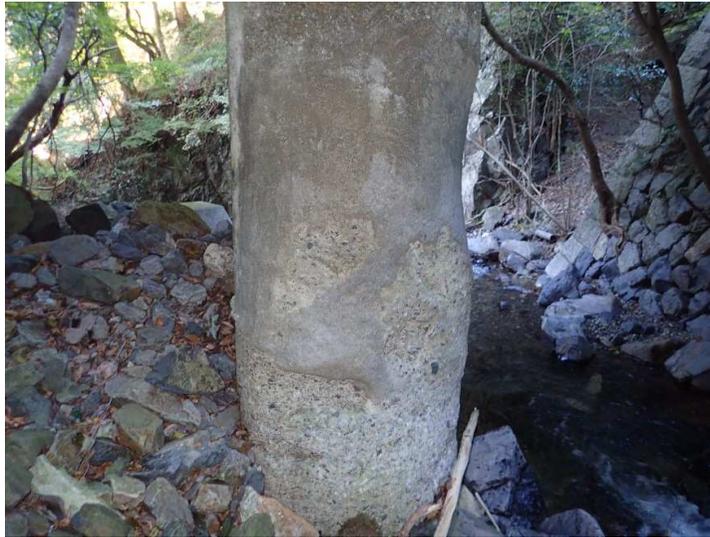
写真番号	46
	径間番号	1			径間番号	1
	点検項目	42			点検項目	43
	橋脚				橋脚	
	損傷状況	損傷なし			損傷状況	欠損
損傷程度	OK	損傷程度	B2			
備考		備考

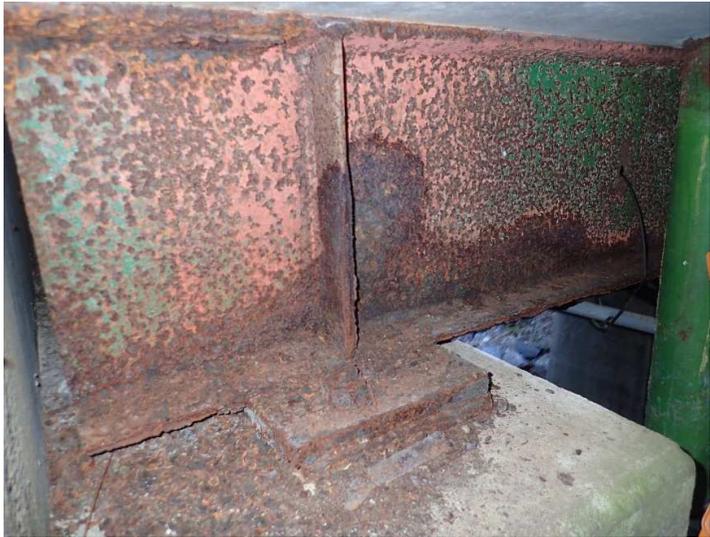
写真番号	49	写真番号 50 径間番号 1 点検項目 47 支承 損傷状況 腐食 損傷程度 B2 備考

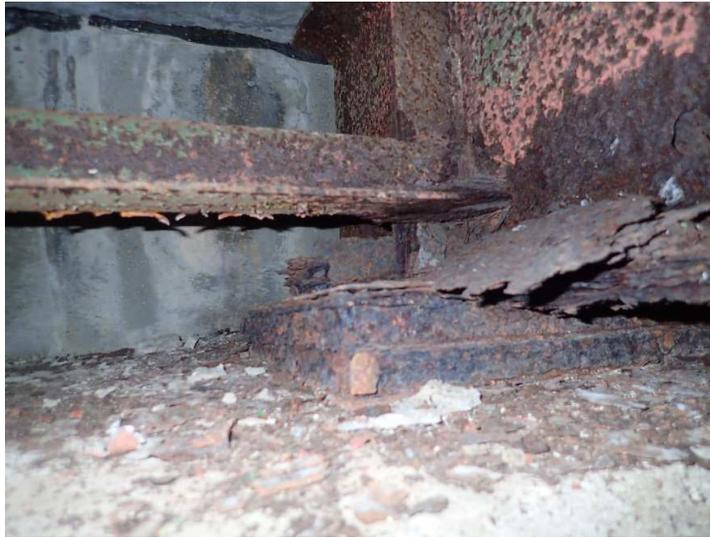
径間番号	1	径間番号 1 点検項目 47 支承 損傷状況 腐食 損傷程度 B2 備考
	点検項目	47					
	損傷状況	腐食					
	損傷程度	B2					
	備考

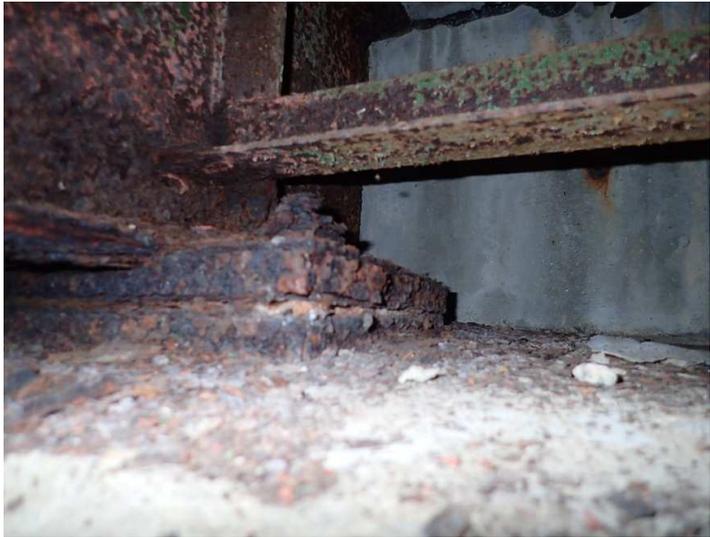
写真番号	53	<div style="border: 1px solid black; width: 100%; height: 100%; display: flex; align-items: center; justify-content: center;"> / </div>	写真番号			
	径間番号	1		径間番号			
	点検項目	50		点検項目			
	アンカーボルト						
	損傷状況 腐食			損傷状況			
損傷程度	B1	損傷程度					
備考		備考					
<div style="border: 1px solid black; width: 100%; height: 100%; display: flex; align-items: center; justify-content: center;"> / </div>	写真番号		<div style="border: 1px solid black; width: 100%; height: 100%; display: flex; align-items: center; justify-content: center;"> / </div>	写真番号			
	径間番号			径間番号			
	点検項目			点検項目			
	損傷状況			損傷状況 洗掘			
	損傷程度			損傷程度			
備考		備考

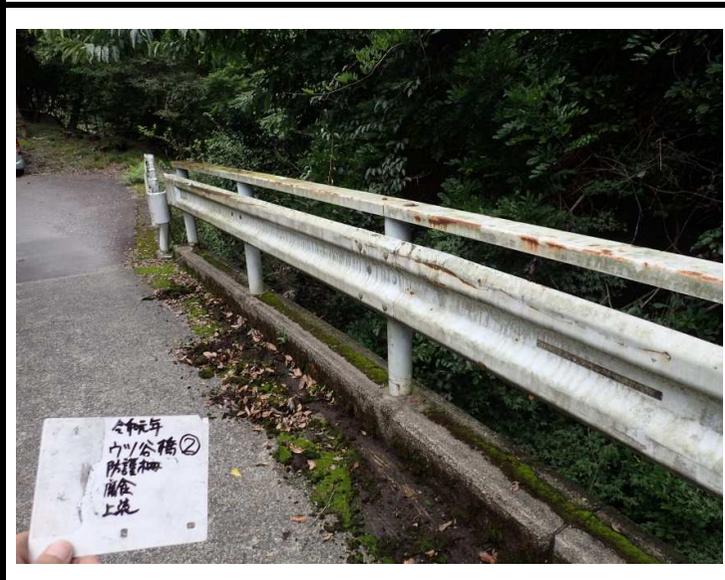
写真番号	8
径間番号	2
点検項目	7
防護柵	
損傷状況	腐食
損傷程度	OK
備考

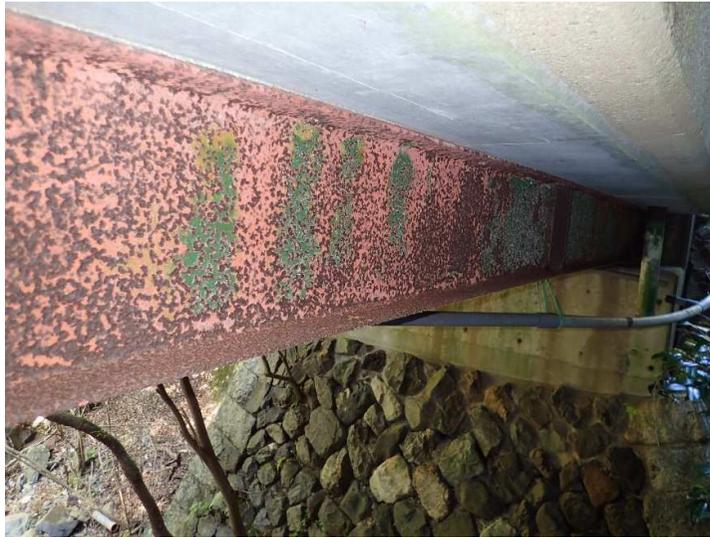
写真番号	14	
	径間番号	2			径間番号	2	
	点検項目	8			点検項目	10	
	損傷状況	損傷なし			損傷状況	腐食	
損傷程度	OK	損傷程度	B2	備考			
備考				備考

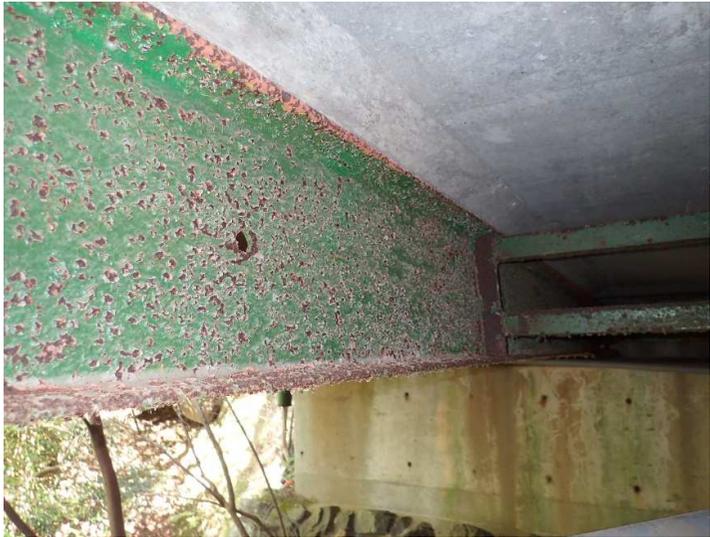
写真番号	17	主桁	写真番号	18			
	径間番号	2		径間番号	2			
	点検項目	10		点検項目	10			
	損傷状況	腐食		損傷状況	腐食			
	損傷程度	B2		損傷程度	B2			
備考				備考

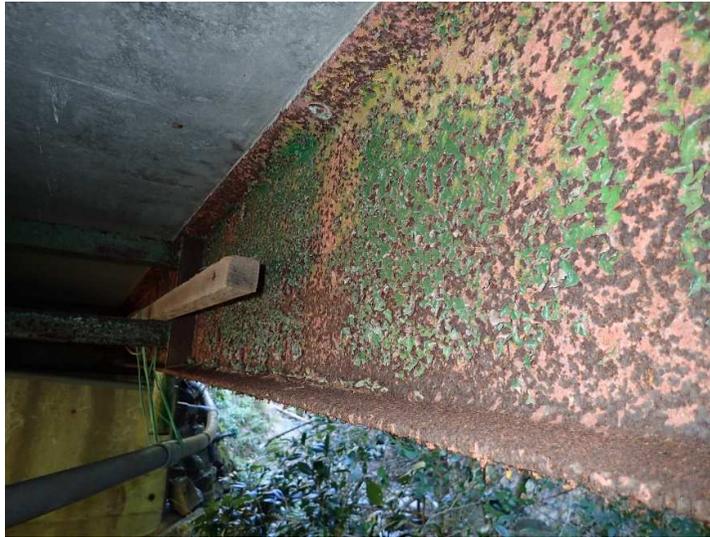
写真番号	19	主桁	写真番号	20			
	径間番号	2		径間番号	2			
	点検項目	10		点検項目	10			
	損傷状況	腐食		損傷状況	腐食			
	損傷程度	B2		損傷程度	B2			
備考				備考

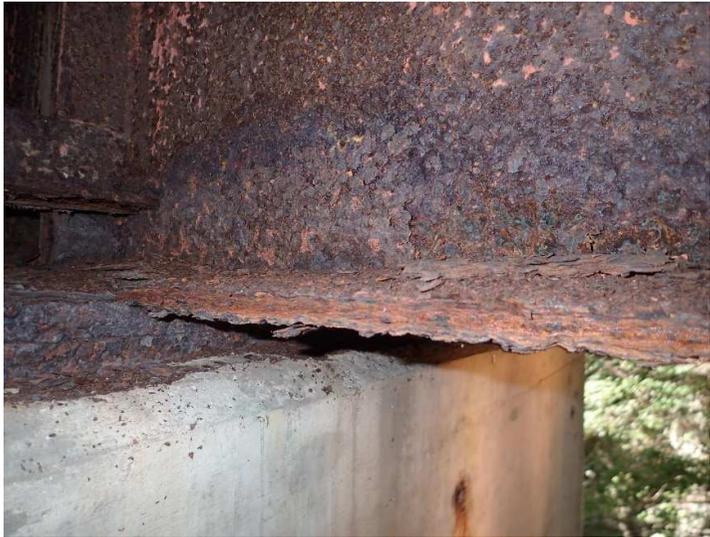
写真番号	21	主桁	写真番号	22			
	径間番号	2		径間番号	2			
	点検項目	10		点検項目	10			
	損傷状況	腐食		損傷状況	腐食			
	損傷程度	B2		損傷程度	B2			
	備考			備考

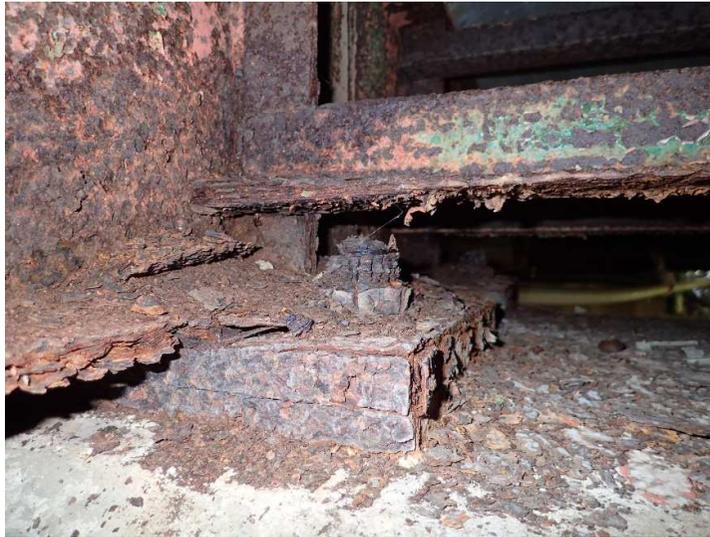
写真番号	23	主桁	写真番号	24			
	径間番号	2		径間番号	2			
	点検項目	10		点検項目	10			
	損傷状況	腐食		損傷状況	腐食			
	損傷程度	B2		損傷程度	B2			
	備考			備考

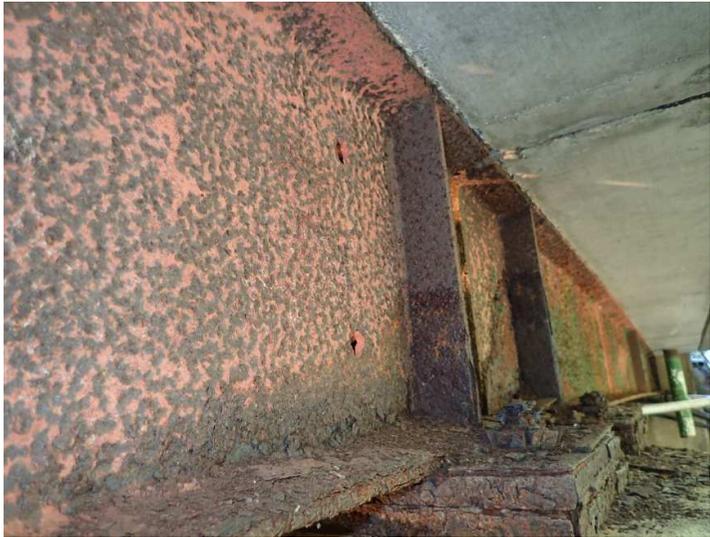
写真番号	25	主桁	写真番号	26		
	径間番号	2		径間番号	2		
	点検項目	10		点検項目	10		
	損傷状況	腐食		損傷状況	腐食		
	損傷程度	B2		損傷程度	B2		
備考				備考

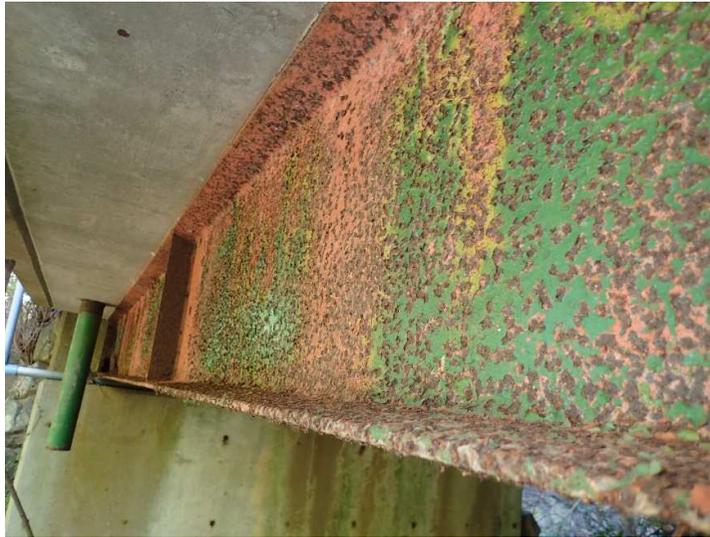
写真番号	27	主桁	写真番号	28		
	径間番号	2		径間番号	2		
	点検項目	10		点検項目	10		
	損傷状況	腐食		損傷状況	腐食		
	損傷程度	B2		損傷程度	B2		
備考				備考

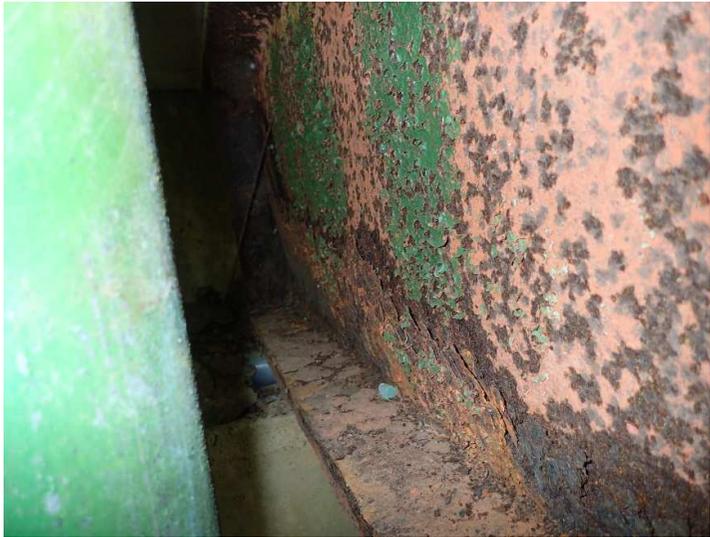
写真番号	29	主桁 損傷状況 腐食 損傷程度 B2 備考

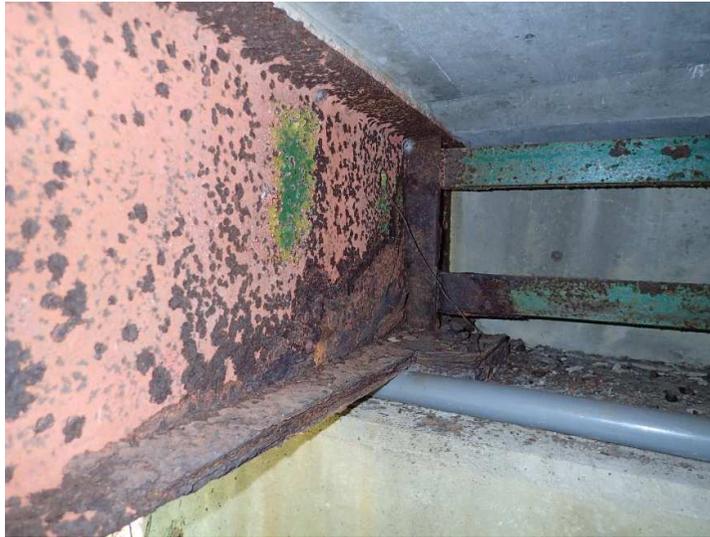
写真番号	30
	径間番号	2			径間番号	2
	点検項目	10			点検項目	10
	損傷状況	腐食			損傷状況	腐食
損傷程度	B2	損傷程度	B2			
備考		備考

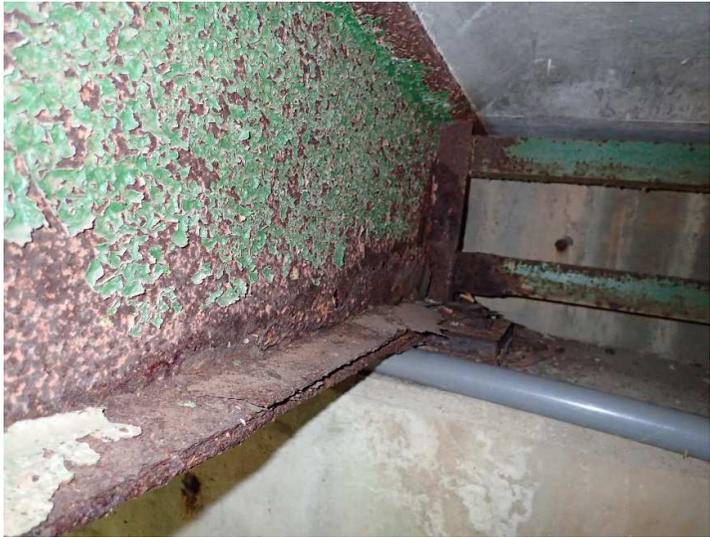
写真番号	33	主桁 損傷状況 腐食 損傷程度 B2 備考

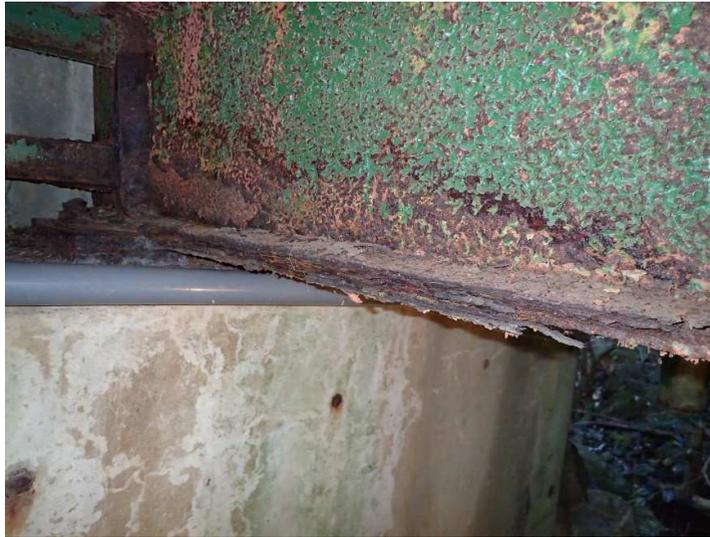
写真番号	34
	径間番号	2			径間番号	2
	点検項目	10			点検項目	10
	損傷状況	腐食			損傷状況	腐食
	損傷程度	B2			損傷程度	B2
備考		備考

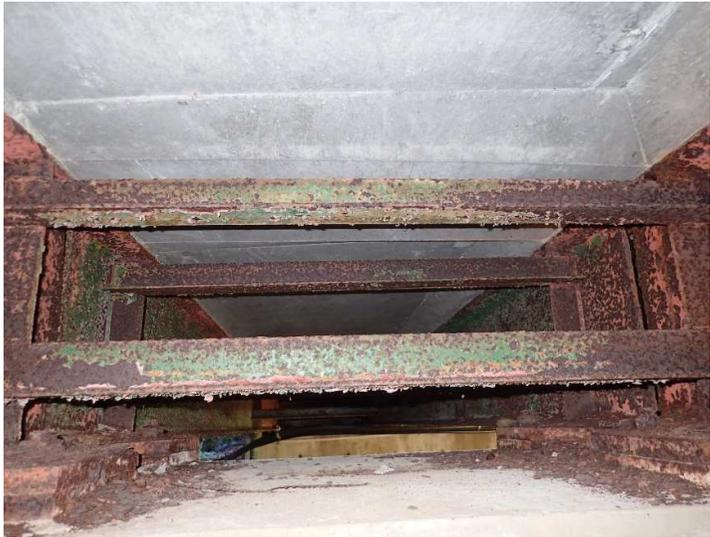
写真番号	37	横桁 損傷状況 腐食 損傷程度 B2 備考

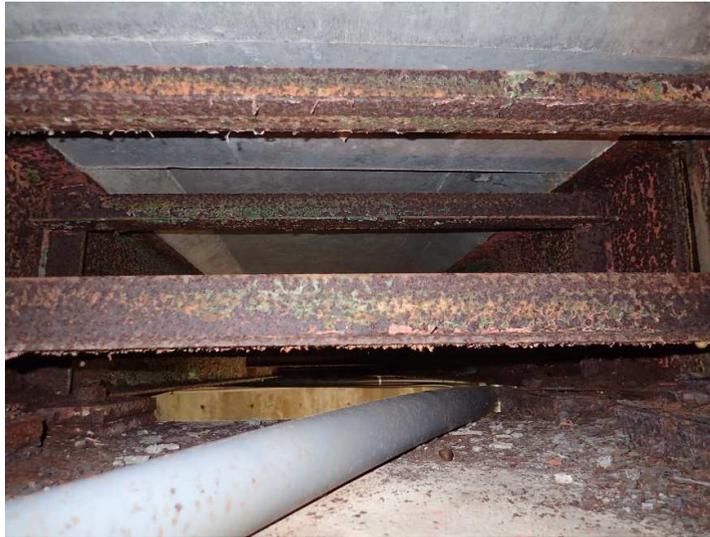
写真番号	38
	径間番号	2			径間番号	2
	点検項目	14			点検項目	14
	損傷状況	腐食			損傷状況	腐食
	損傷程度	B2			損傷程度	B2
備考		備考

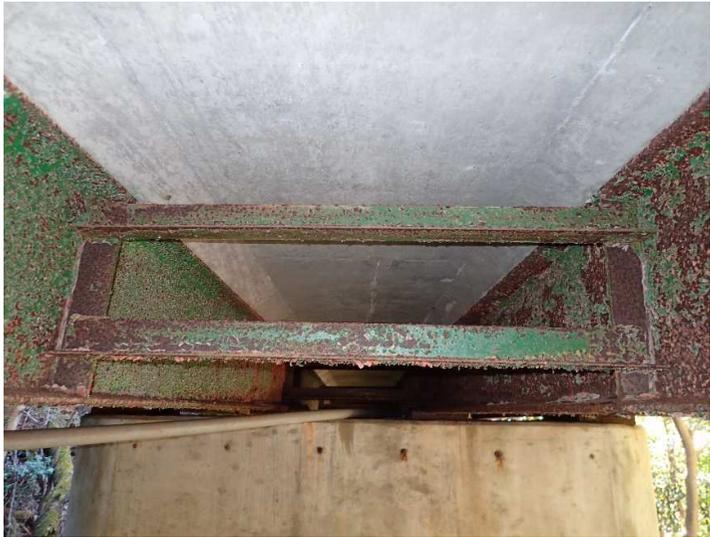
写真番号	41	横桁 損傷状況 腐食 損傷程度 B2 備考

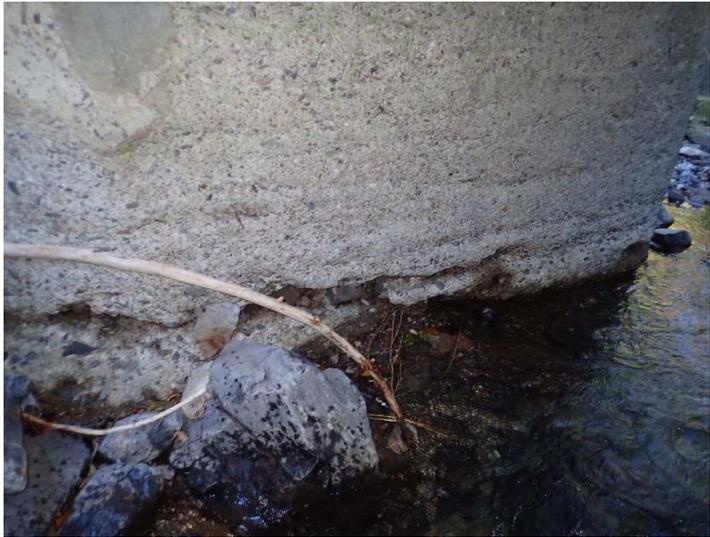
写真番号	57	橋脚 損傷状況 剥離 損傷程度 B2 備考

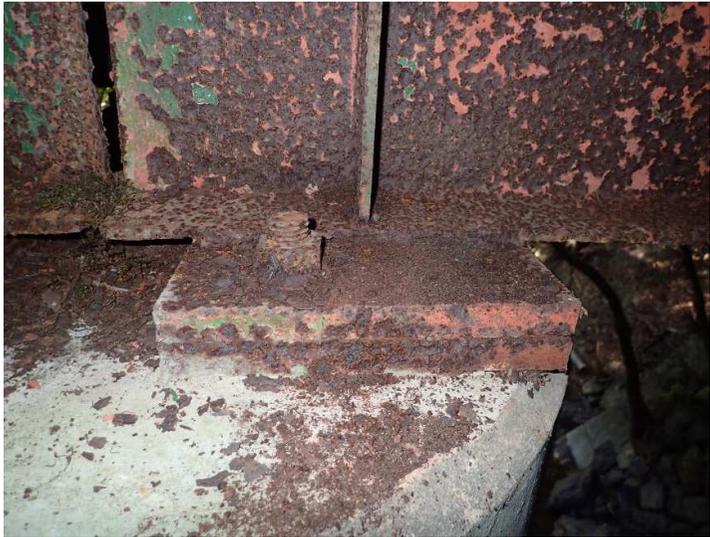
写真番号	61	支承 損傷状況 腐食 損傷程度 B2 備考

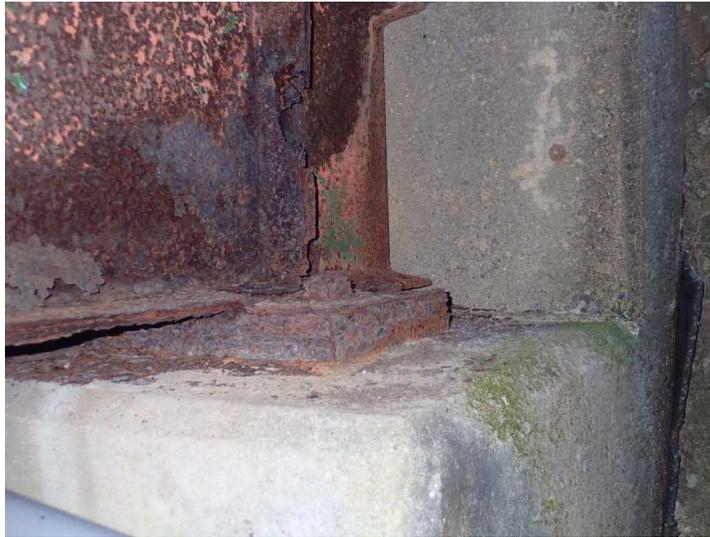
写真番号	62	支承 損傷状況 腐食 損傷程度 B2 備考	
	径間番号	2			径間番号	2		
	点検項目	47			点検項目	47

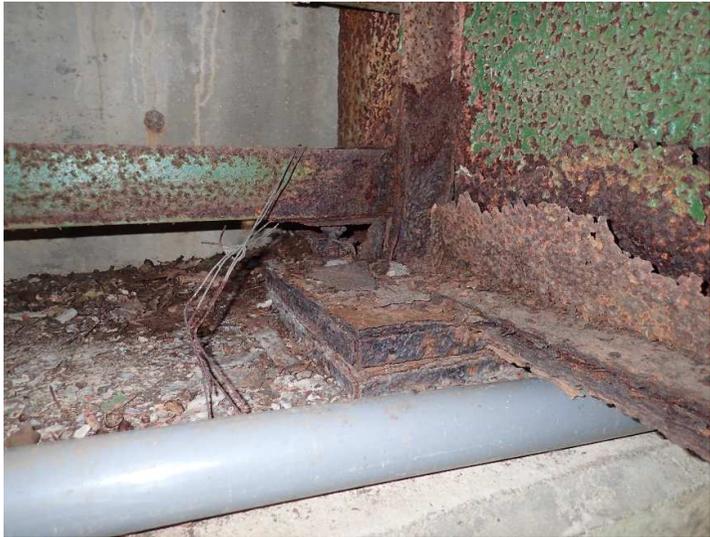
写真番号	65	径間番号 2 点検項目 47 支承 損傷状況 腐食 損傷程度 B2 備考

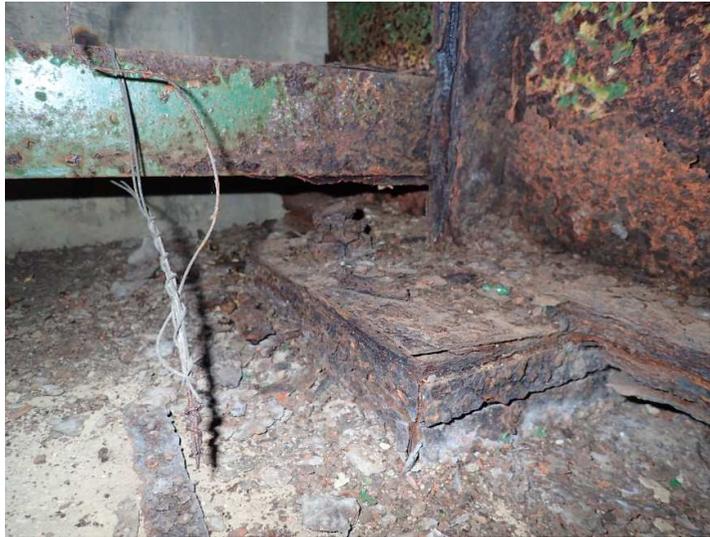
写真番号	66
	径間番号	2			径間番号	2
	点検項目	47			点検項目	47
	損傷状況	腐食			損傷状況	腐食
	損傷程度	B2		損傷程度	B2	
	備考			備考

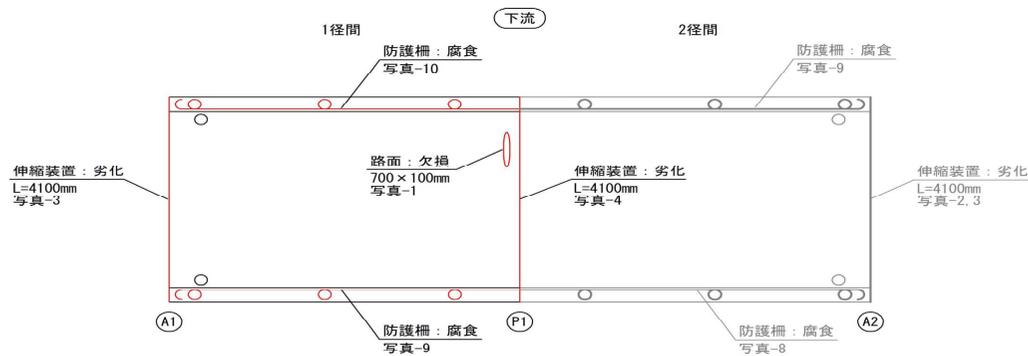
上部工 or 下部工損傷位置図 1 径間

主桁: 全体に著しい腐食 写真15~27
 横桁: 全体に著しい腐食 写真28~33
 支承部: 全体に著しい腐食 写真49~53

主桁: 全体に著しい腐食 写真14~36
 横桁: 全体に著しい腐食 写真37~41
 支承部: 全体に著しい腐食 写真65~71

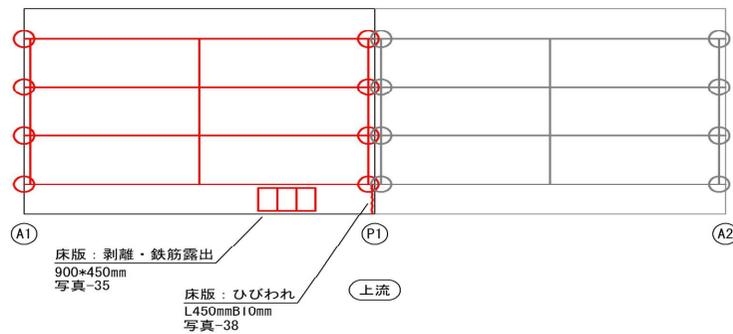
橋脚 P1

橋脚・基礎: 欠損・洗掘
 1000x2000mm
 写真-46, 48

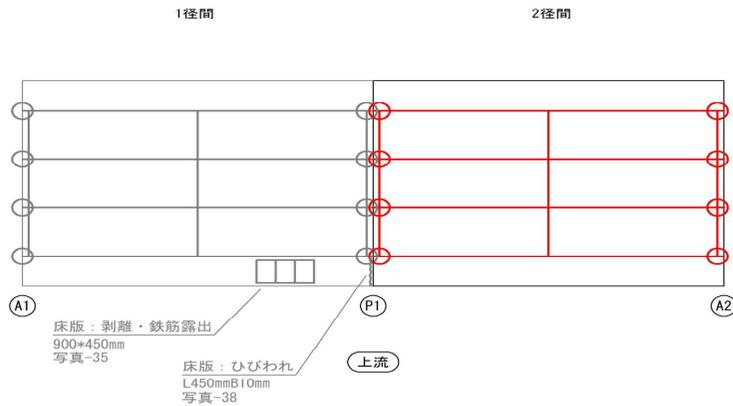
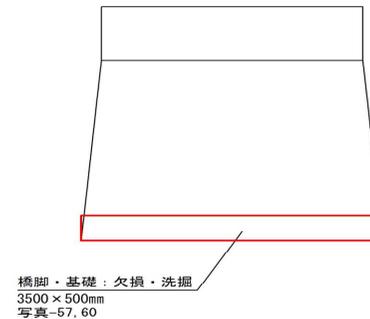
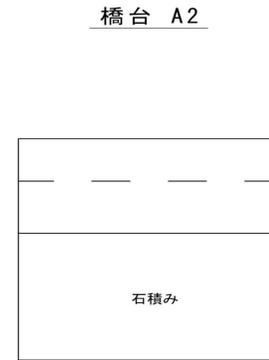
上部工 or 下部工損傷位置図 2 径間

主桁: 全体に著しい腐食 写真15~17
 横桁: 全体に著しい腐食 写真28~33
 支承部: 全体に著しい腐食 写真49~53

主桁: 全体に著しい腐食 写真14~36
 横桁: 全体に著しい腐食 写真37~41
 支承部: 全体に著しい腐食 写真61~67
