橋梁名	路線名	所在地	起点側	緯度	35° 00' 41.74"	橋梁ID
				経度	136° 32' 23.05"	
黒田1号橋 (フリガナ)クロダ1ゴウキョウ		黒田10号線	三重県四日市市黒田町			
管理者名	定期点検実施年月日	路下条件	代替路の有無	自専道or一般道	緊急輸送道路	占用物件(名称)
三重県四日市市	2019.9.4	河川	有	一般道	その他	無し

架設年次	橋長	幅員
1976	7.00	6.8
橋梁形式		
単純I桁鋼橋

点検調書 (1/1)		点検区分	(定期)・緊急	前回点検日	2016/10/27	径間番号	1	上部工構造形式	I桁		
		点検方法	(自検)・調査	点検種別	直営・(委託)・その他	支間長 (m)	6.5	下部工構造形式			
橋梁名	黒田1号橋		橋梁番号	1555	市町名	四日市市		路線番号	15257		
		分割番号	0	道路種別	その他市町村道		路線名	黒田10号線			
点検日	2019/9/4		点検会社名	株式会社 若鈴		点検者名			市町名	四日市市カダマチヨ 481	
部材(部位)	前回点検の評価				代表的な損傷状況・位置などの概要				損傷程度(最悪値)	健全性(4段階)	写真番号
	点検区分	損傷程度(最悪値)	健全性(4段階)	写真番号	点検区分	記 事					
橋面工	路面	定期	B1	I	定期	ひびわれ:B=1mm~8mm		B1	II	1~3	
	伸縮装置	定期	OK	I	定期	損傷なし		OK	I	4,5	
	高欄等	定期	B2	II	定期	防護柵:腐食 地覆:損傷なし		OK	I	6~11	
	排水施設	定期	B2	II	定期	腐食		B1	I	12~17	
	その他付属物	定期	-	-	-	-		-	-	-	
上部工	主桁	定期	B2	II	定期	腐食		B2	III	18~48	
	横桁・縦桁	定期	B2	II	定期	腐食 F9T高力ボルトを使用。		B1	I	49~62	
	床版	定期	B1	I	定期	剥離・鉄筋露出:200×50mm, 300×40mm等 遊離石灰		B1	I	63~82	
下部工	下部工躯体	定期	OK	I	定期	損傷なし		OK	I	114~117	
	基礎	定期	OK	I	定期	損傷なし		OK	I	-	
支 承	本体	定期	B1	II	定期	腐食		B2	III	83~99, 105	
	アンカーボルト	定期	B1	II	定期	腐食, ゆるみ		B1	II	83~105	
	落橋防止システム	定期	-	-	-	-		-	-	-	
	モルタル	定期	-	-	-	-		-	-	-	
その他部位(部材)	点検施設			-	定期	下部工背後:ひびわれL=6800mmB=5mm		B1	I	106, 109~111

損傷写

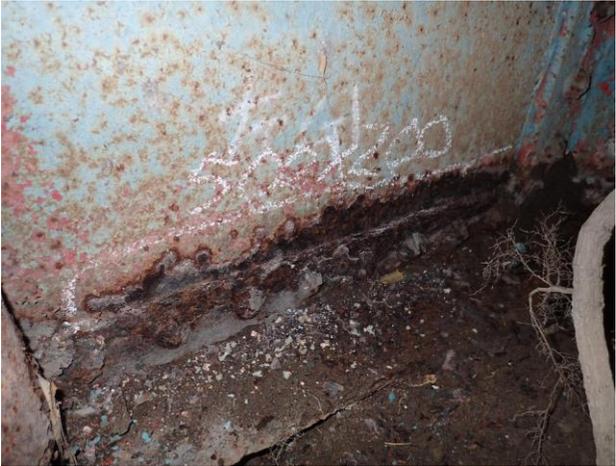
部材名		判定区分 (I~IV)	変状の種類 (II以上の場合に記載)	備考(写真番号、位置等が分かるように記載)	応急措置後の判定区分	応急措置内容	応急措置及び判定実施年月日
上部構造	主桁	III	腐食	写真1(主桁)			
	横桁	I					
	床版	I					
下部構造		I					
支承部		III	腐食・ゆるみ	写真2,3(支承,アンカーボルト)			
その他		II	舗装の異常	写真4(路面)

主桁、支承部に著しい損傷が見られ腐食による断面欠損がみられる。早期に措置を講ずべき状態。

<p style="text-align: center;">上部構造(主桁)【判定区分: Ⅲ】</p> <p>写真1</p>

<p style="text-align: right;">主桁: 腐食</p>	<p style="text-align: center;">支承部【判定区分: Ⅲ】</p> <p>写真2</p>

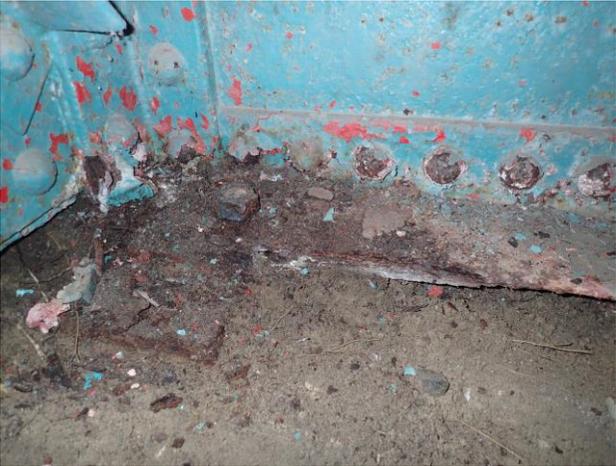
<p style="text-align: right;">支承: 腐食</p>
<p style="text-align: center;">支承部【判定区分: Ⅱ】</p> <p>写真3</p>

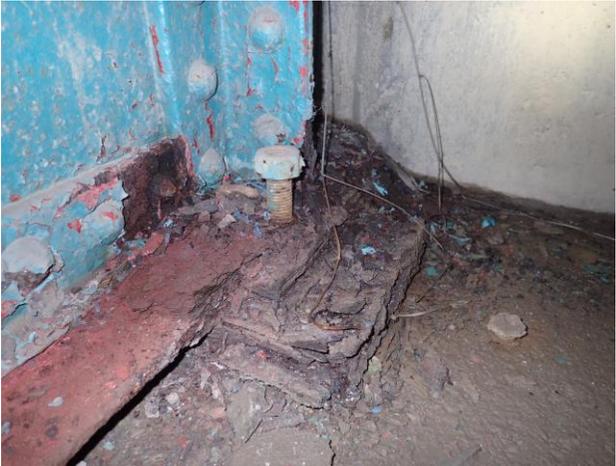
<p style="text-align: right;">アンカーボルト: 腐食・ゆるみ</p>	<p style="text-align: center;">【判定区分: 】</p> <p>写真4</p>

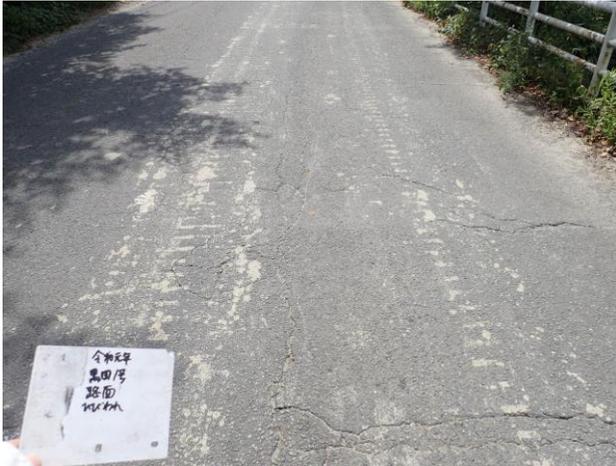
<p style="text-align: right;">路面: 舗装の異常(ひびわれ)</p>

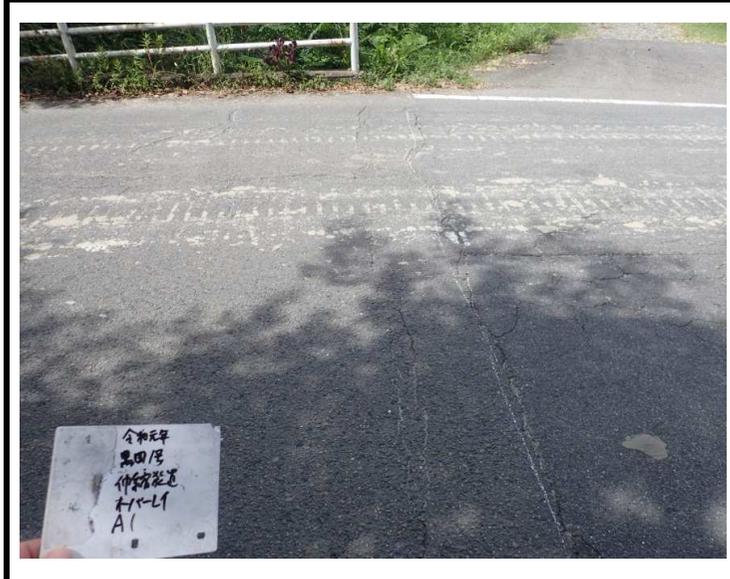
写真番号	5
径間番号	1
点検項目	6
伸縮装置	A1
損傷状況	オーバーレイの為 確認不可
損傷程度	OK
備考

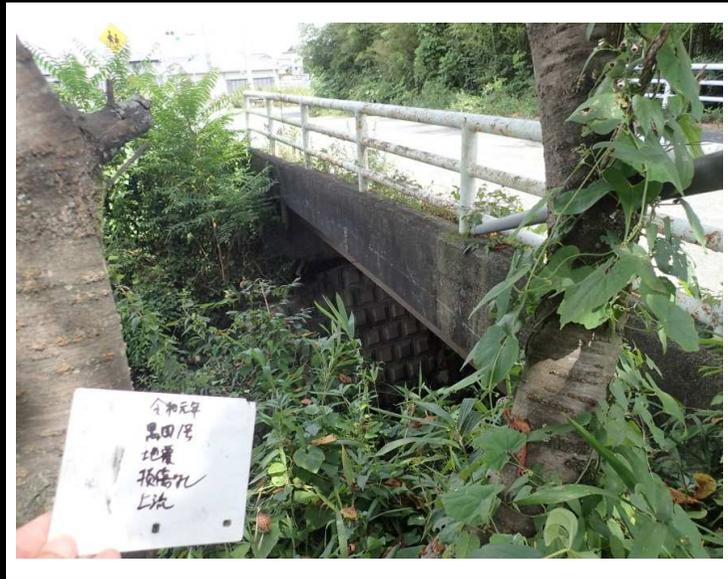
写真番号	6
径間番号	1
点検項目	7
地覆	上流
損傷状況	損傷なし
損傷程度	OK
備考

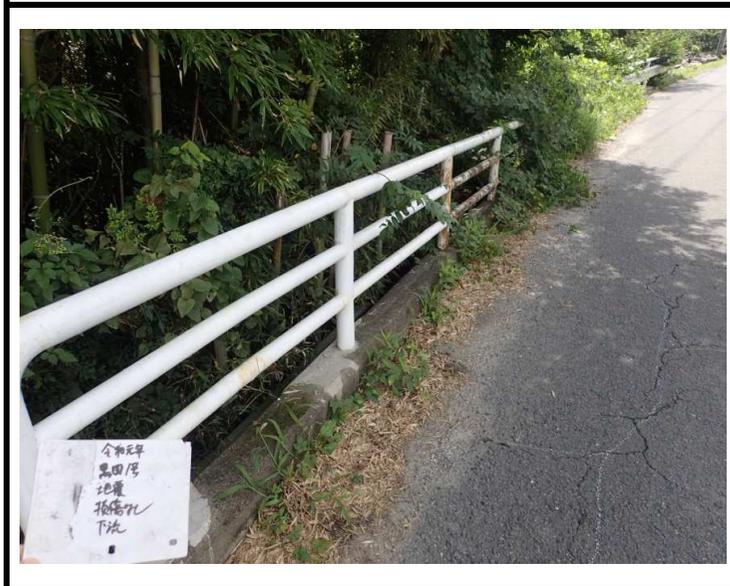
写真番号	7
径間番号	1
点検項目	7
地覆	下流
損傷状況	損傷なし
損傷程度	OK
備考

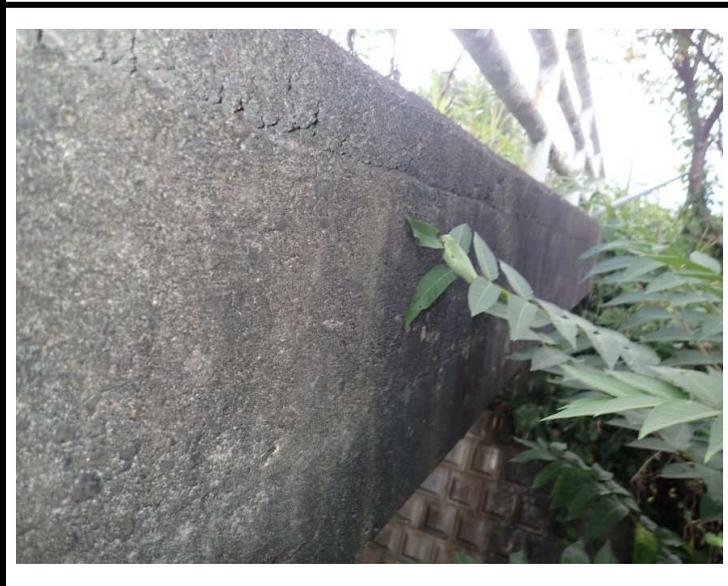
写真番号	8
径間番号	1
点検項目	7
地覆	
損傷状況	損傷なし
損傷程度	OK
備考

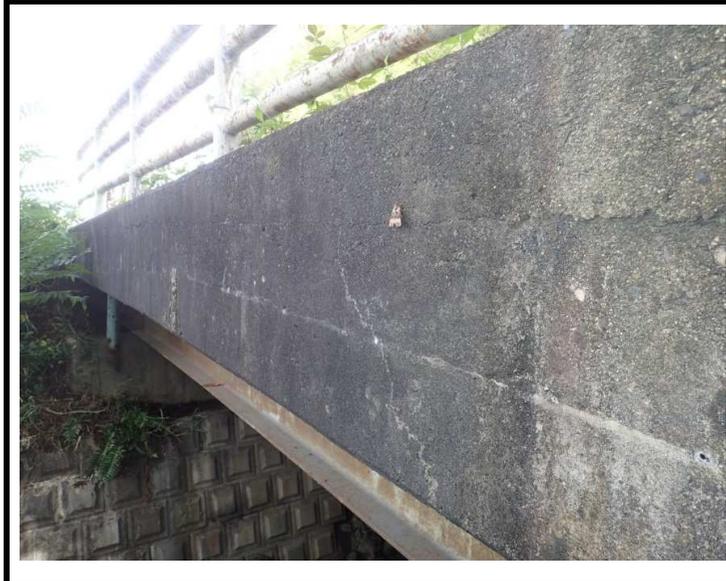
写真番号	9
径間番号	1
点検項目	7
地覆	
損傷状況	損傷なし
損傷程度	OK
備考

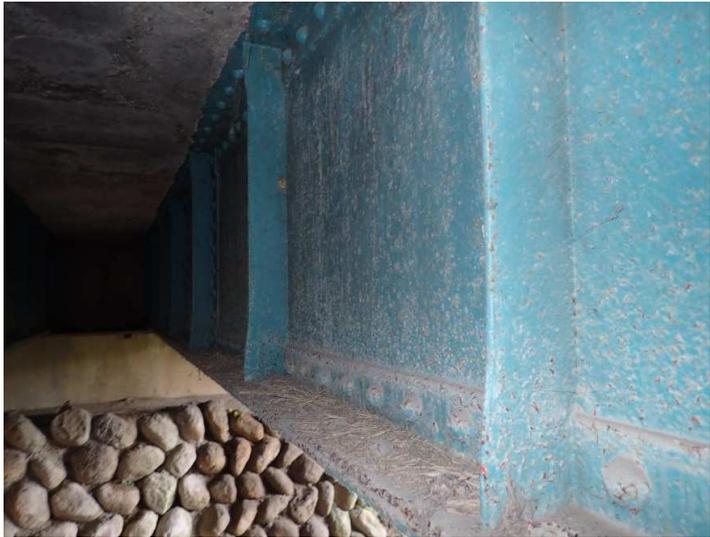
写真番号	21	主桁	写真番号	22		
	径間番号	1			径間番号	1	
	点検項目	10			点検項目	10	
	損傷状況	腐食			損傷状況	腐食	
損傷程度	B1	損傷程度	B1	備考			
備考				備考

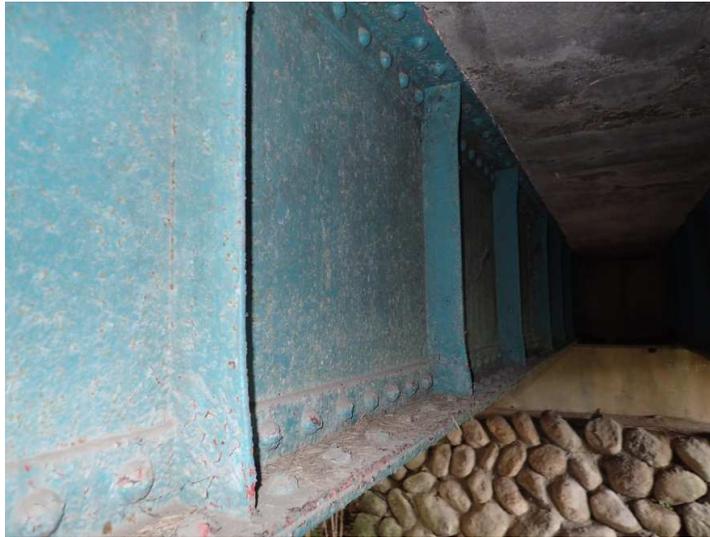
写真番号	23	主桁	写真番号	24		
	径間番号	1			径間番号	1	
	点検項目	10			点検項目	10	
	損傷状況	腐食			損傷状況	腐食	
損傷程度	B1	損傷程度	B1	備考			
備考				備考

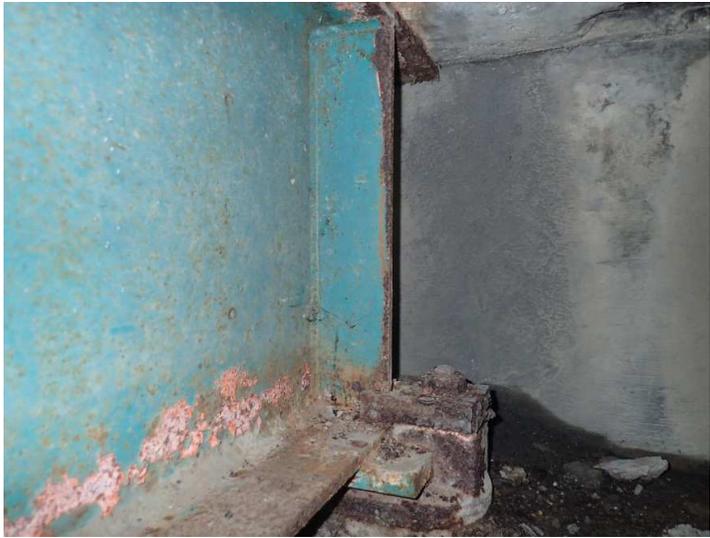
写真番号	23	主桁	写真番号	24		
	径間番号	1			径間番号	1	
	点検項目	10			点検項目	10	
	損傷状況	腐食			損傷状況	腐食	
損傷程度	B1	損傷程度	B1	備考			
備考				備考

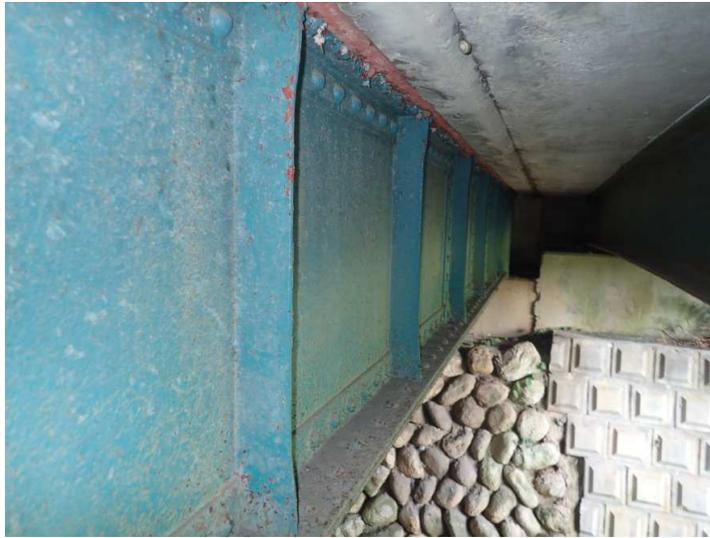
写真番号	23	主桁	写真番号	24		
	径間番号	1			径間番号	1	
	点検項目	10			点検項目	10	
	損傷状況	腐食			損傷状況	腐食	
損傷程度	B1	損傷程度	B1	備考			
備考				備考

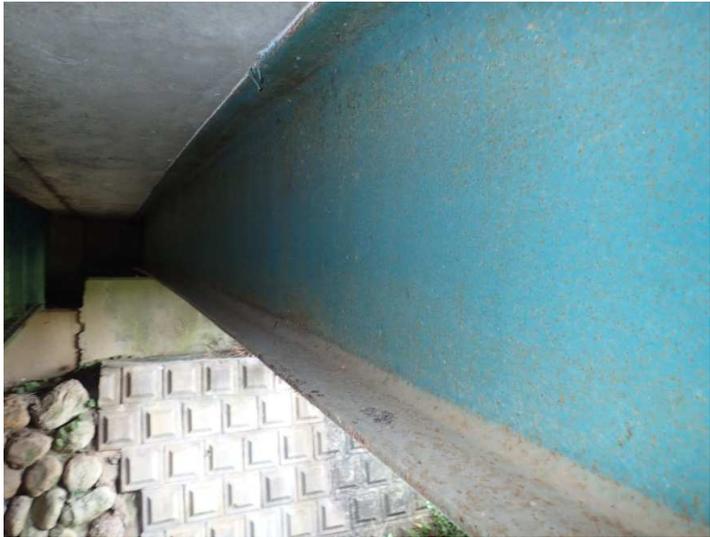
写真番号	25	主桁 損傷状況 腐食 損傷程度 B1 備考

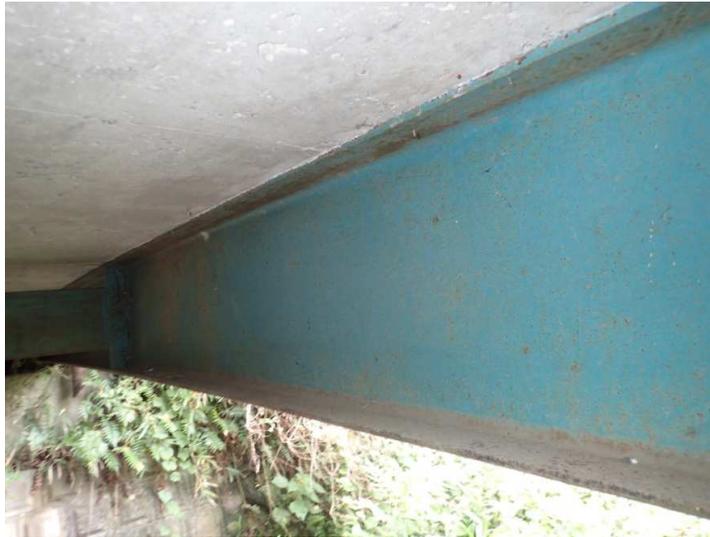
写真番号	26
	径間番号	1			径間番号	1
	点検項目	10			点検項目	10
	損傷状況	腐食			損傷状況	腐食
	損傷程度	B1			損傷程度	B1
備考		備考

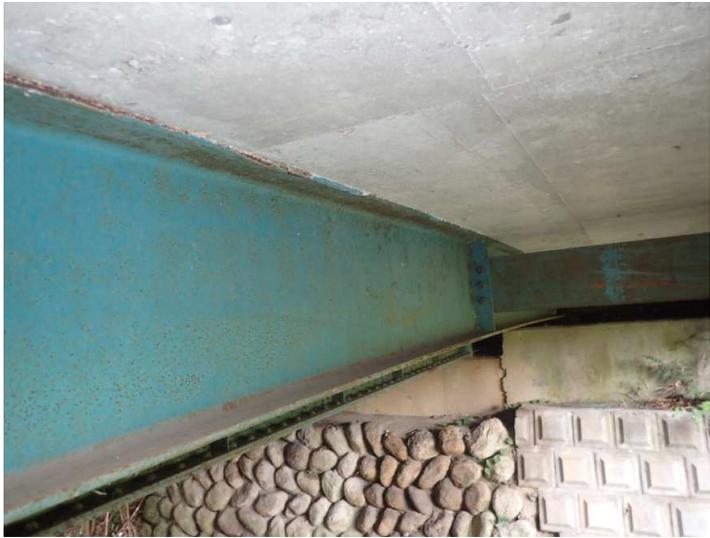
写真番号	27	主桁 損傷状況 腐食 損傷程度 B1 備考

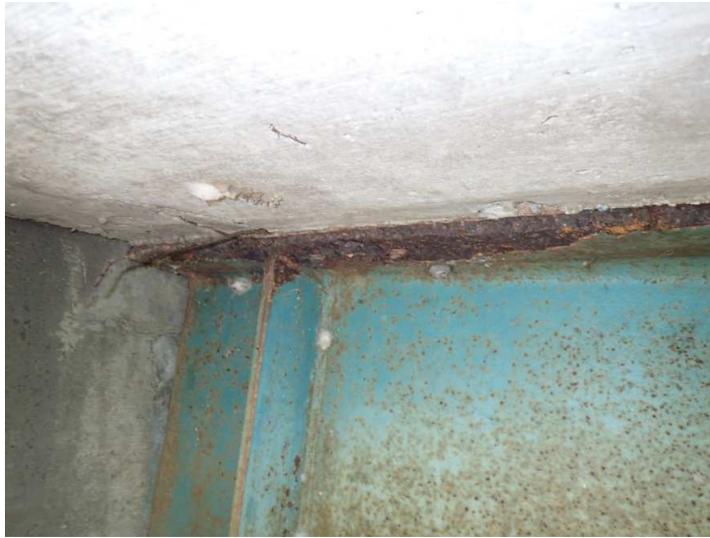
写真番号	26
	径間番号	1			径間番号	1
	点検項目	10			点検項目	10
	損傷状況	腐食			損傷状況	腐食
	損傷程度	B1			損傷程度	B1
備考		備考	L=1000mm

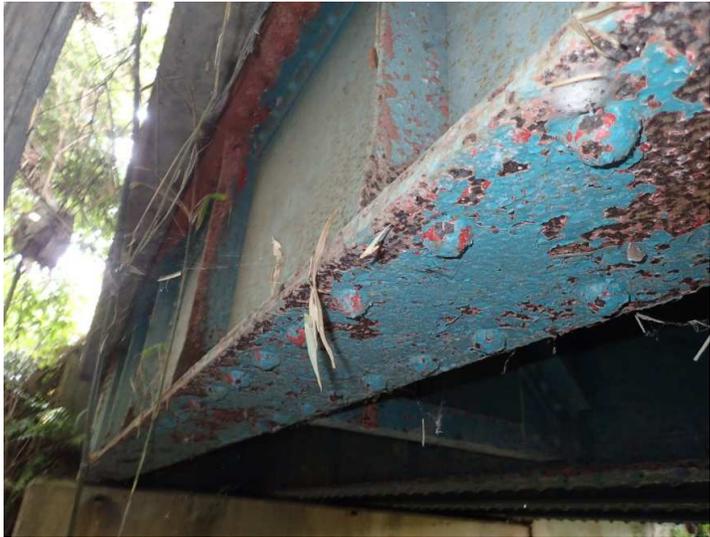
写真番号	27	主桁 損傷状況 腐食 損傷程度 B1 備考

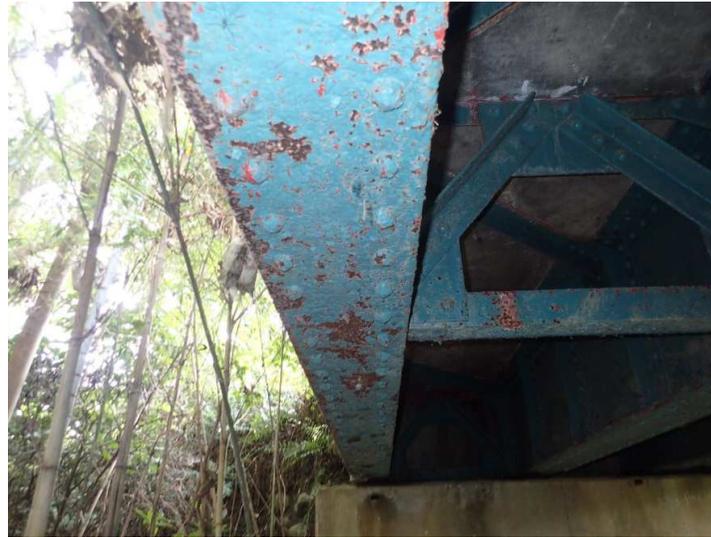
写真番号	28	
	径間番号	1			径間番号	1	
	点検項目	10			点検項目	10	
	主桁				主桁		
	損傷状況				損傷状況		
腐食		腐食					
損傷程度		B1	損傷程度		B1		
備考			備考

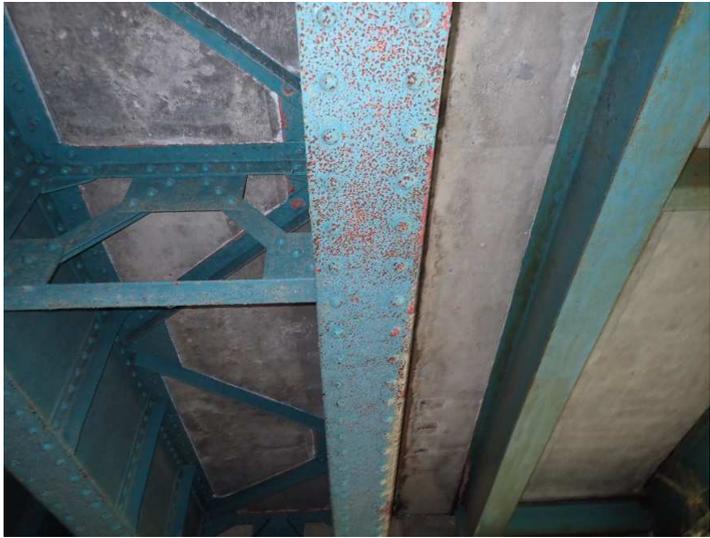
写真番号	29	主桁 損傷状況 腐食 損傷程度 B1 備考

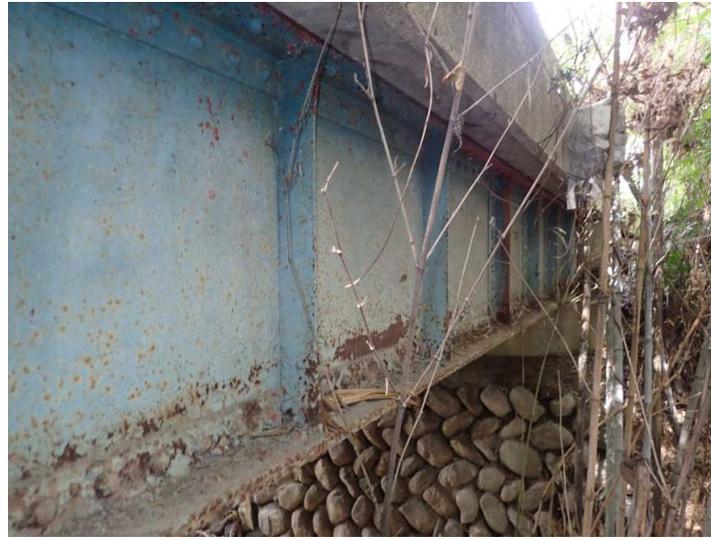
写真番号	30	
	径間番号	1			径間番号	1	
	点検項目	10			点検項目	10	
	主桁				主桁		
	損傷状況				損傷状況		
腐食		腐食					
損傷程度		B1	損傷程度		B1		
備考			備考

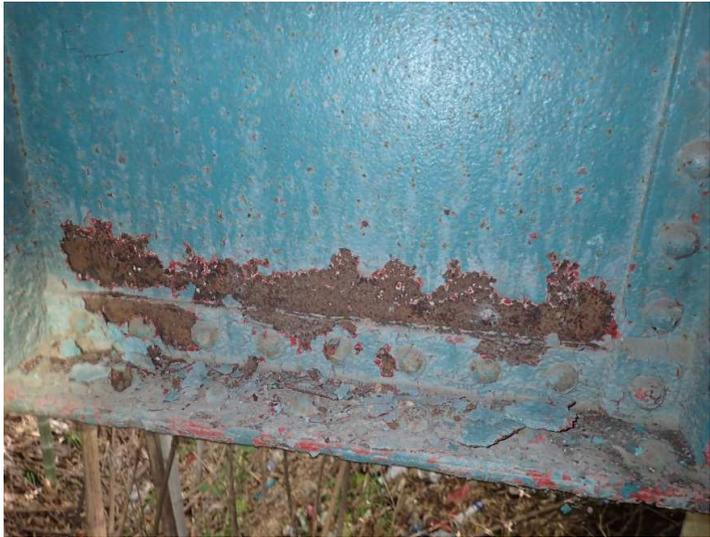
写真番号	31	主桁 損傷状況 腐食 損傷程度 B1 備考

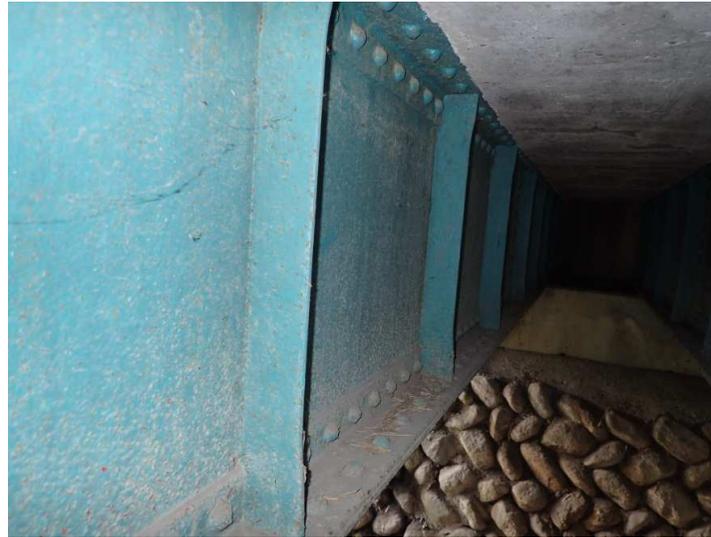
写真番号	32	
	径間番号	1			径間番号	1	
	点検項目	10			点検項目	10	
	損傷状況				損傷状況		
	腐食				腐食		
損傷程度		B1	損傷程度		B1		
備考			備考

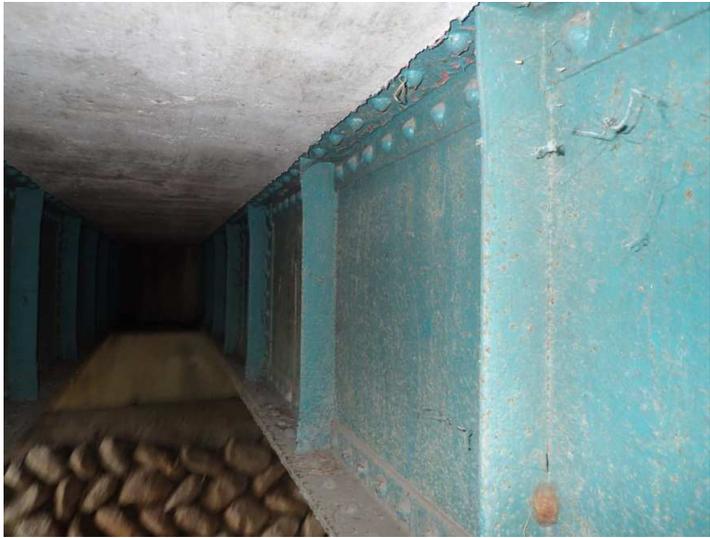
写真番号	33	主桁 損傷状況 腐食 損傷程度 B1 備考

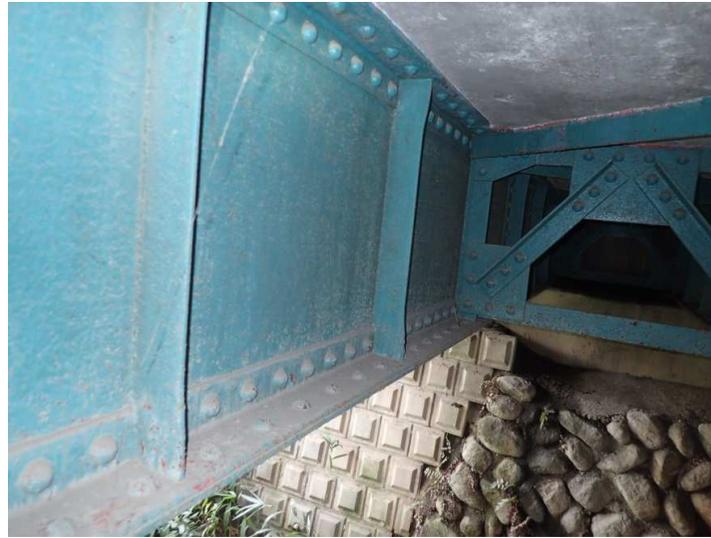
写真番号	34	
	径間番号	1			径間番号	1	
	点検項目	10			点検項目	10	
	損傷状況				損傷状況		
	腐食				腐食		
損傷程度		B1	損傷程度		B1		
備考			備考

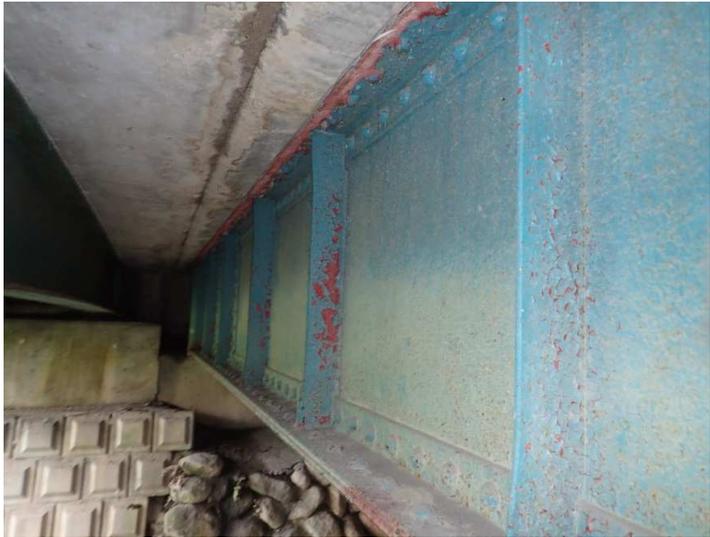
写真番号	35	主桁 損傷状況 腐食 損傷程度 B1 備考

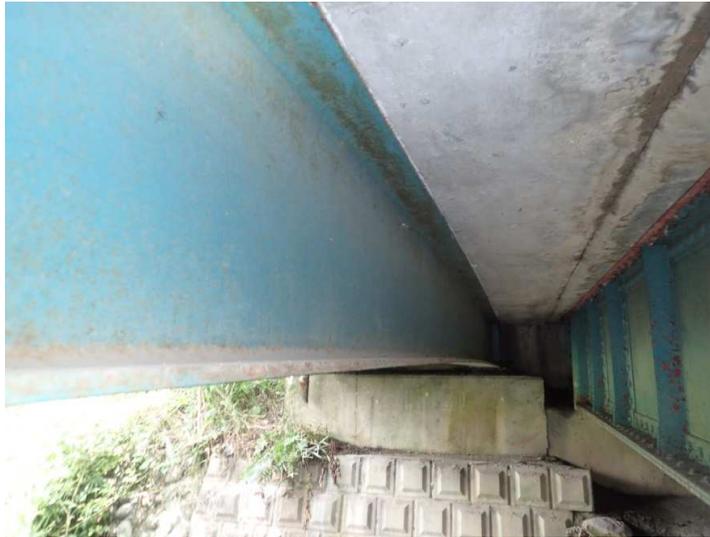
写真番号	36
	径間番号	1			径間番号	1
	点検項目	10			点検項目	10
	損傷状況				損傷状況	
	腐食				腐食	
損傷程度		B1				
備考		備考

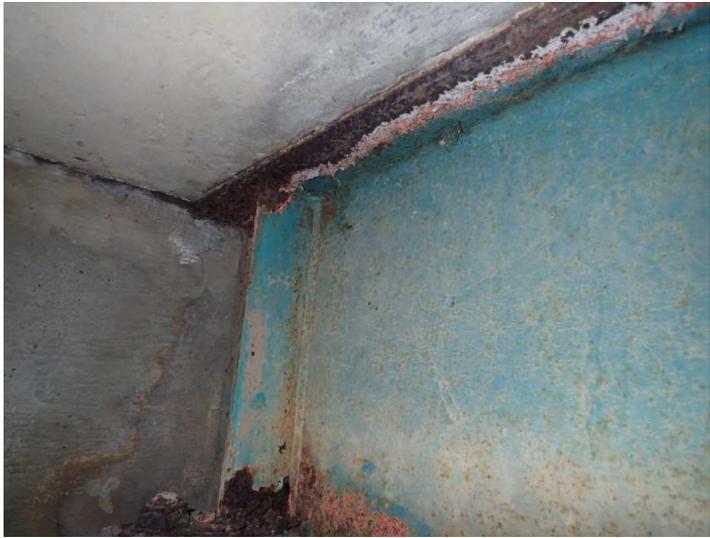
写真番号	37	主桁 損傷状況 腐食 損傷程度 B1 備考 L=1000mm

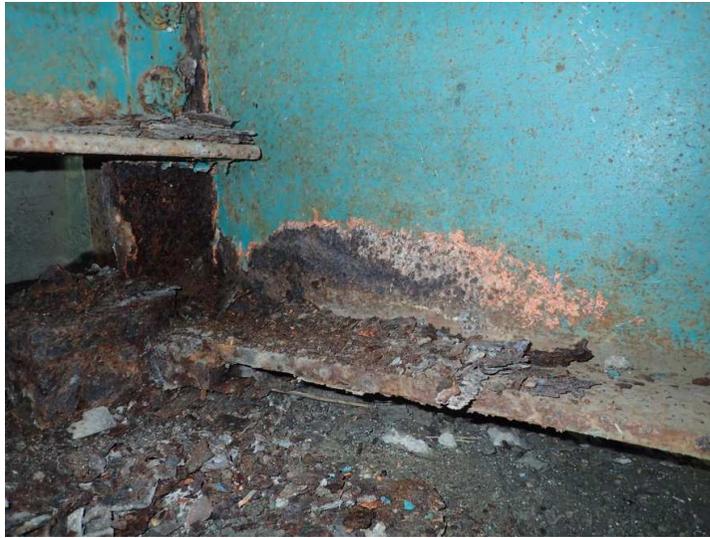
写真番号	38
	径間番号	1			径間番号	1
	点検項目	10			点検項目	10
	損傷状況				損傷状況	
	腐食				腐食	
損傷程度		B1				
備考		備考				
L=1000mm		L=900mm

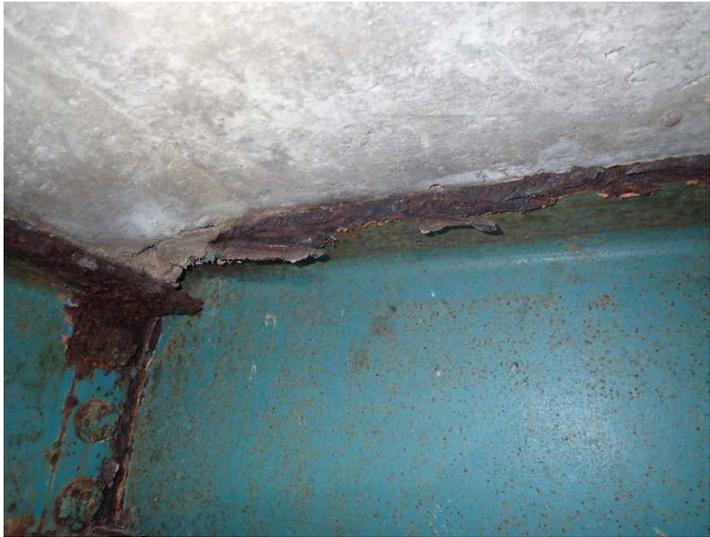
写真番号	39	主桁	写真番号	40			
	径間番号	1		径間番号	1			
	点検項目	10		点検項目	10			
	損傷状況	腐食		損傷状況	腐食			
	損傷程度	B1		損傷程度	B1			
備考		L=900mm	備考

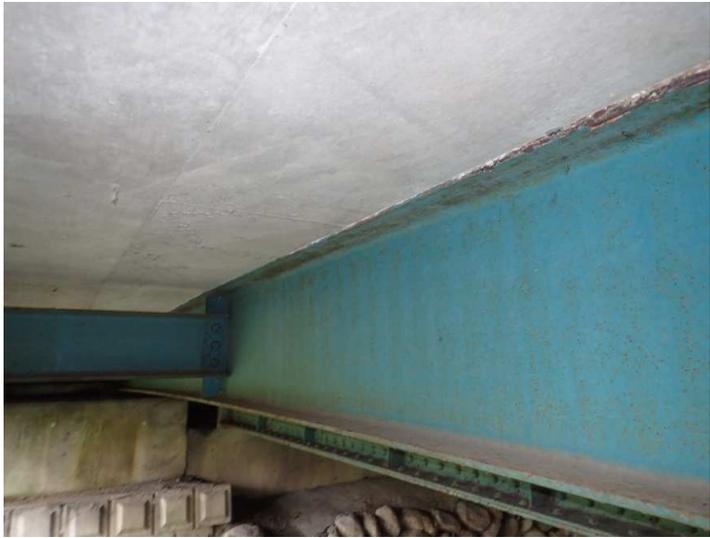
写真番号	41	主桁	写真番号	42			
	径間番号	1		径間番号	1			
	点検項目	10		点検項目	10			
	損傷状況	腐食		損傷状況	腐食			
	損傷程度	B1		損傷程度	B1			
備考			備考

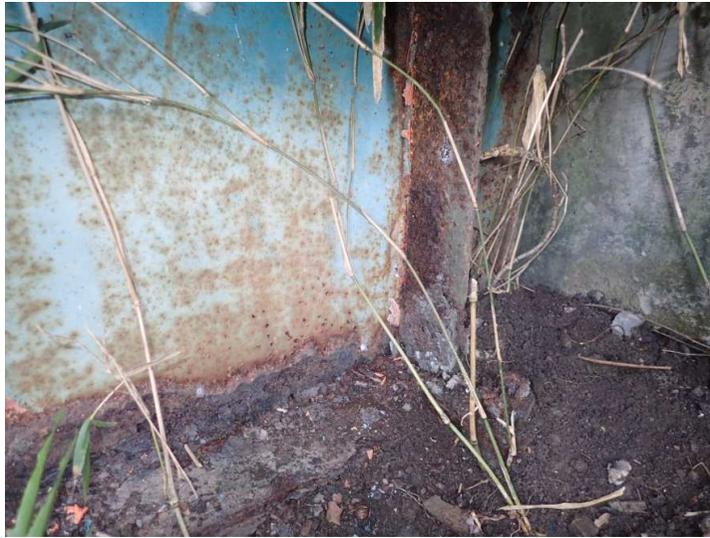
写真番号	41	主桁	写真番号	42			
	径間番号	1		径間番号	1			
	点検項目	10		点検項目	10			
	損傷状況	腐食		損傷状況	腐食			
	損傷程度	B1		損傷程度	B1			
備考			備考

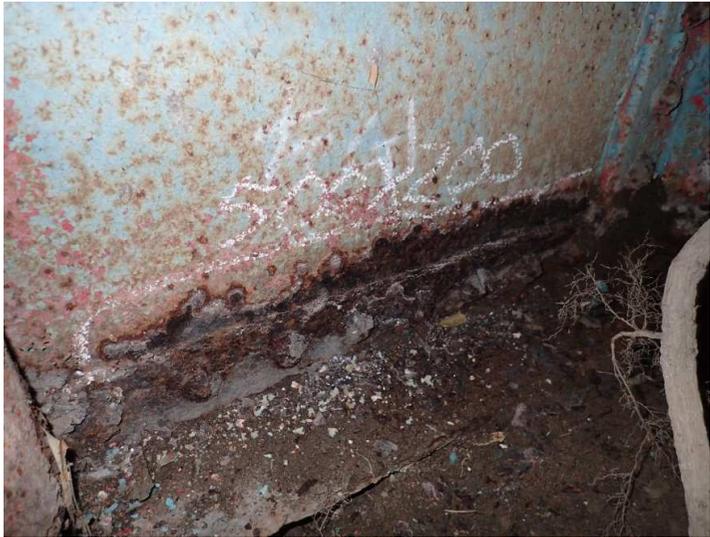
写真番号	43	主桁 損傷状況 腐食 損傷程度 B2 備考 500×200mm

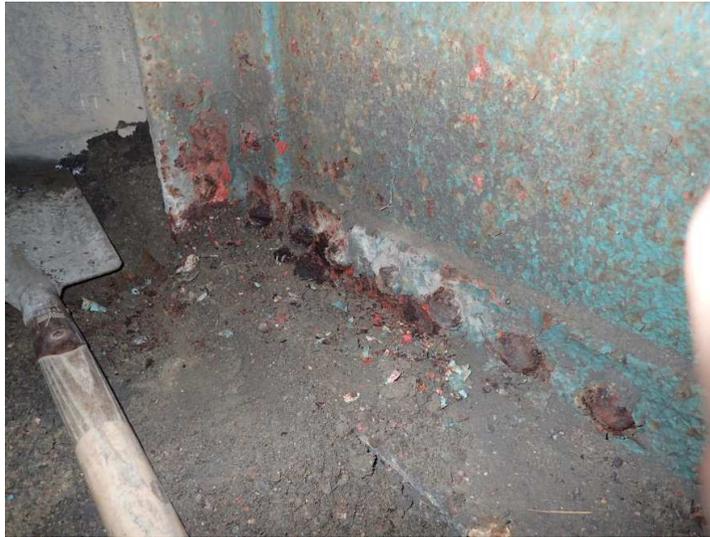
写真番号	44
	径間番号	1			径間番号	1
	点検項目	10			点検項目	10
	主桁				主桁	
	損傷状況 腐食				損傷状況 腐食	
損傷程度 B2		損傷程度 B2				
備考 500×200mm		備考

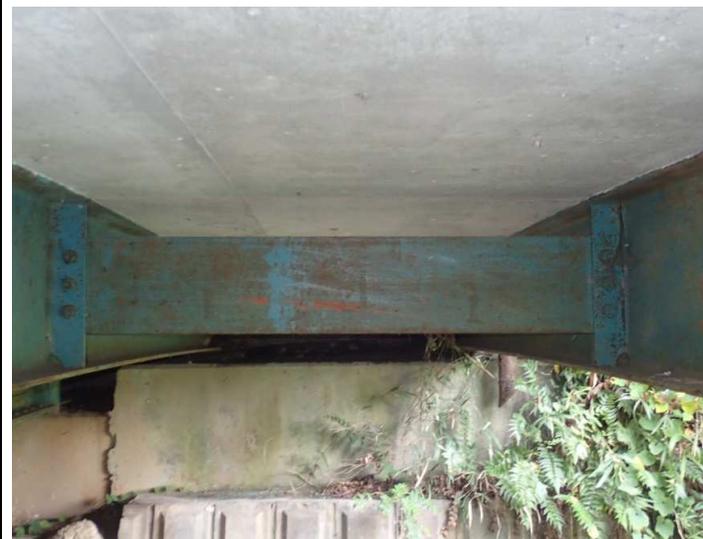
写真番号	48
径間番号	1
点検項目	14
横桁	
損傷状況	
腐食	
損傷程度	B1
備考

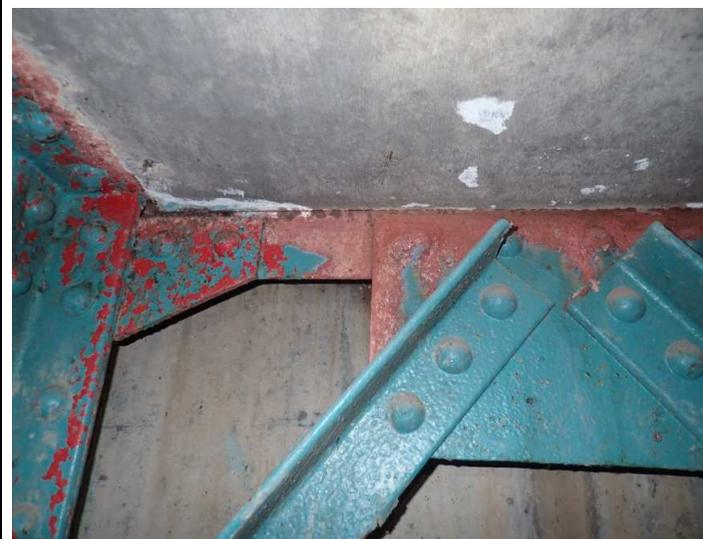
写真番号	50
径間番号	1
点検項目	14
横桁	
損傷状況	
腐食	
損傷程度	B1
備考

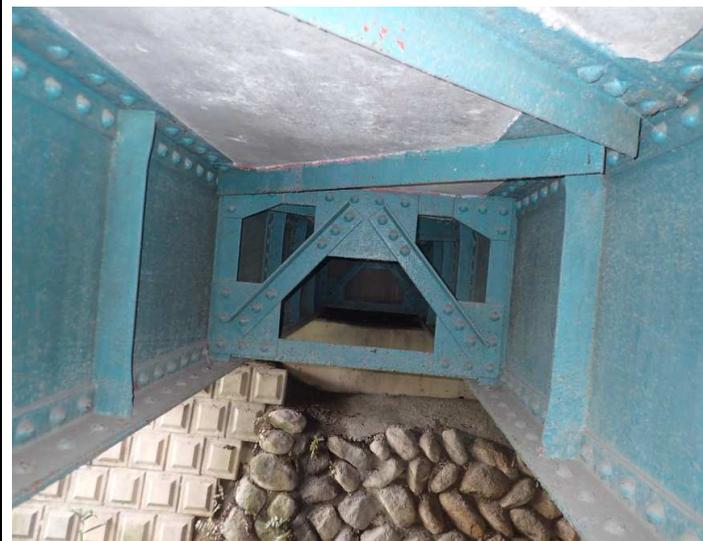
写真番号	52
径間番号	1
点検項目	14
横桁	
損傷状況	腐食
損傷程度	B1
備考

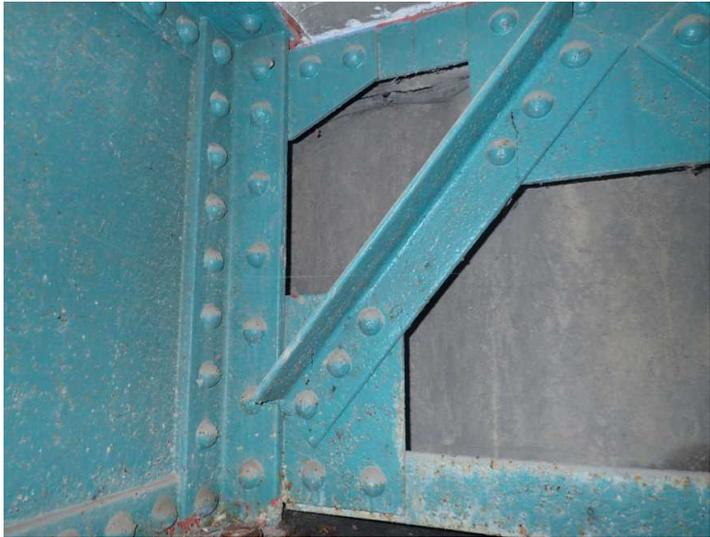
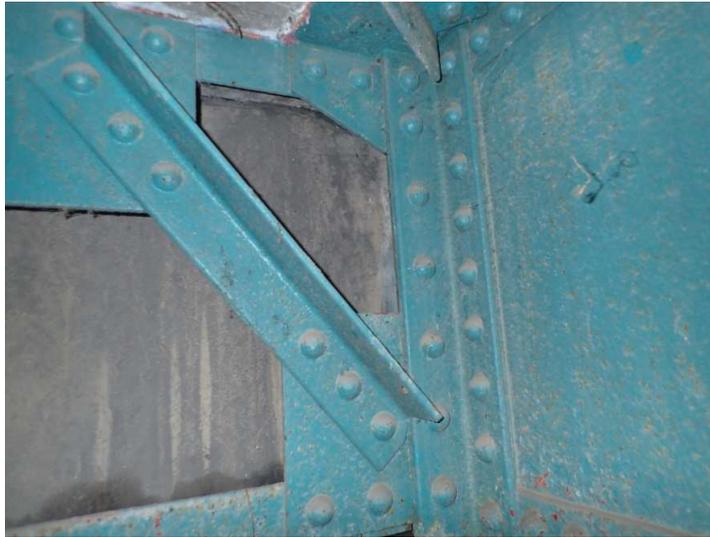
写真番号	55	横桁 添接部

写真番号	56
	径間番号	1			径間番号	1
	点検項目	16			点検項目	16
	損傷状況	損傷なし			損傷状況	損傷なし
	損傷程度	OK			損傷程度	OK
備考		備考				
F9T高力ボルトを使用。		F9T高力ボルトを使用。

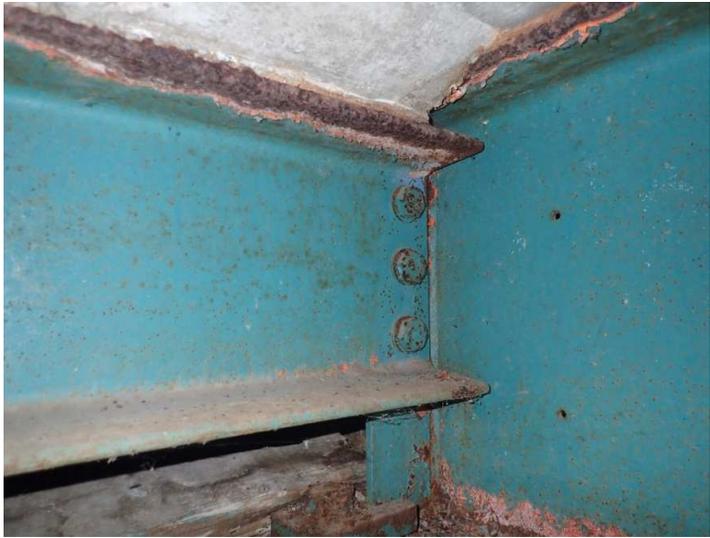
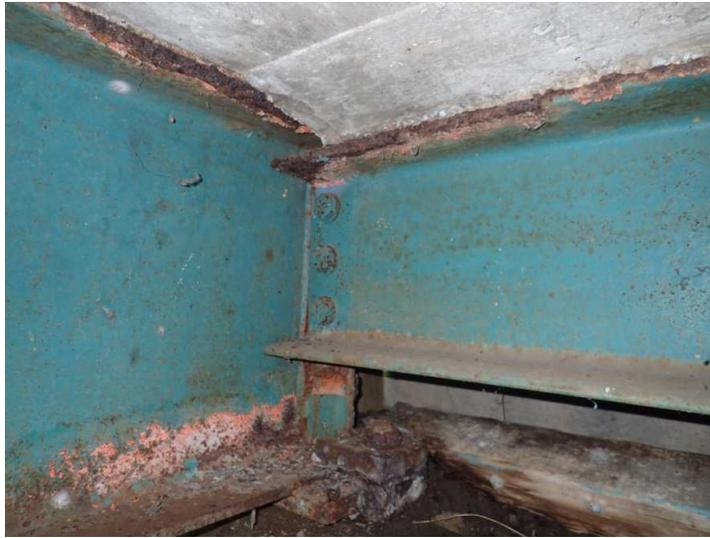
写真番号	57	横桁 添接部

写真番号	58
	径間番号	1			径間番号	1
	点検項目	16			点検項目	16
	損傷状況	損傷なし			損傷状況	損傷なし
	損傷程度	OK			損傷程度	OK
備考		備考				
F9T高力ボルトを使用。		F9T高力ボルトを使用。

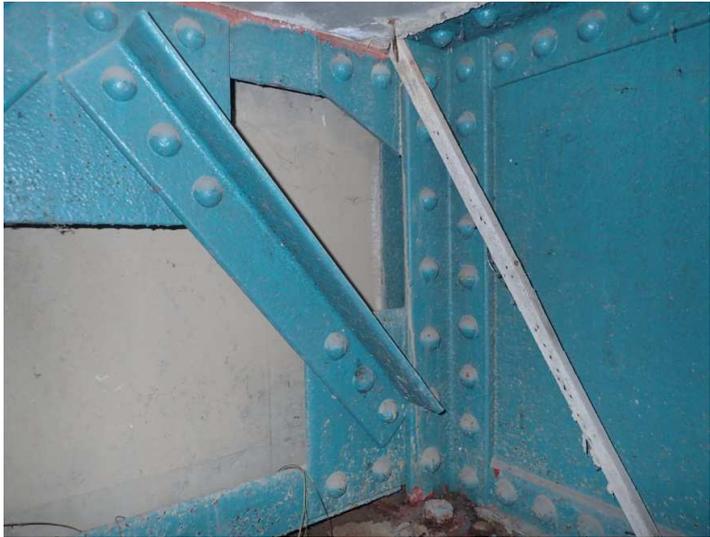
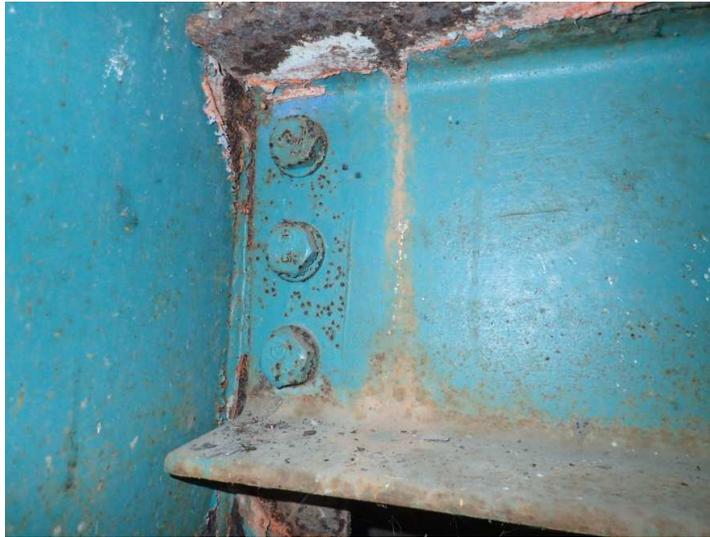
写真番号	59	横桁 添接部

写真番号	60	
	径間番号	1			径間番号	1	
	点検項目	16			点検項目	16	
	損傷状況	損傷なし			損傷状況	損傷なし	
	損傷程度	OK			損傷程度	OK	
備考		F9T高力ボルトを使用。		備考		F9T高力ボルトを使用。

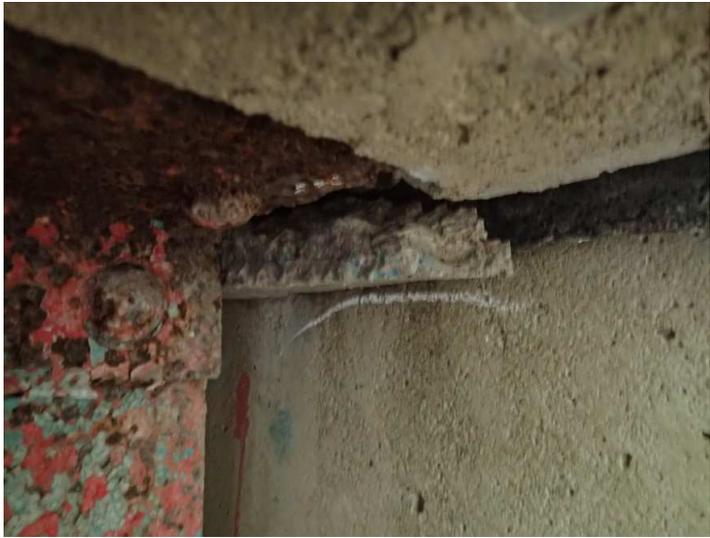
写真番号	61	床版

写真番号	62	
	径間番号	1			径間番号	1	
	点検項目	32			点検項目	32	
	損傷状況	剥離			損傷状況	剥離・鉄筋露出	
	損傷程度	B1			損傷程度	B1	
備考		200×50mm		備考		50×50mm 100×100mm

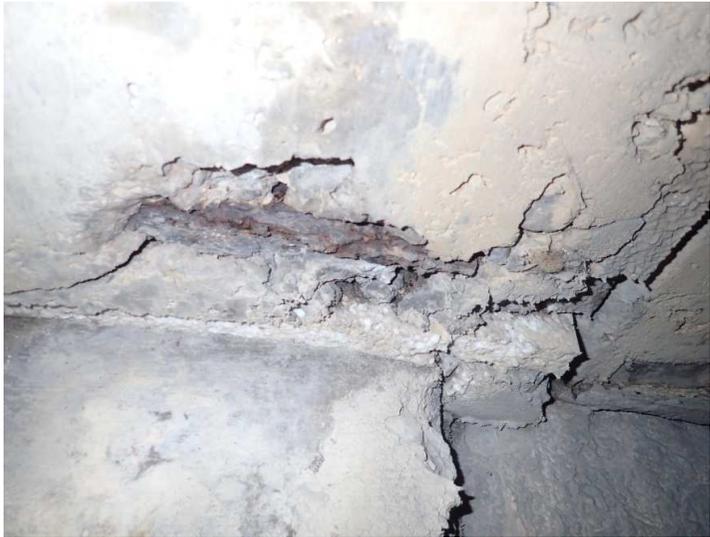
写真番号	63	床版 損傷状況 剥離・鉄筋露出 損傷程度 B1 備考 280×400mm

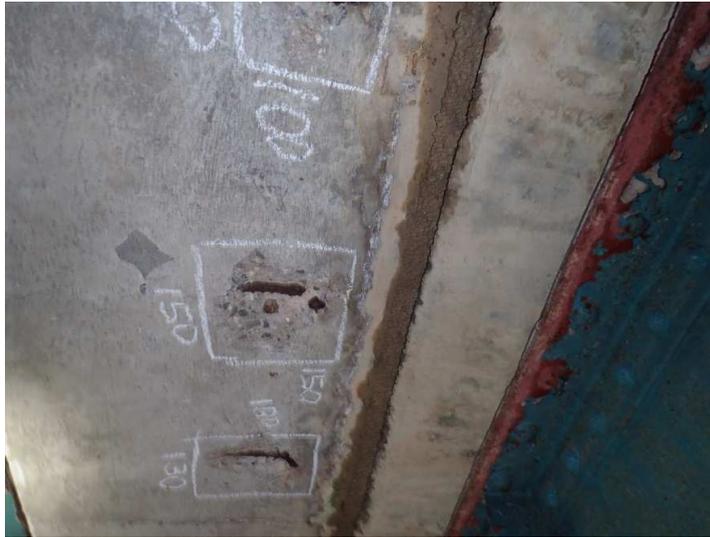
写真番号	64	
	径間番号	1			径間番号	1	
	点検項目	32			点検項目	32	
	床版				床版		
損傷状況		剥離・鉄筋露出		損傷状況		剥離・鉄筋露出	
損傷程度		B1		損傷程度		B1	
備考		280×400mm		備考		180×128mm 150×150mm

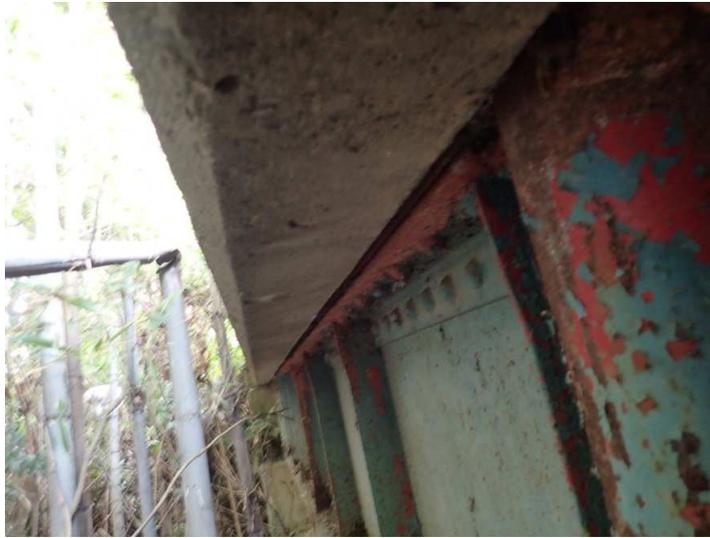
写真番号	66	
	径間番号	1			径間番号	1	
	点検項目	32			点検項目	32	
	床版				床版		
損傷状況		剥離・鉄筋露出		損傷状況			
損傷程度		B1		損傷程度		OK	
備考		100×100mm		備考		全景

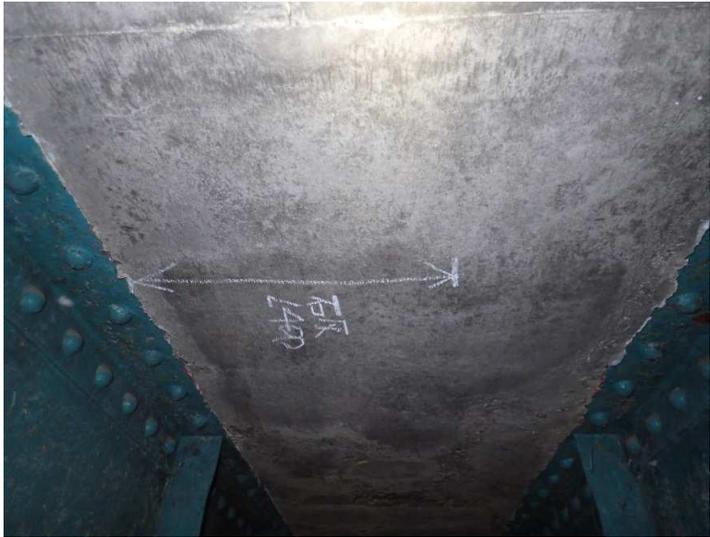
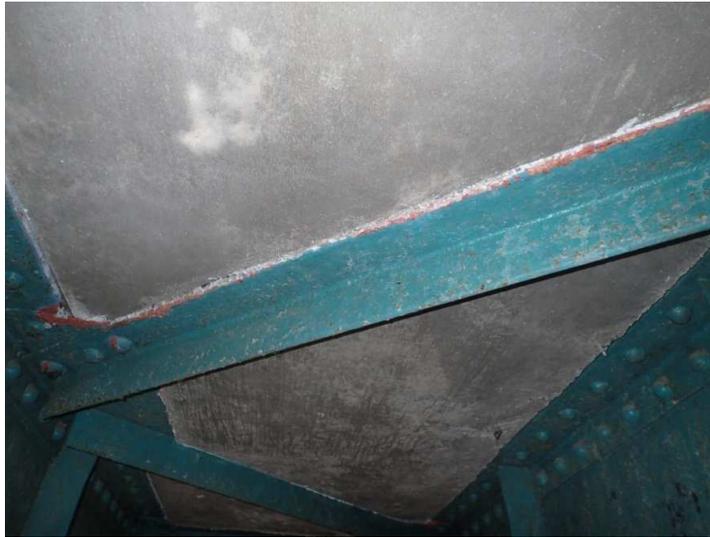
写真番号	75	写真番号 76 径間番号 1 点検項目 33 床版 損傷状況 遊離石灰 損傷程度 OK 備考

径間番号	1		
	点検項目	33			床版	径間番号	1	
	床版				損傷状況	遊離石灰	点検項目	33
	損傷状況	遊離石灰			損傷程度	OK	備考	
	損傷程度	OK			備考

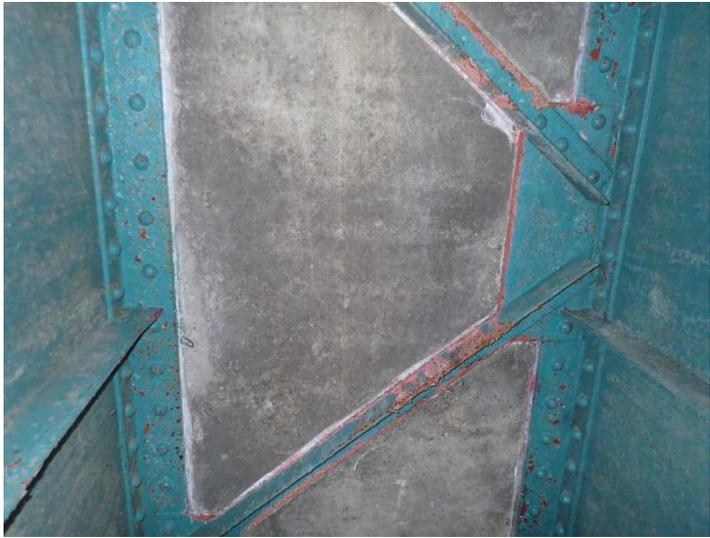
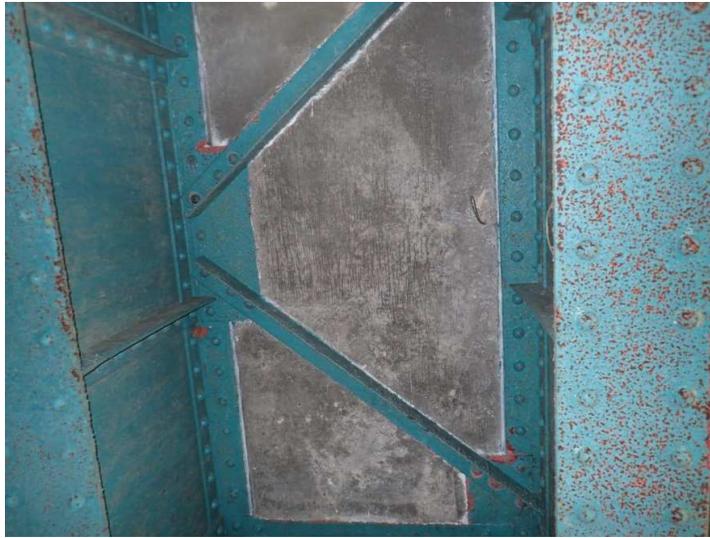
写真番号	77	写真番号 78 径間番号 1 点検項目 33 床版 損傷状況 遊離石灰 損傷程度 OK 備考

径間番号	1		
	点検項目	33			床版	径間番号	1	
	床版				損傷状況	遊離石灰	点検項目	33
	損傷状況	遊離石灰			損傷程度	OK	備考	
	損傷程度	OK			備考

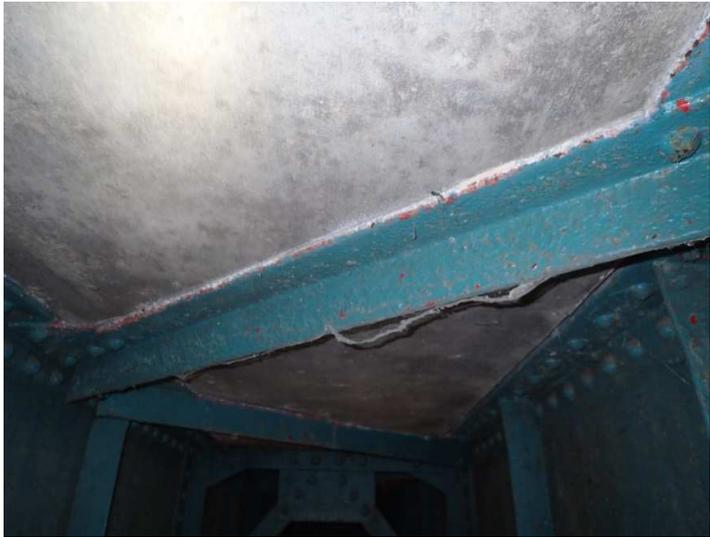
写真番号	79	損傷状況 遊離石灰 損傷程度 OK 備考
	径間番号	1	
	点検項目	33	
	床版

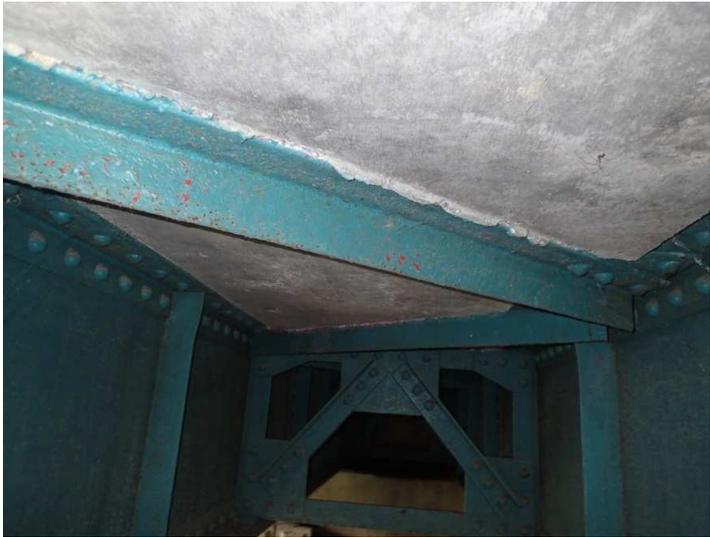
写真番号	80	損傷状況 遊離石灰 損傷程度 OK 備考
	径間番号	1	
	点検項目	33	
	床版

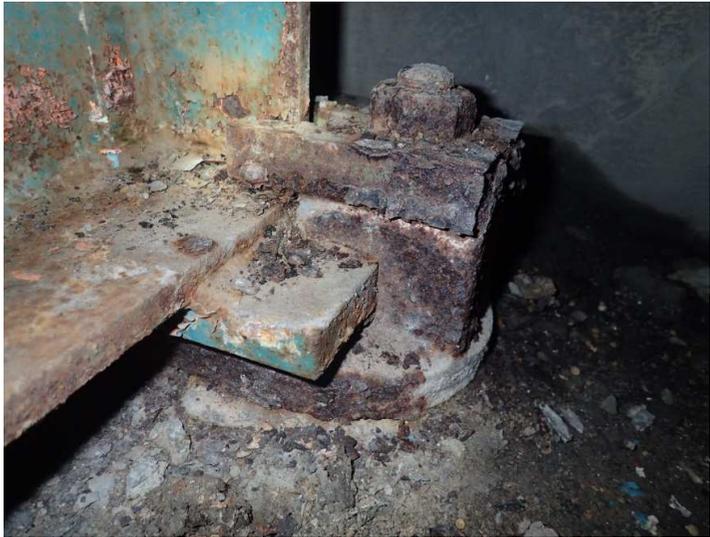
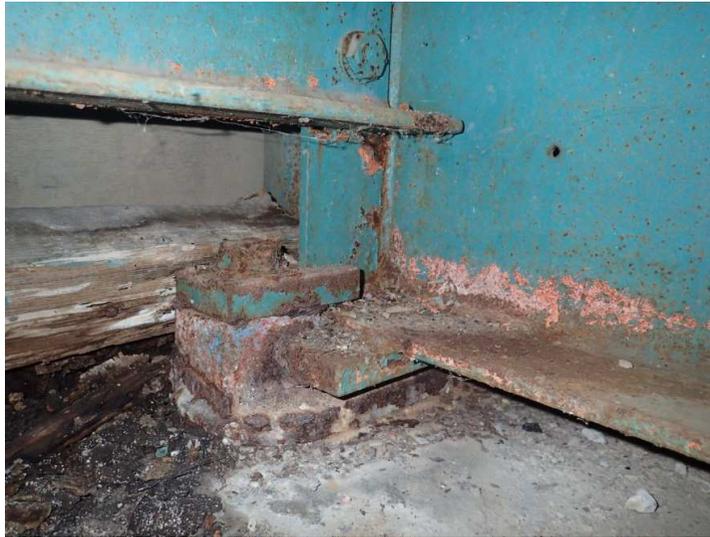
写真番号	83	支承 アンカーボルト

写真番号	84
	径間番号	1			径間番号	1
	点検項目	47, 50			点検項目	47, 50
	損傷状況	腐食			損傷状況	腐食
	損傷程度	B1			損傷程度	B1
備考		備考

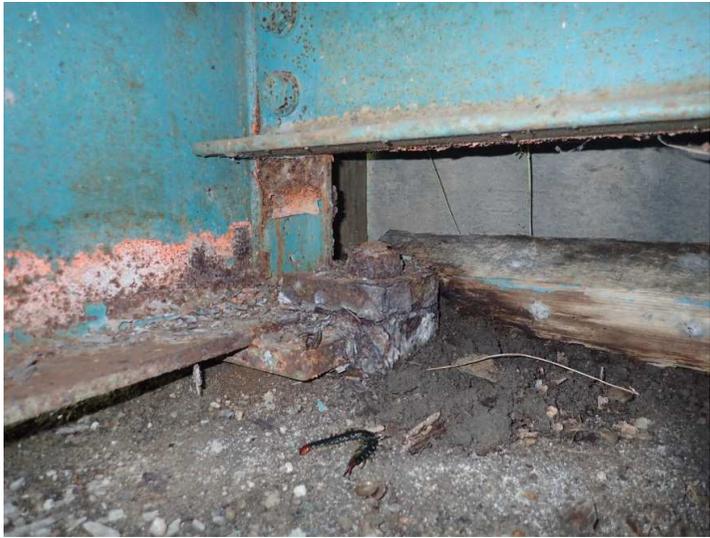
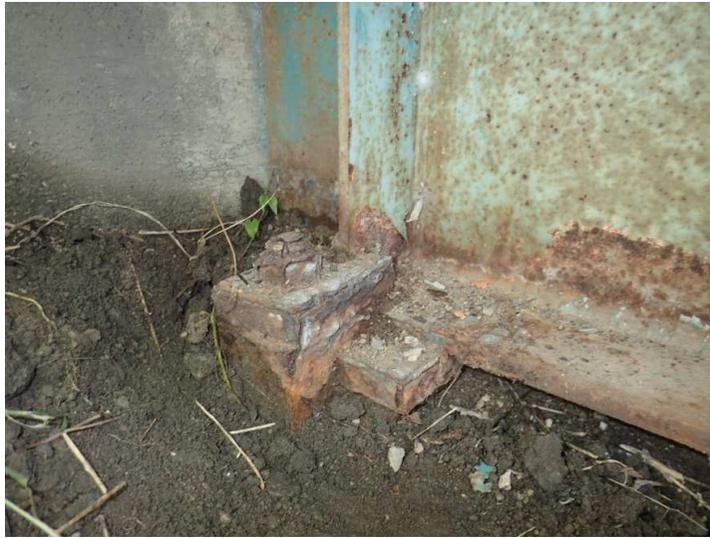
写真番号	85	支承 アンカーボルト

写真番号	86
	径間番号	1			径間番号	1
	点検項目	47, 50			点検項目	47, 50
	損傷状況	腐食			損傷状況	腐食
	損傷程度	B1			損傷程度	B1
備考		備考
