橋梁名	路線名	所在地	起点側	緯度	35° 00' 41.74"	橋梁ID
				経度	136° 32' 23.05"	
黒田1号橋 (フリガナ)クロダ1ゴウキョウ		黒田10号線	三重県四日市市黒田町			
管理者名	定期点検実施年月日	路下条件	代替路の有無	自専道or一般道	緊急輸送道路	占用物件(名称)
三重県四日市市	2019.9.4	河川	有	一般道	その他	無し

架設年次	橋長	幅員
1976	7.00	6.8
橋梁形式		
単純I桁鋼橋

点検調書 (1/1)		点検区分	(定期)・緊急	前回点検日	2016/10/27	径間番号	1	上部工構造形式	I桁		
		点検方法	(自検)・調査	点検種別	直営・(委託)・その他	支間長 (m)	6.5	下部工構造形式			
橋梁名	黒田1号橋		橋梁番号	1555	市町名	四日市市		路線番号	15257		
		分割番号	0	道路種別	その他市町村道		路線名	黒田10号線			
点検日	2019/9/4		点検会社名	株式会社 若鈴		点検者名			市町名	四日市市カダマチヨ 481	
部材(部位)	前回点検の評価				代表的な損傷状況・位置などの概要				損傷程度(最悪値)	健全性(4段階)	写真番号
	点検区分	損傷程度(最悪値)	健全性(4段階)	写真番号	点検区分	記 事					
橋面工	路面	定期	B1	I	定期	ひびわれ:B=1mm~8mm		B1	II	1~3	
	伸縮装置	定期	OK	I	定期	損傷なし		OK	I	4,5	
	高欄等	定期	B2	II	定期	防護柵:腐食 地覆:損傷なし		OK	I	6~11	
	排水施設	定期	B2	II	定期	腐食		B1	I	12~17	
	その他付属物	定期	-	-	-	-		-	-	-	
上部工	主桁	定期	B2	II	定期	腐食		B2	III	18~48	
	横桁・縦桁	定期	B2	II	定期	腐食 F9T高力ボルトを使用。		B1	I	49~62	
	床版	定期	B1	I	定期	剥離・鉄筋露出:200×50mm, 300×40mm等 遊離石灰		B1	I	63~82	
下部工	下部工躯体	定期	OK	I	定期	損傷なし		OK	I	114~117	
	基礎	定期	OK	I	定期	損傷なし		OK	I	-	
支 承	本体	定期	B1	II	定期	腐食		B2	III	83~99, 105	
	アンカーボルト	定期	B1	II	定期	腐食, ゆるみ		B1	II	83~105	
	落橋防止システム	定期	-	-	-	-		-	-	-	
	モルタル	定期	-	-	-	-		-	-	-	
その他部位(部材)	点検施設			-	定期	下部工背後:ひびわれL=6800mmB=5mm		B1	I	106, 109~111

損傷写

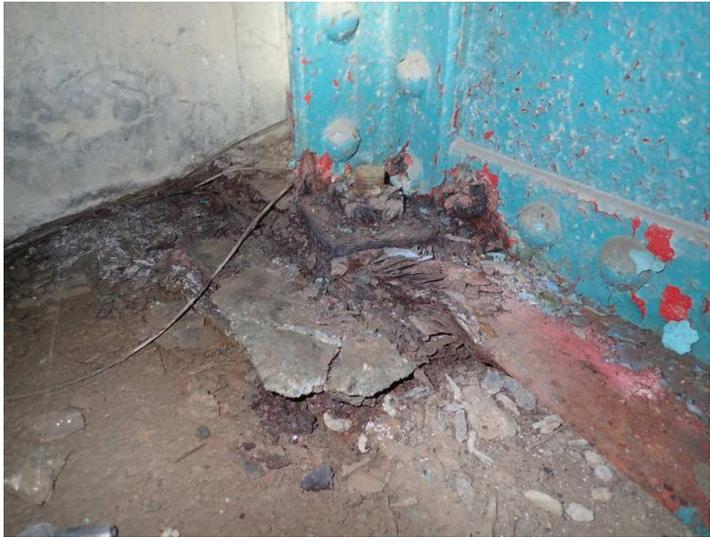
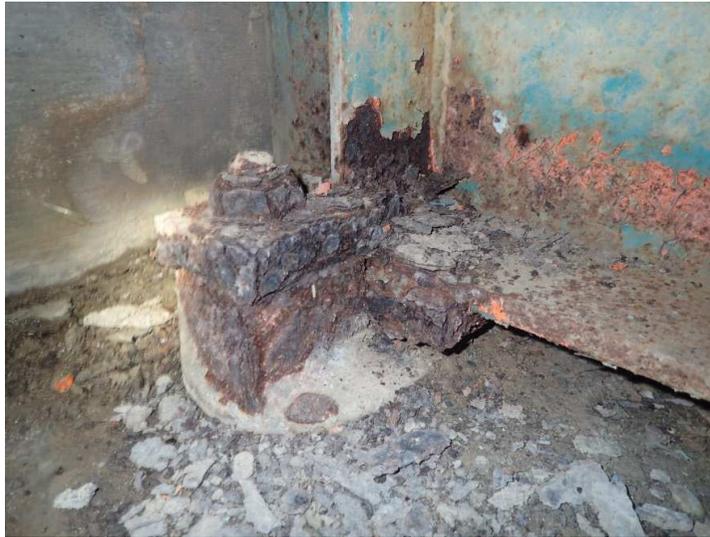
写真番号	87	支承 アンカーボルト

写真番号	88
	径間番号	1			径間番号	1
	点検項目	47, 50			点検項目	47, 50
	損傷状況	腐食			損傷状況	腐食
	損傷程度	B1			損傷程度	B1
備考		備考

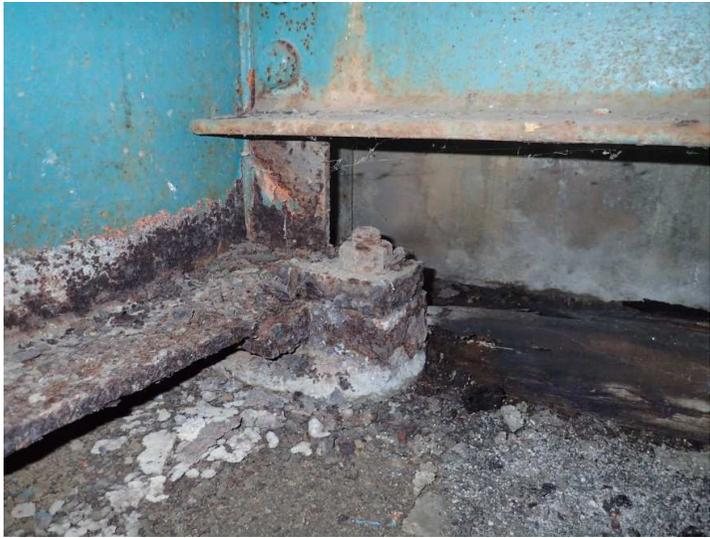
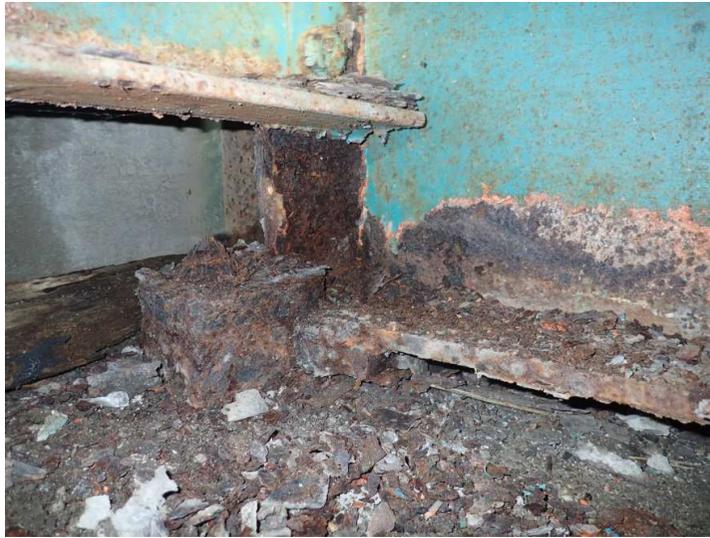
写真番号	89	支承 アンカーボルト

写真番号	90
	径間番号	1			径間番号	1
	点検項目	47, 50			点検項目	47, 50
	損傷状況	腐食			損傷状況	腐食
	損傷程度	B1			損傷程度	B1
備考		備考

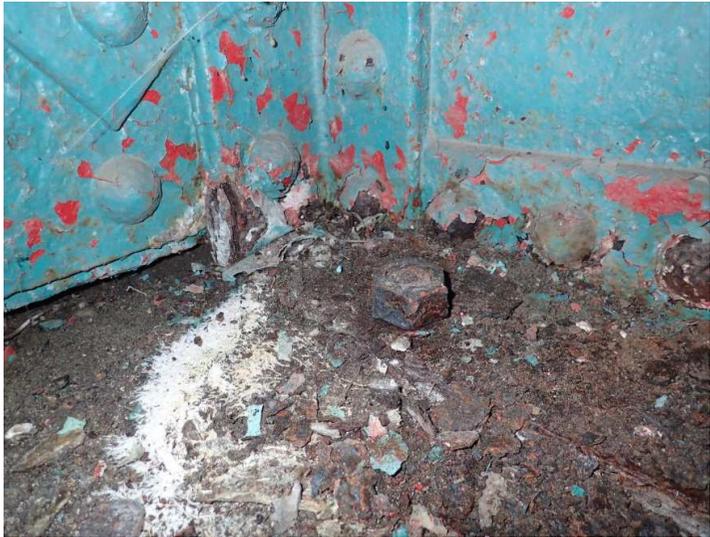
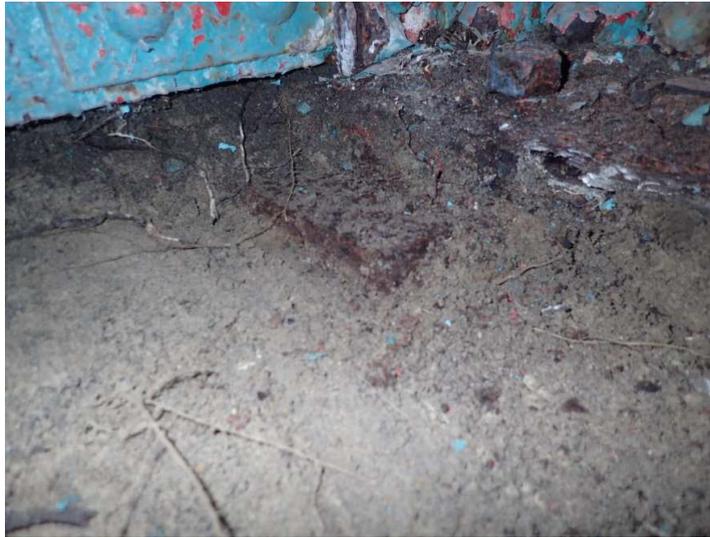
写真番号	91	点検項目 47, 48, 49, 50 支承 アンカーボルト	写真番号	92				
	径間番号	1		径間番号	1				
	損傷状況	腐食		点検項目	47, 48, 49, 50				
	損傷程度	B2		損傷状況	腐食				
	備考			損傷程度	B2				
		備考

写真番号	93	点検項目 47, 48, 49, 50 支承 アンカーボルト	写真番号	94				
	径間番号	1		径間番号	1				
	損傷状況	腐食		点検項目	47, 48, 49, 50				
	損傷程度	B2		損傷状況	腐食				
	備考			損傷程度	B2				
		備考

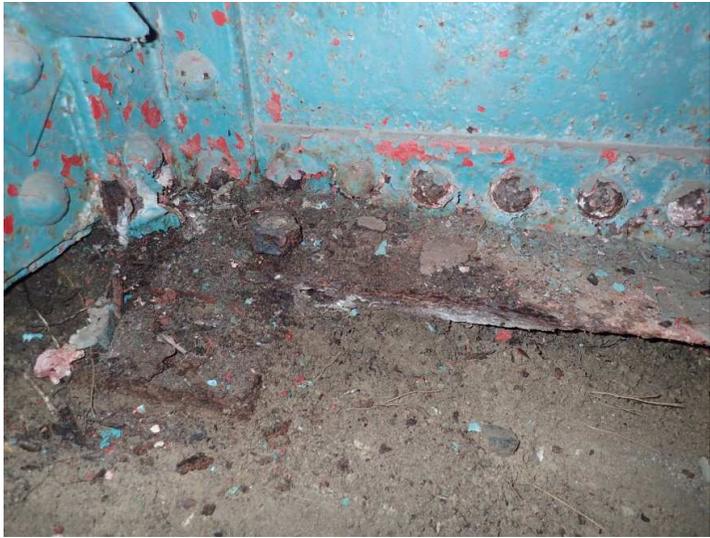
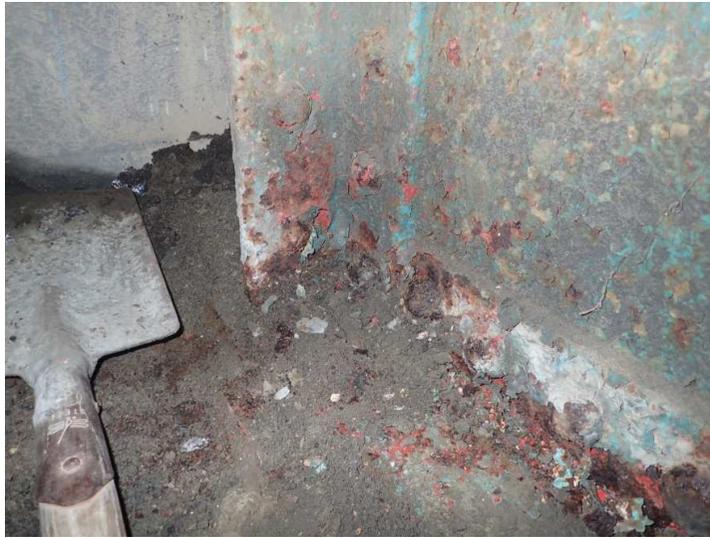
写真番号	93	点検項目 47, 48, 49, 50 支承 アンカーボルト	写真番号	94				
	径間番号	1		径間番号	1				
	損傷状況	腐食		点検項目	47, 48, 49, 50				
	損傷程度	B2		損傷状況	腐食				
	備考			損傷程度	B2				
		備考

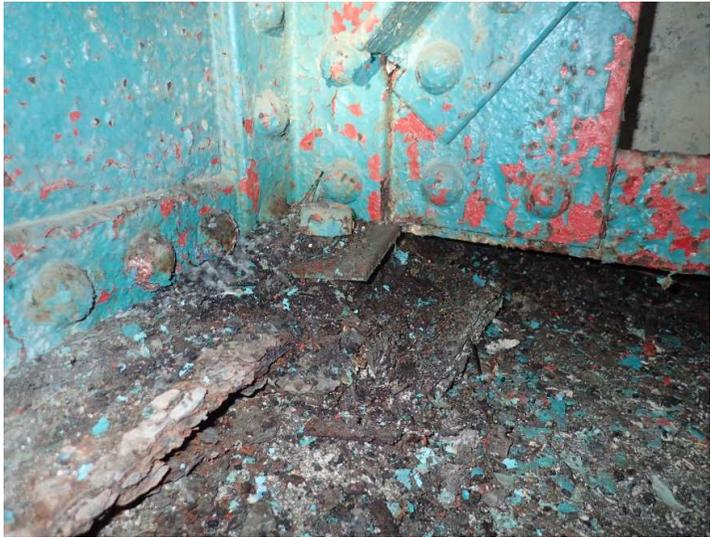
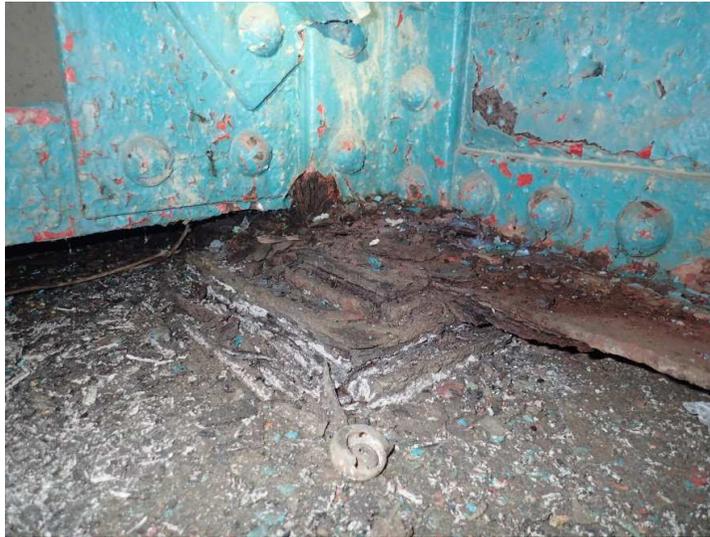
写真番号	95	支承 アンカーボルト

写真番号	96	
	径間番号	1			径間番号	1	
	点検項目	47, 48, 49, 50			点検項目	47, 48, 49, 50	
	損傷状況	腐食			損傷状況	腐食	
	損傷程度	B2			損傷程度	B2	
備考		備考

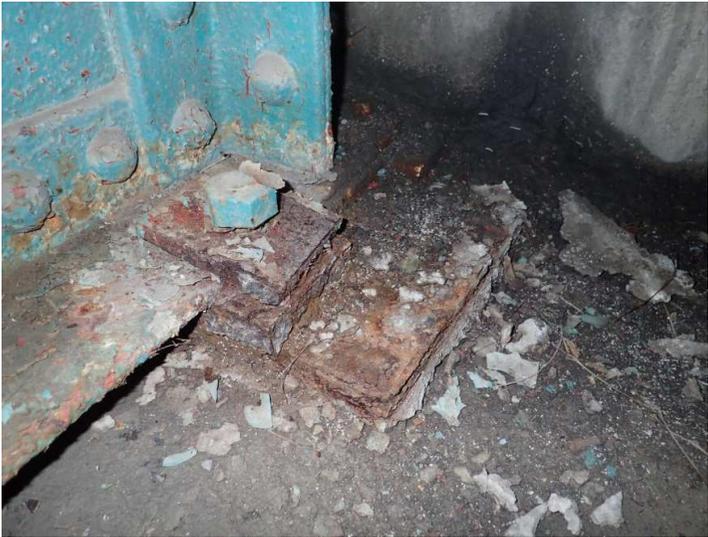
写真番号	99	アンカーボルト 損傷状況 腐食・ゆるみ 損傷程度 B1 備考

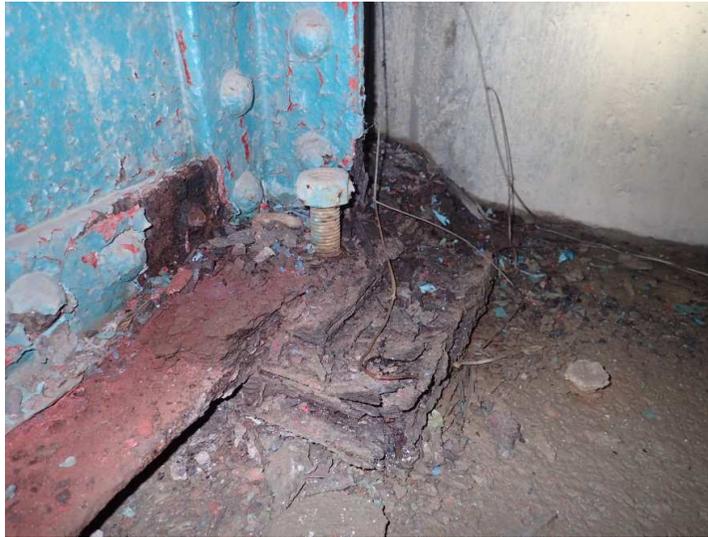
写真番号	100
	径間番号	1			径間番号	1
	点検項目	50			点検項目	50
	アンカーボルト				アンカーボルト	
	損傷状況 腐食・ゆるみ				損傷状況 腐食・ゆるみ	
損傷程度 B1		損傷程度 B1				
備考		備考

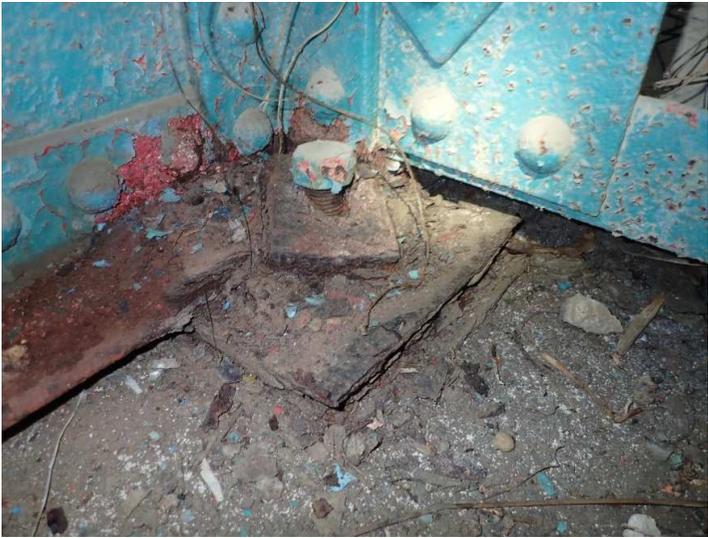
写真番号	101	アンカーボルト 損傷状況 腐食・ゆるみ 損傷程度 B1 備考

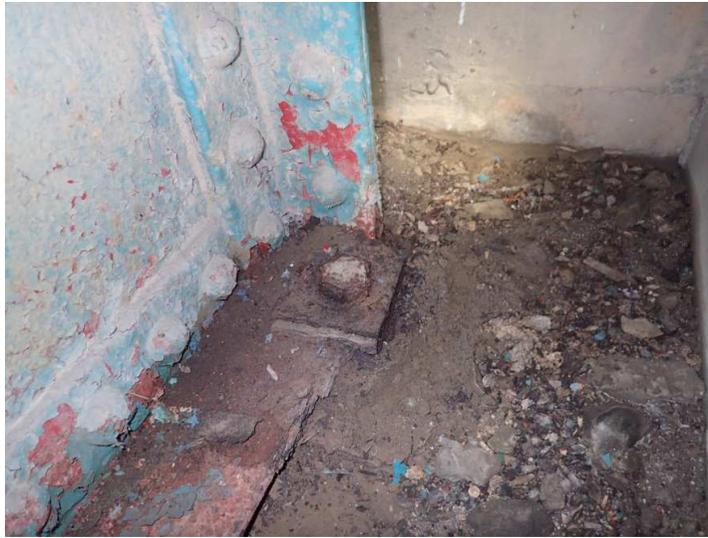
写真番号	102
	径間番号	1			径間番号	1
	点検項目	50			点検項目	50
	アンカーボルト				アンカーボルト	
	損傷状況 腐食・ゆるみ				損傷状況 腐食・ゆるみ	
損傷程度 B1		損傷程度 B1				
備考		備考

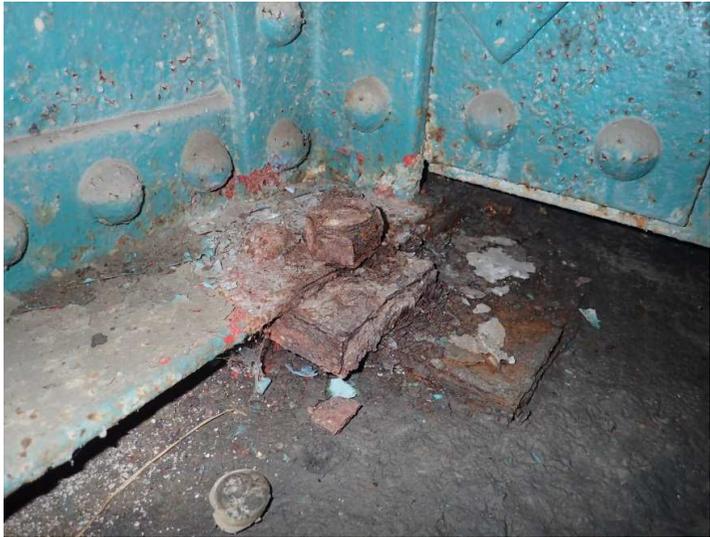
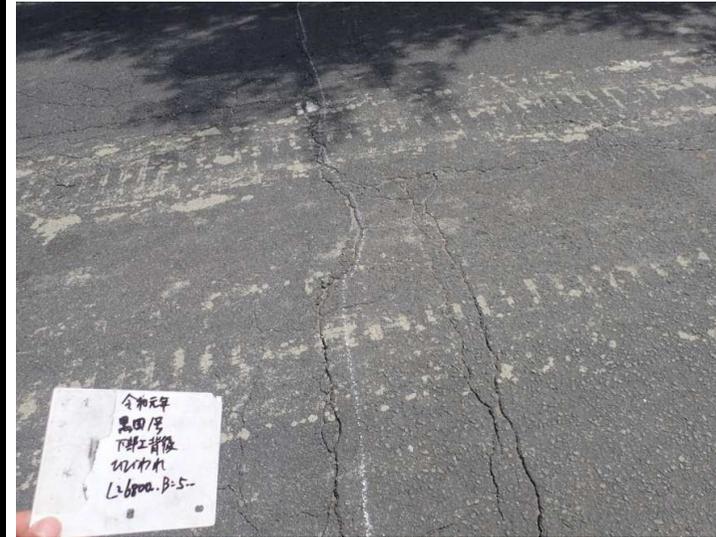
写真番号	103	写真番号 104 径間番号 1 点検項目 53 下部工背後 A1 損傷状況 ひびわれ 損傷程度 B1 備考 L=6800mmB=5mm
	径間番号	1	
	点検項目	47, 50	
	支承 アンカーボルト		
損傷状況 腐食			
損傷程度 B1			
備考

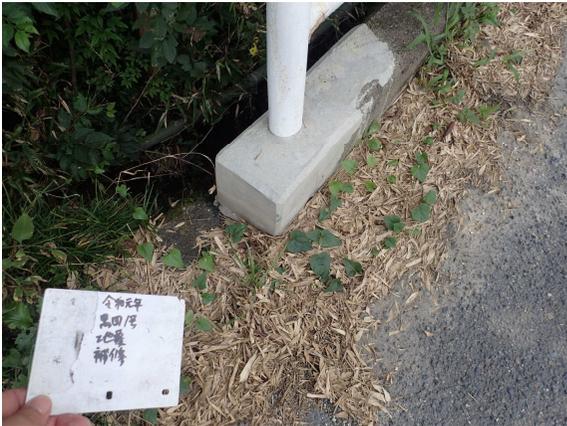
補修および改良年月							
対象部材	地覆						
補修・改良理由	欠損の為						
損傷原因							
補修・改良工法	モルタル補修						
工事費用(百万)							
適用示方書							
補修補強面積(m2)							
備考							
項目	内容	損傷概要のわかる図面		損傷概要のわかる写真			
補修 NO.	2	/

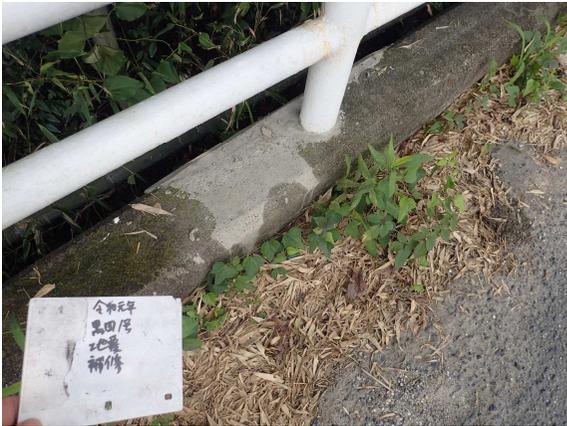
補修および改良年月							
対象部材	地覆						
補修・改良理由	欠損の為						
損傷原因							
補修・改良工法	モルタル補修						
工事費用(百万)							
適用示方書							
補修補強面積(m2)							
備考							
コメント
